# RAPPORT

## VATTENANKNUTNA KULTURMILJÖER VID ENGAHOLMS GODS

LÄNSSTYRELSENS RAPPORTSERIE  
ISSN 1103-8209, Meddelande 2015:03

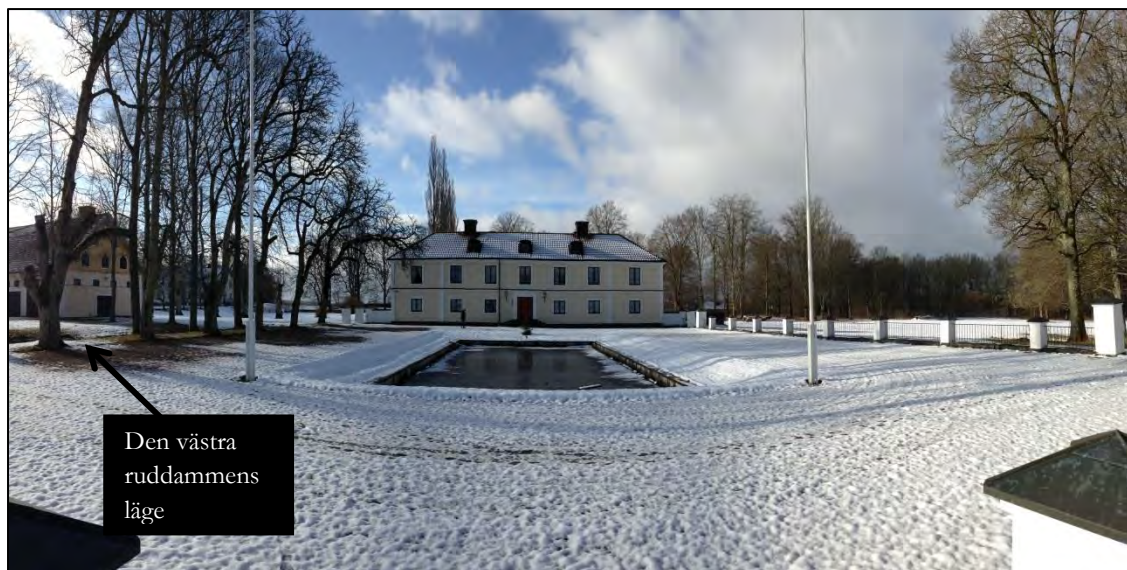
Engaholm ligger beläget vid sjön Salens östra sida, söder om Alvesta (bild 1). Genom godset går den långa stenskodda kanalen som beskrivs i Linnés reseskildring (bild 2). De bevarade rudammarna vid Engaholm är grävda och stenskodda strax öster om mangårdsbyggnaden. Den västra dammen (bild 3) är cirka 70 meter lång och den östra (bild 4 & 5) något längre, cirka 100 meter lång. Stenen vid dammkanterna är huggen och blocken är cirka 0,2-0,5 meter stora. Stenskoningen är i behov av reparation då några stenar ramlat ned i dammet.

Bild 1. Herrgårdsbyggnaden vid Engaholm. Framför syns en spegeldamm. Ruddammarna finns till vänster i bild.

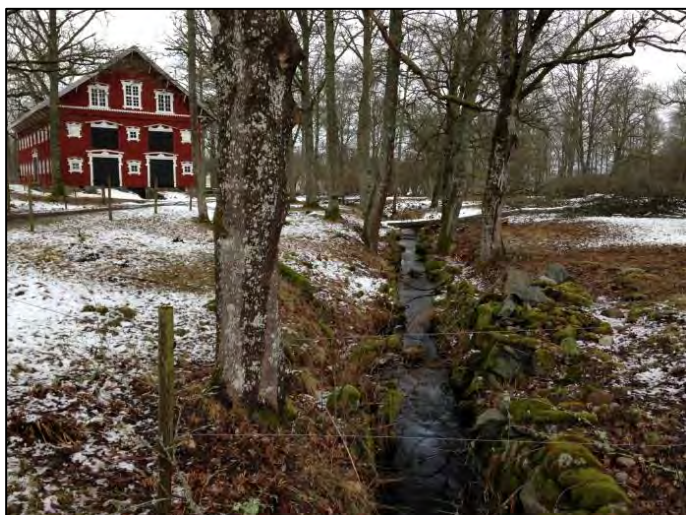
Bild 2. Den stenskodda kanalen rinner genom gården.

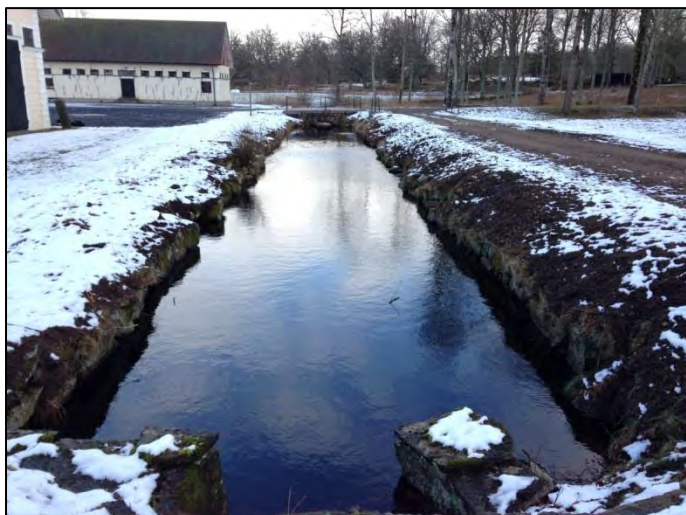
Bild 4. Den östra ruddammen.

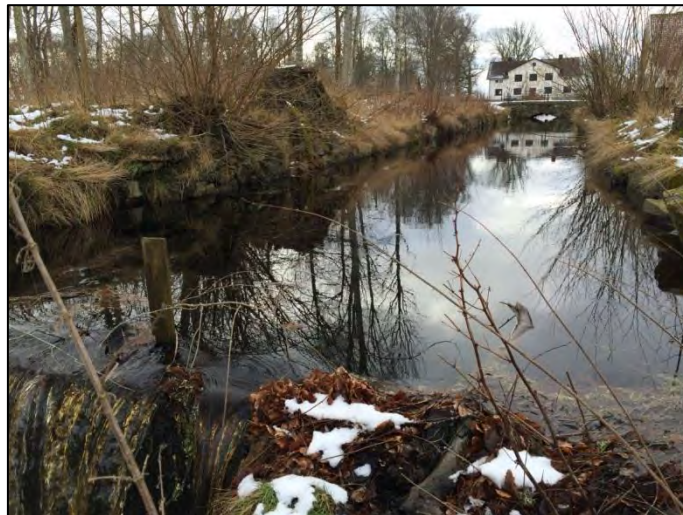
Bild 5. Den östra ruddammen sedd norrifrån.

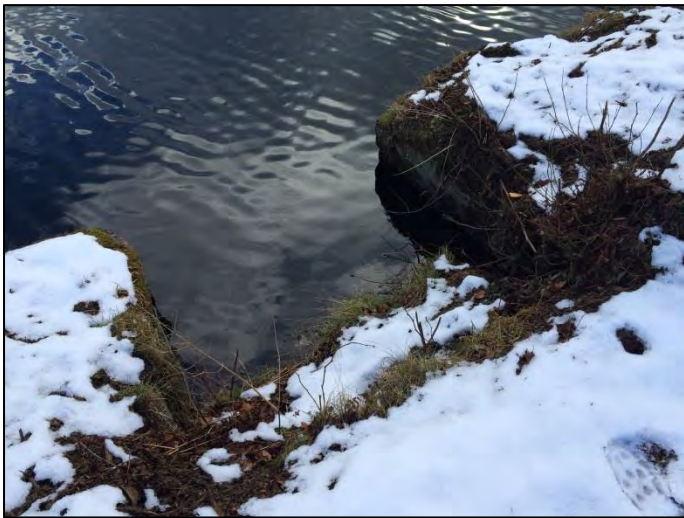
Trappor finns vid båda dammarnas kortsidor i sydväst (bild 6). Den östra dammen har även en trappa ned till vattnet, i mitten av den västra långkanten.

Bild 5. En trappa vid dammen.

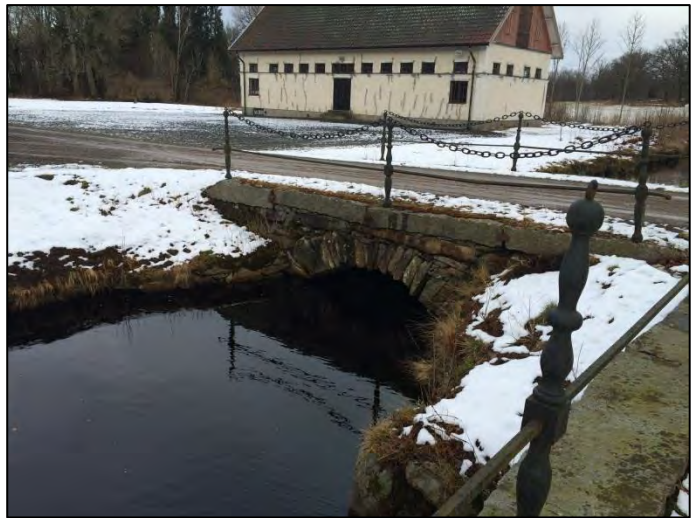
Vid vardera damm finns en stenvalvsbro som korsar dammens mitt (bild 7). Dessa är tillkomna samtidigt som dammarna, troligtvis under 1600- eller 1700-talet. Ytterligare en plattbro i sten finns vid kanalen som leder till den östra dammen. Denna renoverades 2011 då bron var i dåligt skick. Kanalsystemet mynnar i den östra dammen som i sin tur försörjer den västra med vatten. Förbindelsen mellan dammarna är underjordisk.

Bild 7. Stenvalsbro vid dammen.

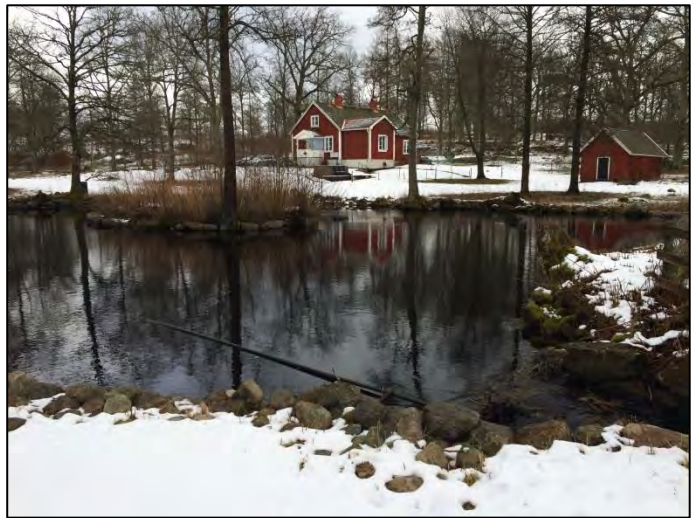
Uppströms kanalerna finns en damm som kallas kvarndammen (bild 9). Namnet indikerar att det tidigare funnits en kvarn på platsen. Det finns dock inga synliga spår efter någon kvarnbyggnad. Idag är dammen stenskodd och en byggnad från 1900-talet står mellan kanalen och ett utskov. Det har tidigare suttit sättluckor vid kanalen och utskovet, men de är utrivna. Dammen är troligtvis ombyggd i samband med att kanalsystemet anlades till utväxlingsverket vid log- och sågbyggnaden. Det fanns dock ett kanalsystem även under 1700-talet, då Linné besökte platsen. En möjlig teori är att en äldre kvarn kan ha legat på samma plats som log- och sågbyggnaden uppfördes under 1800-talet. Uppströms kvarndammen finns en större damm som anlades vid 1900-talets mitt.

Bild 9. Den så kallade kvarndammen.

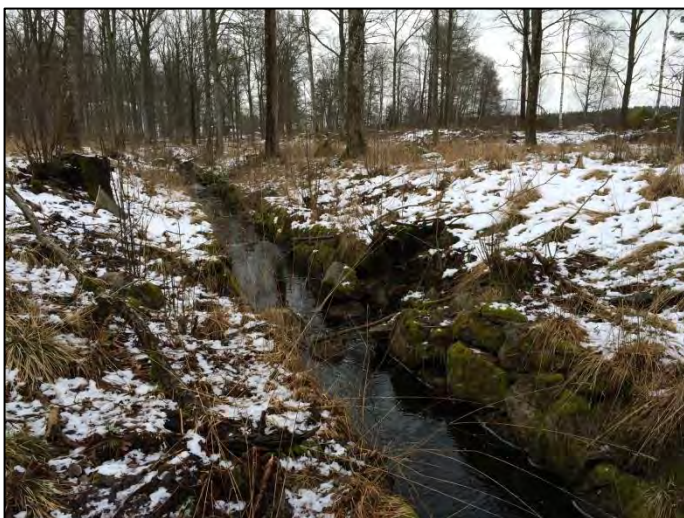
Den långa stenskodda kanalen börjar vid Lillsjön (bild 10). Lillsjön dämms upp genom en invallningsdamm i packad jord och en gravitationsdamm i betong och tuktad granit – troligtvis med jordkärna. Dammybyggnaden har ett utskov i vilken en sluss finns som tidigare reglerades med två mindre luckor till intaget och en mindre spettlucka till utskovet (bild 11). Den sistnämnda luckan är i stål med ståndare och gåtar i trä. Dammybyggnaden vid Lillsjön är sannolikt uppförd i samband med att kanaliseringen till loge- och sågbyggnaden anlades år 1868. Kanaliseringen nedströms dammybyggnaden byggdes år 1879 av Anders Koskull och sammanlänkades då troligtvis till det kanalsystem Linné omnämnde år 1749.

Bild 10. Den långa kanalen vid lillsjön.

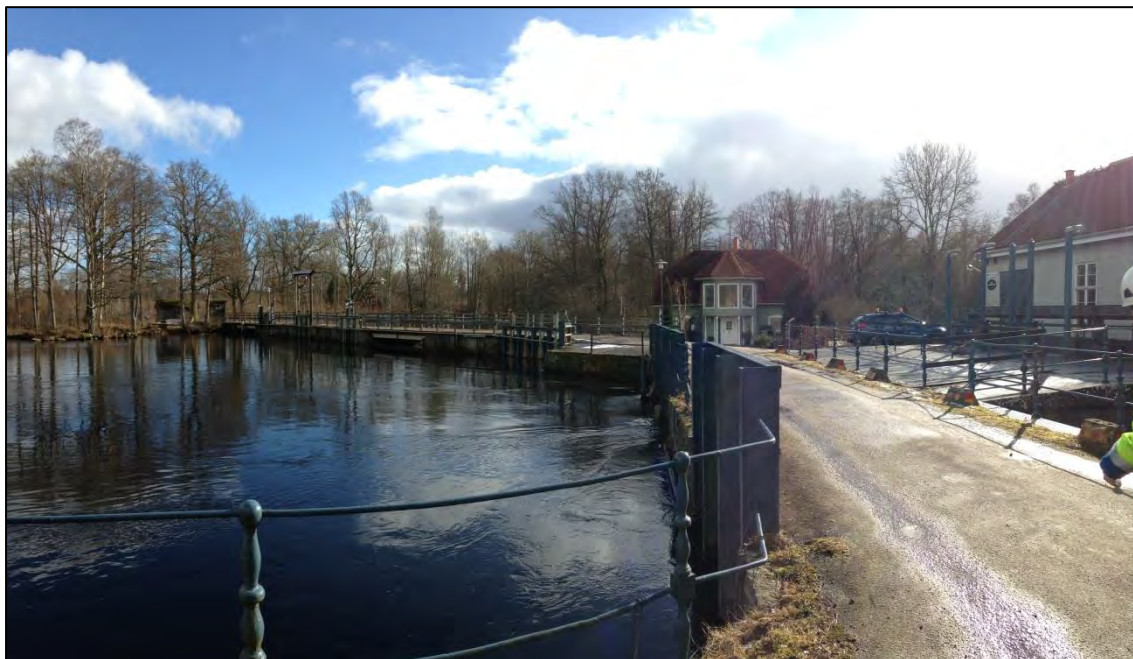
Ohs kraftstation är belägen invid Helge å precis innan mynningen i sjön Salen. Dammbyggnaden utgörs av en gravitationsdamm uppförd i murad granit med: betongförstärkningar (bild 1). Det finns fem utskov och tre kraftverksintag samt ett plomberat intag till den äldre hjulgraven. Det västra utskovet (nr 1.) är ämnat för reglering av vattenståndet och har nedom dammvallen ett skibord i tuktad granit. Denna regleras med en automatisk lucka i stål. Nästa utskov (nr 2) regleras med tre spettluckor med stålram och ståndare i trä. Utskovet därefter (nr 3) regleras med två spettluckor med stålram och ståndare i trä samt en automatisk lucka i stål. Det fjärde utskovet (nr. 4) regleras med fem spettluckor med ram av stål och ståndare i trä (bild 2).

Bild 1. Ohs kraftstation till höger i bild och dammen med dammbyggnad till vänster.

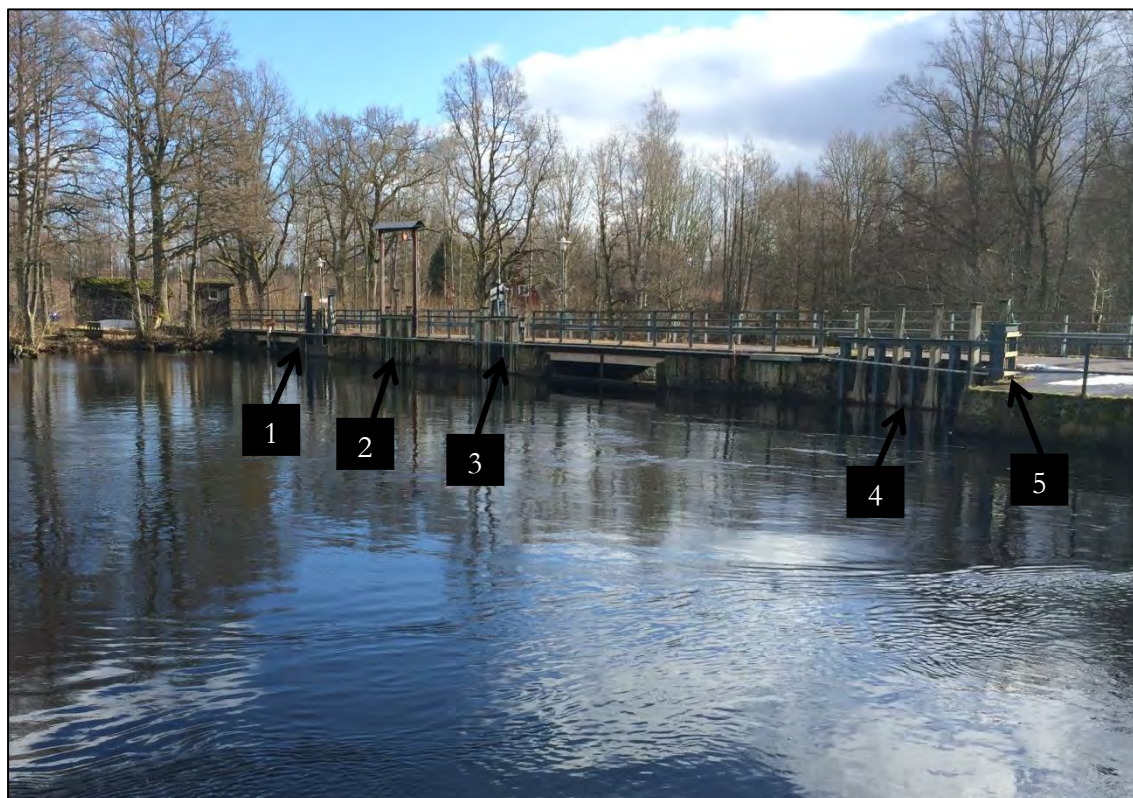
Bild 2. Utskoven vid Ohs kraftstation.

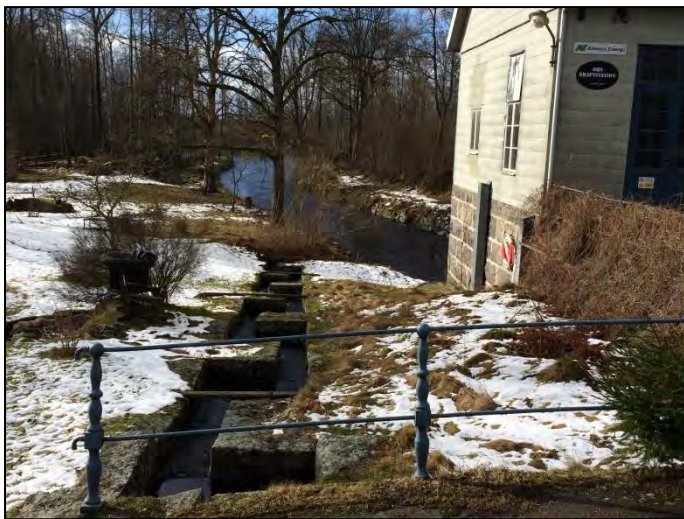
Det femte utskovet är intill kraftverksbyggnaden och reglerar en äldre kammarrappa för laxfisk i sten (bild 3). Detta regleras med en spettlucka med gåtar i stål och ståndare i trä. Framför de tre intagen till kraftverket sitter först ett grovgaller sedan ett fingaller som rensas med en mekanisk rensmaskin. Vattenregleringssystemet var inte synligt vid inventeringsbesöket men troligtvis sker regleringen med tre automatiska segmentluckor till respektive turbinrum.

Bild 3. En äldre fisktrappa.

Vid åtgärder bör hänsyn tas till kvarnen och kraftstationens tydliga relation till vattnet, vattenspegeln samt det markanta fallet. Ur kulturmiljösynpunkt rekommenderas att läget för den redan befintliga, men icke fungerande, fisktrappan används vid anläggandet av en ny faunapassage för att undvika ytterligare ingrepp i kulturmiljön.

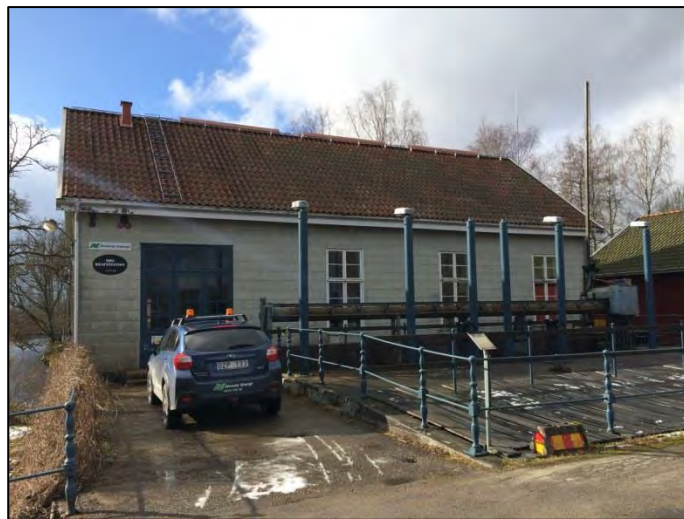
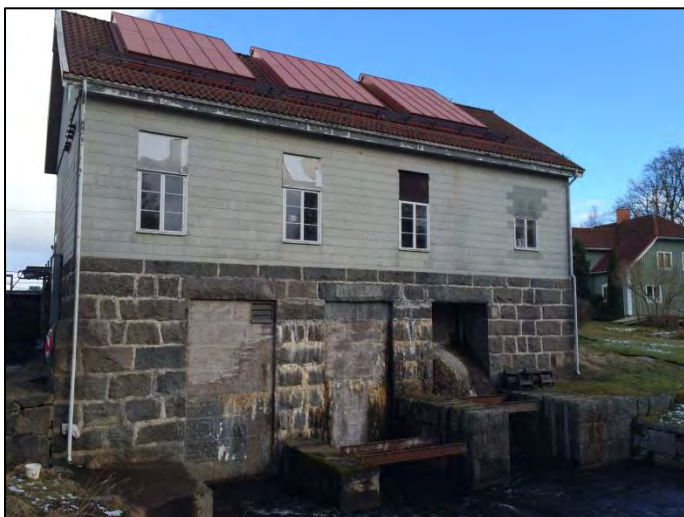
Kraftverksbyggnaden är uppförd år 1899 i regelstomme på murad stengrund under ett sadeltak med tegelpannor men har renoverats under 1950-talet (bild 4 & 5). Numera är fasaden klädd med eternit. Interören är välbevarad med ett schakrutigt klinkergolv (bild 6 & 7). I kraftstationen är tre turbiner installerade; två kaplan och en francis, till vilka tre generatorer är anslutna. Generator 1 kallas ”Märta”, Generator 2 ”Felicia” och generator 3 ”Hugo”. Ett äldre fasningsinstrument med synkronoskop finns bevarat. Det elektriska instrumentet jämför fasvinklarna i spänning och frekvens (bild 8).

Bild 4. Kraftstationen.

Bild 5. Kraftstationen.

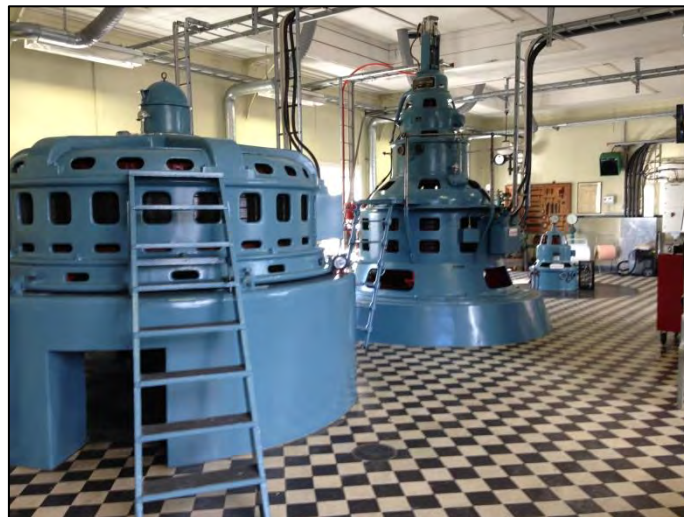
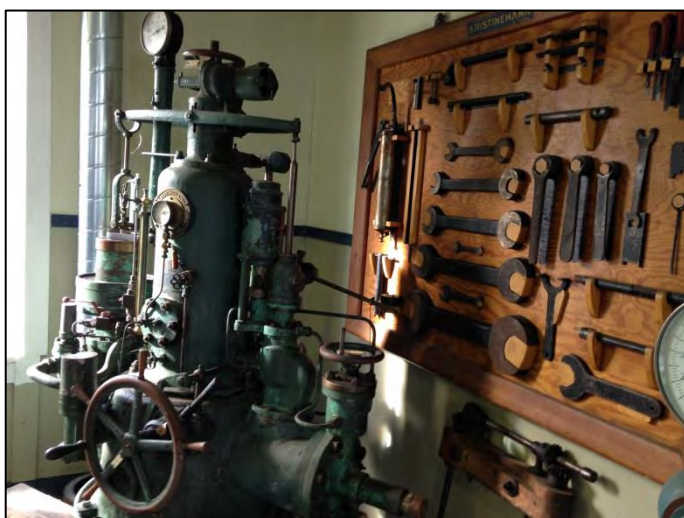
Bild 6. Interiören. Hugo förgrunden, Felicia i mitten, och Märta i bakgrunden.

Bild 7. Välbeverad interiör i Ohs kraftstation.

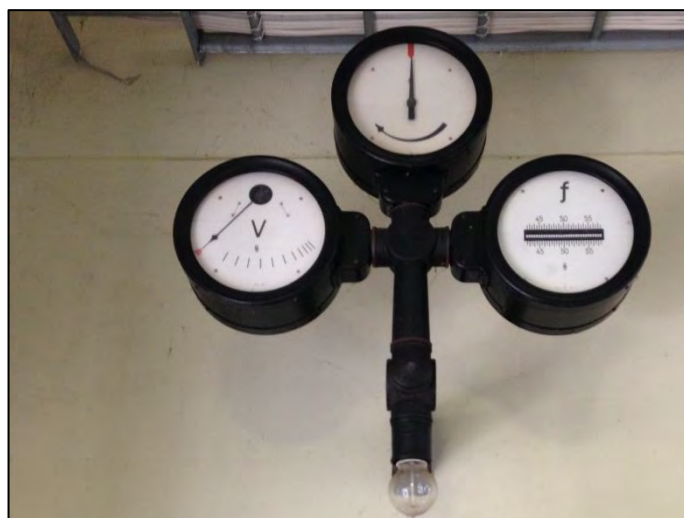
Bild 8. Bevarat fasningsinstrument.

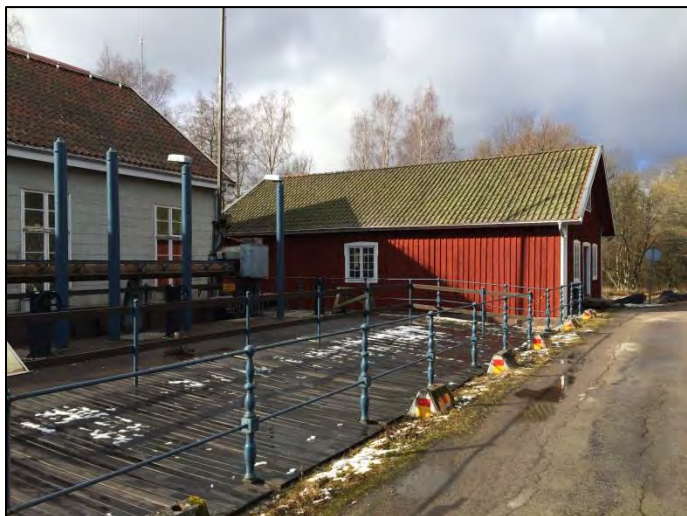
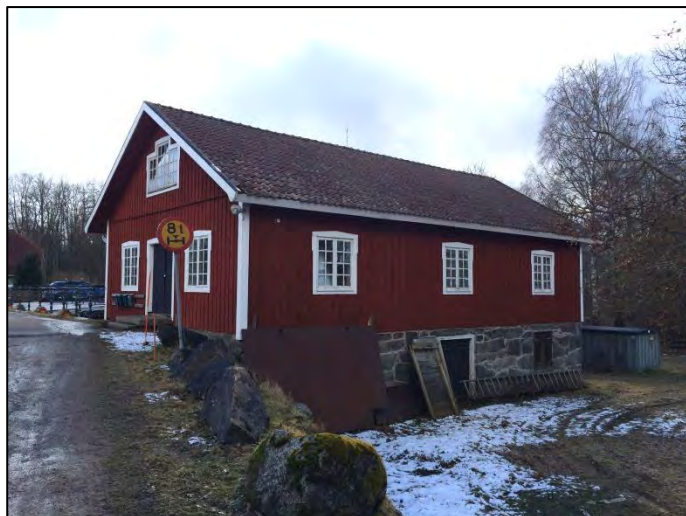
Nordväst om kraftstationen ligger den äldre kvarnbyggnaden (bild 9 & 10). Denna är uppförd i murad stengrund med regelstomme. Kvarnbyggnaden är ombyggd 1910 till sitt nuvarande utseende i två våningar och inredd vind. Fasaden är klädd med locklistpanel målad med faluröd slamfärg. Sadeltaket, som tidigare var ett spåntak, är nu täckt med tegel. Kvarnbyggnaden har tio spröjsade tvåluftsfönster med vitmålade fönsteromfattningar. Även dörrömfattningarna är vitmålade. Två axelintag i grunden har murats igen i den äldre hjulgraven som finns mellan kvarnbyggnaden och kraftstationen. Hjulgraven är murad i tuktad gråsten (bild 11). Det tidigare utloppet och hjulgraven är nu torrlagt då luckorna är borttagna och intagen plomberade, vilket sannolikt gjordes då den nya kraftstationen uppfördes. I samband med anläggandet av kraftverket har utloppskanalen troligtvis breddats.

Bild 9. Kvarnbyggnaden med kraftstationen t.v. i bild.

Bild 10. Kvarnbyggnaden.

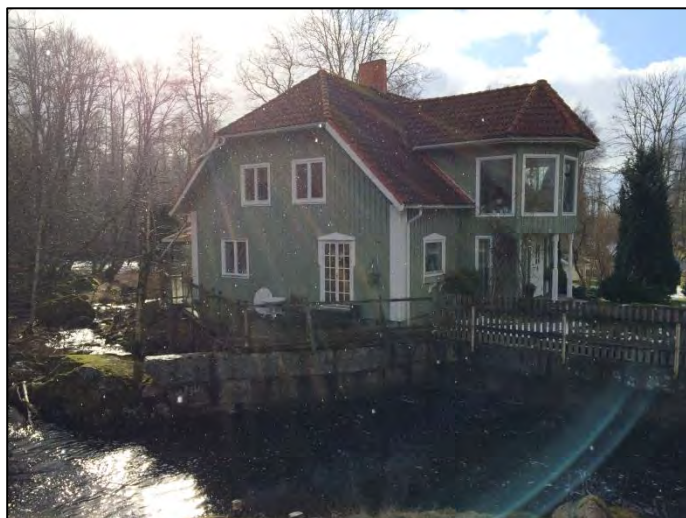
Intill kraftstationen ligger även ett bostadshus från ca 1910-20-tal, numera ombyggt, som tidigare utgjorde bostad till personalen vid kraftstationen (bild 12).

Bild 12. Den ombyggda före detta maskinistbostaden.
