VANDRINGSHINDER FÖR FISK I BRÄKNEÅN

- förslag på förbättrade möjligheter till fiskvandring

Thomas Nydén och Peter Johansson, Emåförbundet

På uppdrag av Länsstyrelsen i Blekinge län

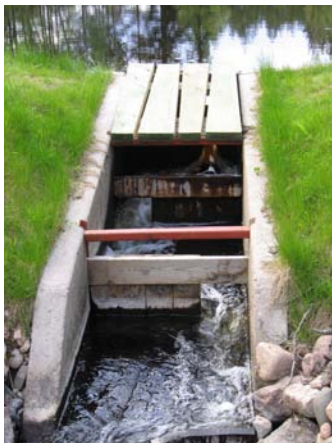
Figur 11. Exempel på bassängkonstruktion i anslutning till utskovet i ett omlöp. Foto T. Nydén

Fiskvägen får ses som ett mellanting mellan omlöp och en traditionell fisktrappa. Lutningen blir relativt hög varför hållfastheten är viktig. Större stenmaterial fordras genom att stora block läggs ut som blir stabila även vid hög vattenhastighet. Det kommer vara nödvändigt att bygga upp mindre fall med vilopooler.

Som utskov kan förslagsvis gjutna L-stöd med vingar mot dammen fungera och ovanpå L-stöden läggs ett betonglock som tjänstgör som vägbro (som kompletteras med räcken). Delarna kan beställas och levereras färdiga till platsen vilket oftast blir billigare. Nedströms vägbron gjuts ytterligare två stödmurar som ansluts till L-stöden, dessa skall byggas ut på ca 1 meters fallhöjd, dvs. minst 5 meter mur med 20% lutning. I dessa stödmurar gjuts U-balkar in i kanterna med ca 1 m mellanrum, se exempel figur 11 och 12. U-balkar bultas också fast i L-stöden. I dessa spår kan träplankor sedan skjutas i så att det bildas en serie steg med ca 0,20 m i fallhöjd. För att kunna reglera lämplig vattenmängd till fiskvägen kan en flödesbroms, bestående av en plank, sättas i den främre U-balken mot dammen så att en underströmsöppning bildas (figur 12).
