# Energirevision fältbesöksrapport

Osby kommun - Sim/Sporthall i Örkenedsskolan

Titel: Energirevision

Fastighetsägare:	Osby kommun
Fastighet:	Simhallen i Lönsboda
Adress:	Tosthultsvägen 19, 280 70 Lönsboda
Konsult:	ESM AB Daniel Svensson 0768-91 1975 daniel.svensson@esmanagement.se www.esmanagement.se Tomas Nilsson 0709 – 245 395 tomas@twn-em.se
Version:	2019-06-11
Statusbesök:	2019-05-09

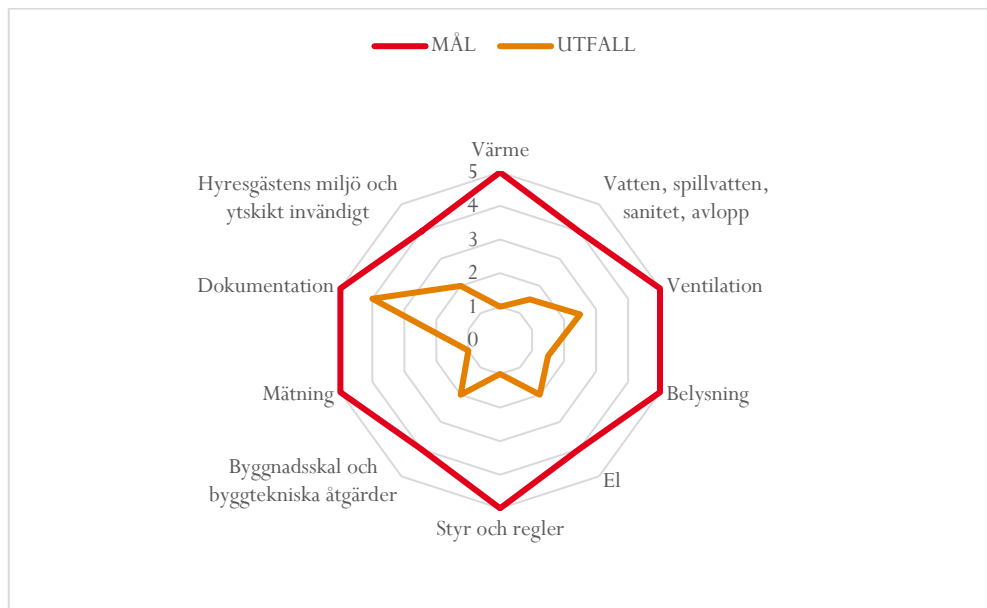
Figur 1 Statusros för sim- och sporthallen i Lönsboda

Differensen mellan den orangea och den blåa linjen i statusrosen visar att fastigheten är i stort behov av modernisering. Tex har sporthallen fått ett nytt tak utan att isolering av taket gjorts. Något nytt ventilationsystem har heller inte byggts vilket borde vara ett krav enligt BBR (Boverkets Bygg Regler) vilket förklarar de höga energikostnaderna. Utifrån de relativt få timmar per år som anläggningen används så är energianvändningen 300 procent högre än en modern villa per år.
