# Energirevision fältbesöksrapport

Trelleborgs kommun - Söderslättsgymnasiet enhet: Bastionen

Titel: Energirevision

Fastighetsägare:	Trelleborgs kommun
Fastighet:	Söderslättsgymnasiet enhet: Bastionen
Adress:	Bruksgatan 13 231 43 Trelleborg
Konsult:	ESM AB Daniel Svensson 0768-91 1975 daniel.svensson@esmanagement.se www.esmanagement.se Tomas Nilsson 0709 – 245 395 tomas@twn-em.se
Version:	2019-06-11
Statusbesök:	2019-05-27

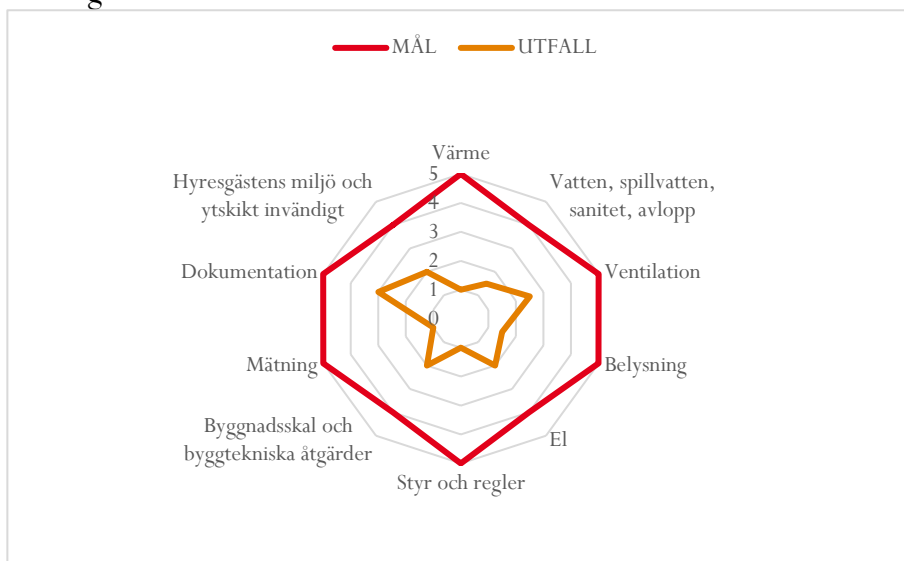
Figur 1 Statusros för Söderslättsgymnasiet enhet: Bastionen

Differensen mellan den orangea och den röda linjen i statusrosen visar att fastigheten är i stort behov av modernisering. Tex behöver flera ventiltionsaggregat bytas ut och värmesystemet byggas om då det enbart finns en värmeväxlare för alla byggnader. Styrningen av värme och ventilation behöver optimeras vilket medför bättre inneklimat och lägre energikostnader.
