# Akterspegeln

## Sanering av metallförorenade massor och installation av tätskärm

# Tätskärmen

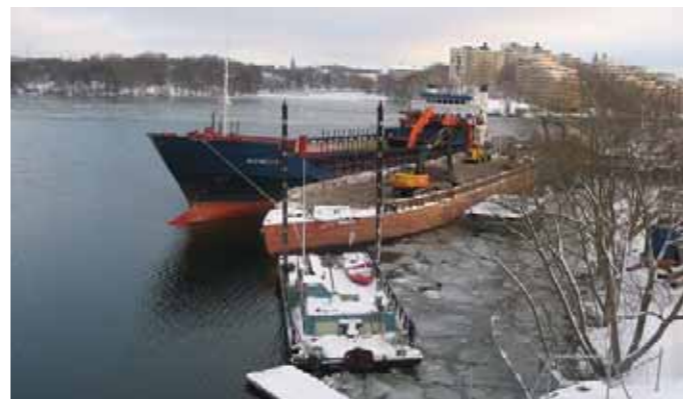
Präm för upplag av förorenade massor före omlastning till fartyg och transport till Langöya.

För att undvika lastbilstransporter genom det trånga Gröndalsområdet transporterades alla schaktmassor sjövägen. Istället angjordes pråmar i Mälaren utanför saneringsområdet för mellanlagring av massor. På så sätt möjliggjordes hantering och lagring av förorenat material. När upplagen på pråmarna fyllts lastades materialet över till det fartyg som transporterade jorden till Langöya i Norge för slutligt omhändertagande.

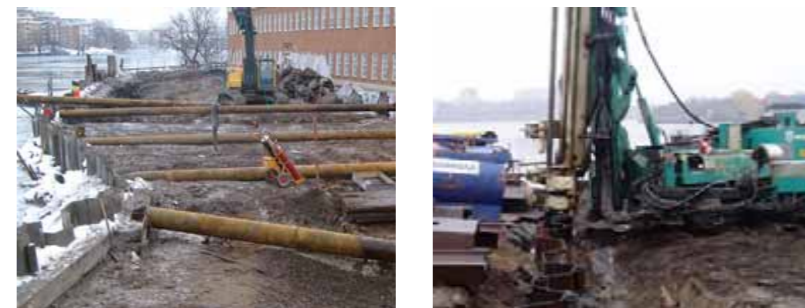
Stålspont installerades runt saneringsområdet där bergytan låg mer än tre meter under markytan. I dessa delar utfördes tätskärmen som en kombinerad stålspont och förstärkt jetpelarvägg mellan underkant spont och berget. Där bergytan låg mindre än tre meter under markytan samt under grundvattenytan utfördes tätskärmen som enbart en förstärkt jetpelarvägg, utan stålspont. Stålsponten vibrerades ned till berg, i den mån det var möjligt, för att minimera omfattningen av jetinjektering. I de blockrika områdena gick dock inte sponten att driva ned till berg på grund av att den stoppade på blocken i fyllningen, cirka 8 m ovanför bergytan.

Efter att sponten installerats utfördes förborring och jetinjektering genom de fastsvetsade rören på varje spontplanka. Injektering av jorden med jetpelare utfördes mellan bergets överyta och spontens underkant. Jetpelarna tillverkades med en diameter och ett centrumavstånd så att en kontinuerlig tätskärm av jetinjekterad jord erhöles runt om hela schaktgropen. För att jetpelarväggen skulle kunna samverka med stålsponten krävdes även en förstärkning av jetpelarna. Förstärkningen utgjordes av att ett stålämne som borrades in i jetpelarna. Därmed fungerade tätskärmen dels som en stödkonstruktion, dels som en tätning mot inläckande vatten.
