# Inventering av förorenade områden

Återinventering av metallindustrier  
i Kronobergs län

Inventering av förorenade områden - Återinventering av metallindustrier i Kronobergs län

ISSN 1103-8209, meddelande 2008:16

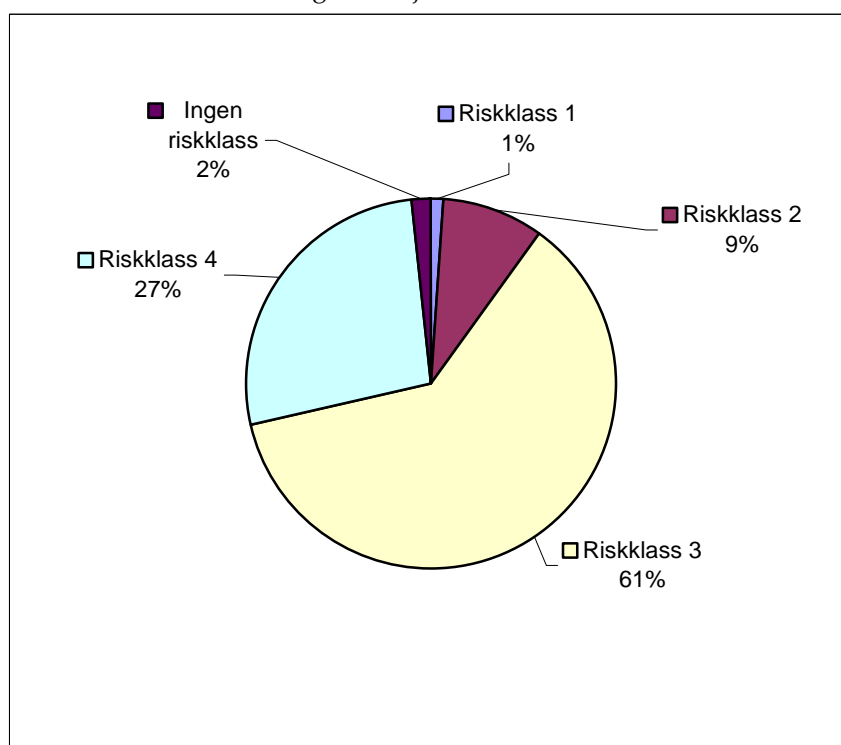
Figur 1. Antal riskklassade objekt inom branschen Metallindustri vid återinventeringens början.

Av de totalt 233 objekt som finns i branschen metallindustri har 176 ingått i återinventeringen. Av dessa har 36 omriskklassats och 38 objekt tillkommit. Sammanlagt finns vid inventeringens slut 4 objekt i riskklass 1, 56 objekt i riskklass 2, 123 objekt i riskklass 3 och 50 objekt i riskklass 4 inom branscherna för metallindustri.

Risk-klass 1	Risk-klass 2	Risk-klass 3	Risk-klass 4	Ingen risk-klass
<b>Totalt i länet innan 2006</b>	<b>3</b>	<b>25</b>	<b>174</b>	<b>76</b>	<b>5</b>

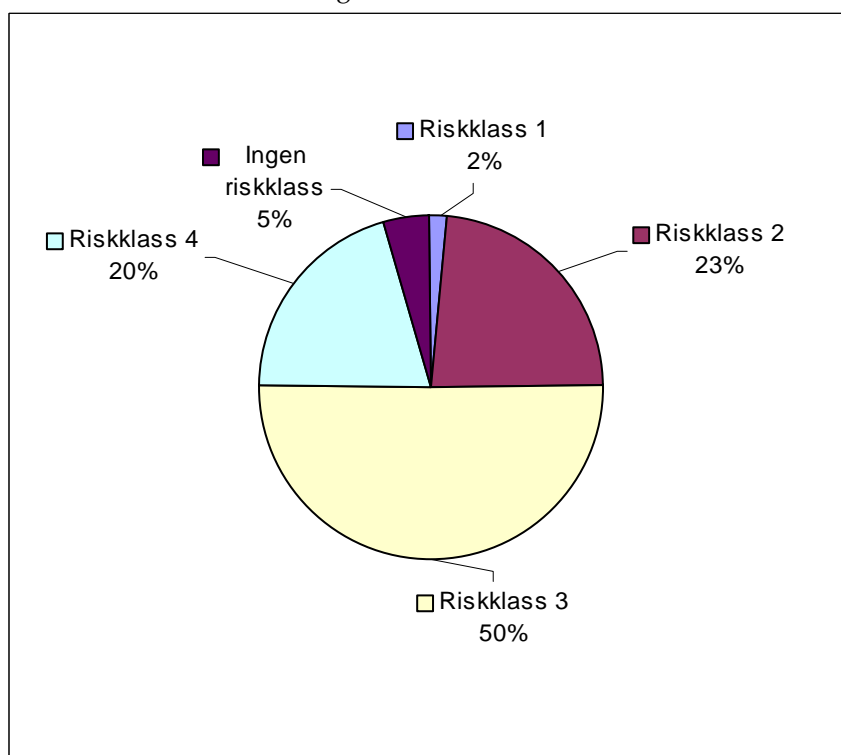
Figur 2. Antal riskklassade objekt inom branschen Metallindustri vid återinventeringens slut.

Vid inventeringens slut finns 4 objekt i riskklass 1 och 56 objekt i riskklass 2 och bör således föras in i MIFO Fas 2 för närmare undersökningar. Inga objekt har tilldelats riskklass 1 under denna återinventering, och några av de objekt som tilldelats riskklass 2 har även tilldelats det i tidigare inventeringar och är således redan prioriterade till Fas 2.
