# Länstyrelserna

Jönköping, Västra Götaland, Örebro och Östergötlands län

## Torpaån – Delområdesbeskrivning

# Torpaån - delområdesbeskrivning

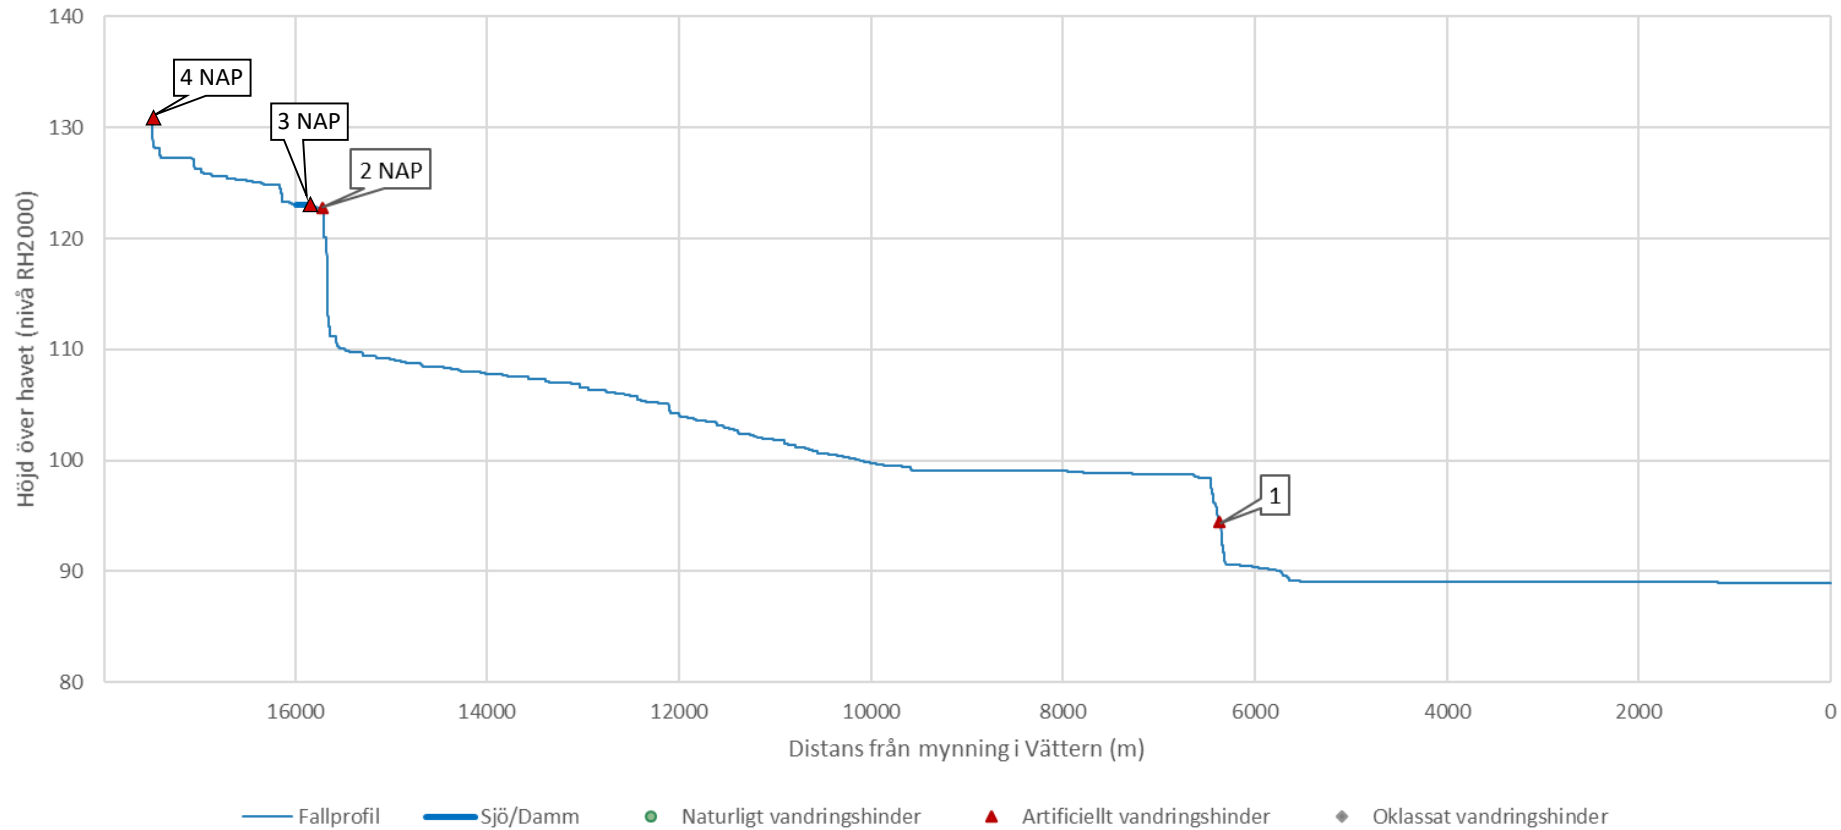
### Fallprofil för Torpaån

Figur 4. Fallprofil för Torpaån (huvudfåra) från mynningen i Vättern och cirka 17,5 kilometer uppströms. I figuren framgår dammar/sjöar, berörda NAP-objekt samt övriga inventerade vandringshinder. Fler vandringshinder kan förekomma inom delområdet än de som framgår ovan men är då inte belägna i det som klassats som huvudfåra. Mer information om respektive vandringshinder samt deras geografiska placering framgår i Tabell 2 och Figur 6.

Större delen av Torpaån har fältkarterats översiktligt av Länsstyrelsen. Torpaån har tre grenar varav Torpabäcken där dammarna vid Norra Torpa finns är överlägset störst. Fallprofilen för Byabäckens huvudfåra från utloppet och 17,5 km uppströms framgår av Figur 4 nedan. Medellutning är ca 2,4 promille.

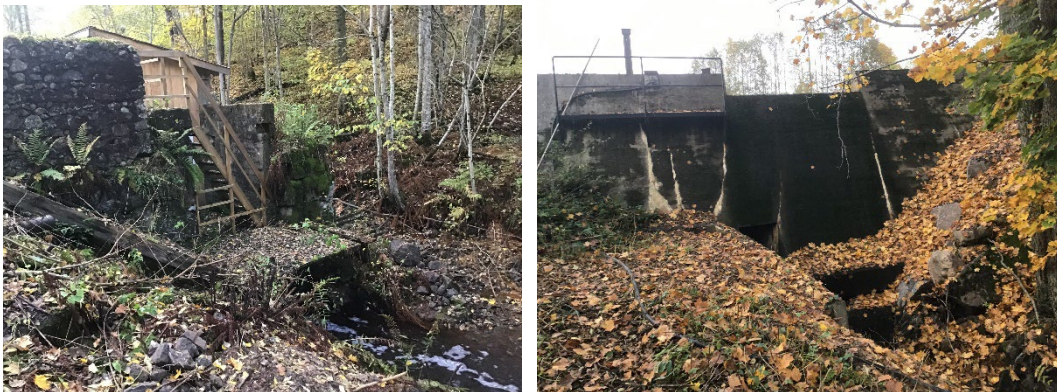
Figur 9. I vänster. Torpa vattenkraftverk. Figur 10. I höger. Dammfästet vid Torpa vattenkraftverk. (Foto: Länsstyrelsen i Örebro.)
