Länstyrelserna

Holmån – Delområdesbeskrivning

Holmån – delområdesbeskrivning

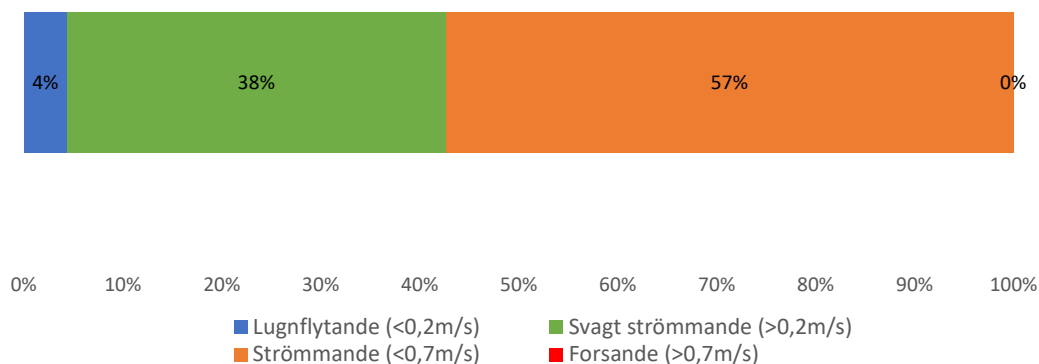
Figur 4. Strömförhållanden i Holmån baserat på genomförda biotopkarteringar⁷.

Holmån domineras utav strömmande (3,9 kilometer) och svagt strömmande vatten (2,6 kilometer) med små inslag av lugna partier (0,3 kilometer). Det procentuella strömförhållandet utmed den karterade sträckan framgår Figur 4. I Figur 6 framgår strömhabitaten i karta.

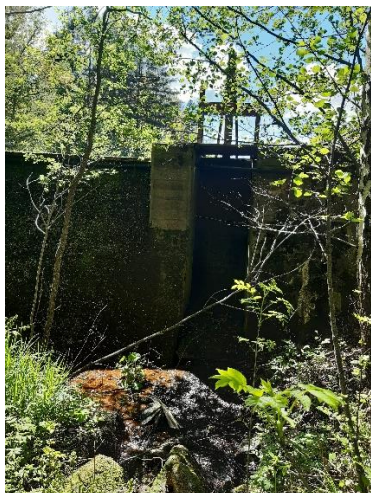
Figur 10. Till vänster. Flodutskov vid Häldelholms kraftverksdamm, sedd från nedströms-sidan. Foto: Länsstyrelsen 2021-05-28. Figur 11. Till höger. Häldelholms Pelton-turbin inne i kraftstationen. Foto: Länsstyrelsen 2021-05-28.

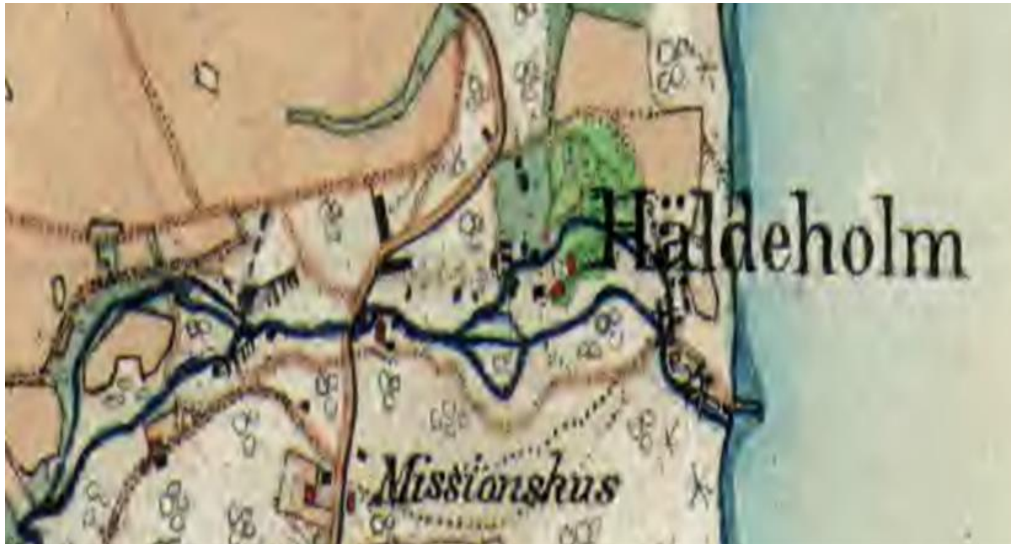
Figur 12. Detalj ur Häradsökonomisk karta 1877 - 1882 Skaraborgs län. Symboler synliga för sågkvarnar väst om vägen, samt två kvarnsymboler nära Vättern vid Holmåns utlopp. Tydliga dammanläggningar saknas (även uppströms utanför detaljkartan). Se åns delning till vänster i kartan. Motsvarar samma delning i två fåror enligt karta figur 12.

På den häradsökonomiska kartan 1877 – 82⁷¹, finns symbolerna och verksamheter kvar på samma platser som 200 år tidigare (Sågverk, snickeri, kvarnar). Lämningar av dessa verksamheter finns kvar än idag, varav flera är registrerade i länsstyrelsens databas för kulturhistoriska industrimiljöer⁷².

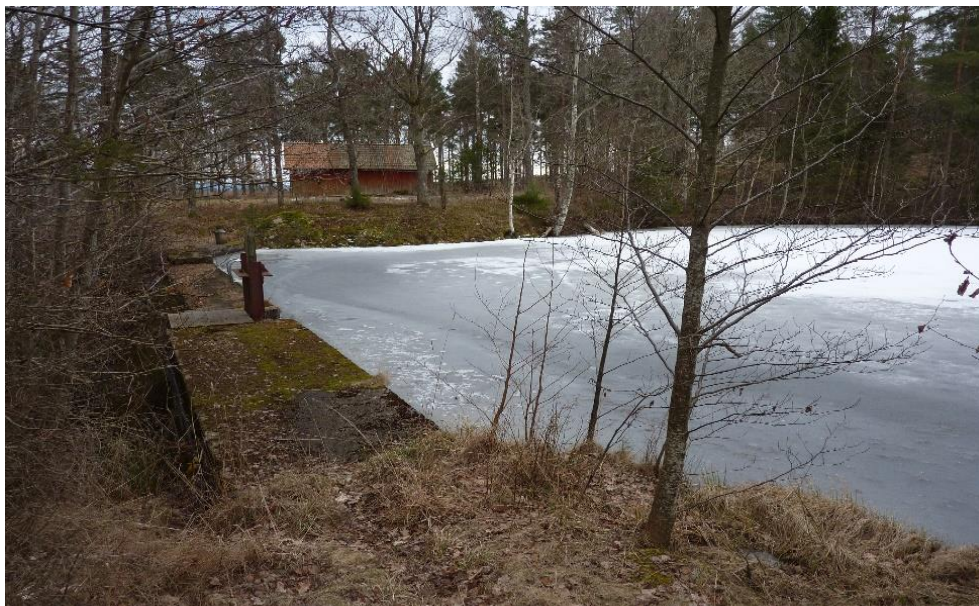
Figur 14. Häldeholms södra del av damm med utskov till huvudfårans ravin.

Damm med betongfördämning. I samband med tillkomsten av den första kraftstationen 1915 (Häldeholms gamla kraftstation) anlades dammen som är uppdelad i en södra del och en norra del. Den södra delen dämmer Holmån i anslutning till

vattendragets huvudfåra, med en ravin ner mot Vättern. I äldre tider har flera verksamheter utnyttjat den fallhöjd och fors som funnits i ravinen.

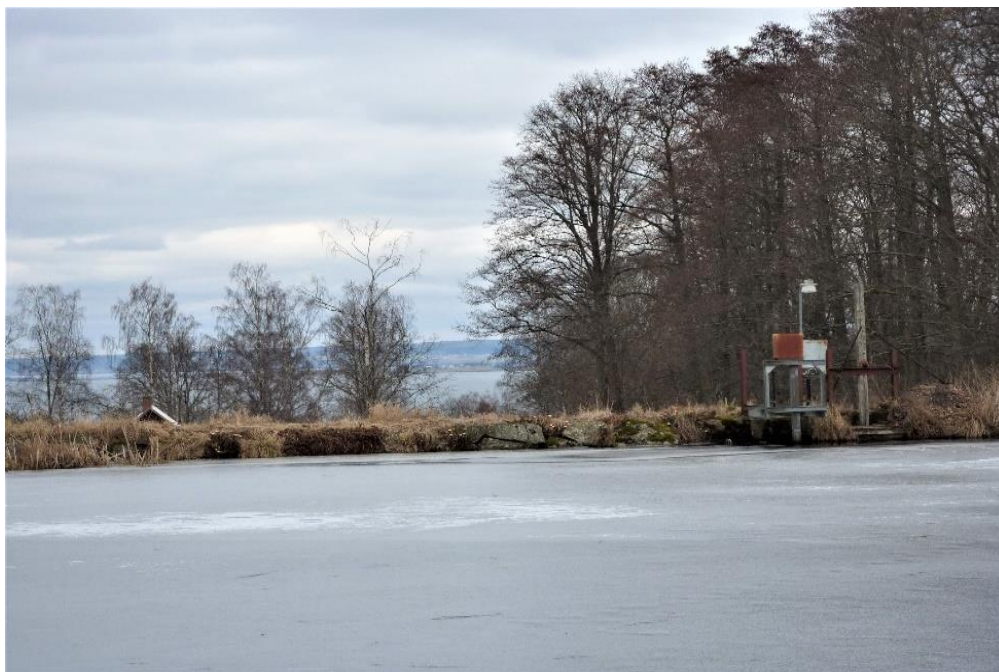
Holmån 2. Häldeholms norra damm (ID: 4)

Figur 15. Häldeholms norra del av dammen med utskov och utloppstub ner mot Häldeholms gård och kraftstationen vid Vättern som skymtar med Visingsö i öster.

Damm med betongfördämning. I samband med tillkomsten av Häldeholms nya kraftstation 1946, förlängdes den äldre trätuben med en betongtub (under marknivå) ner till den nya kraftstationen vid Holmåns mynning i Vättern.

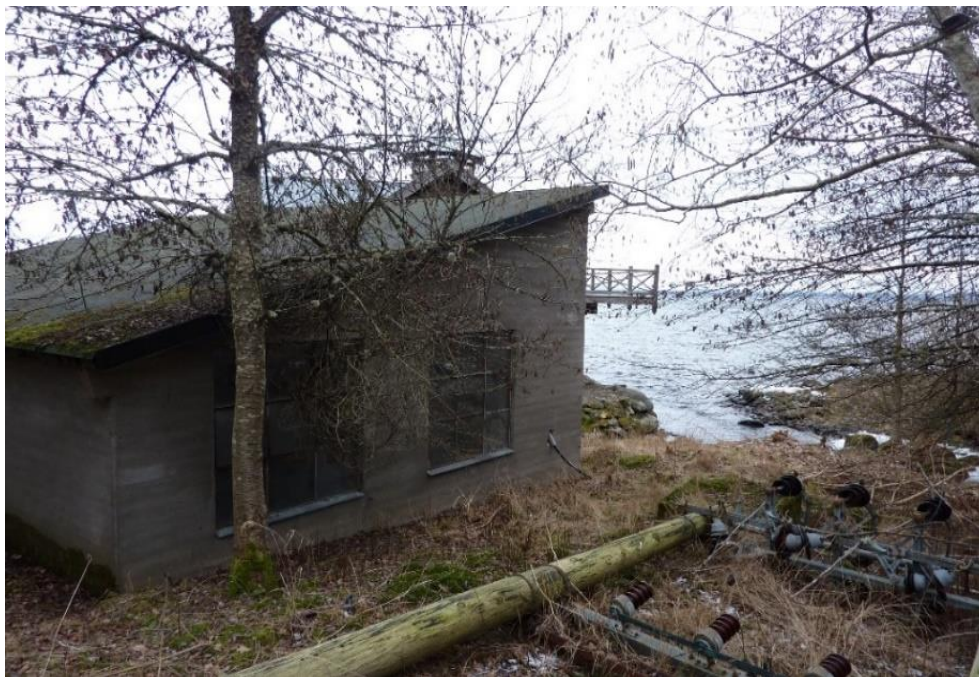
Holmån 3. Häldeholms nya kraftstation

Figur 16. Häldeholms nya kraftstation från 1946, vid Holmåns mynning i Vättern.

Häldeholms nya kraftstation med damm, togs i drift år 1946 och kom därmed att nyttja hela fallsträckan ner till Vättern med sin placering vid Holmåns mynning. Den gamla trätuben förlängdes med en betongtub under mark, ner till kraftstationen vid Vättern. I byggnaden som beskrivs vara ett ”oskönt maskinhus av betong” inryms en, för svenska förhållanden, ovanlig aktionsturbin av Pelton-typ⁷³.

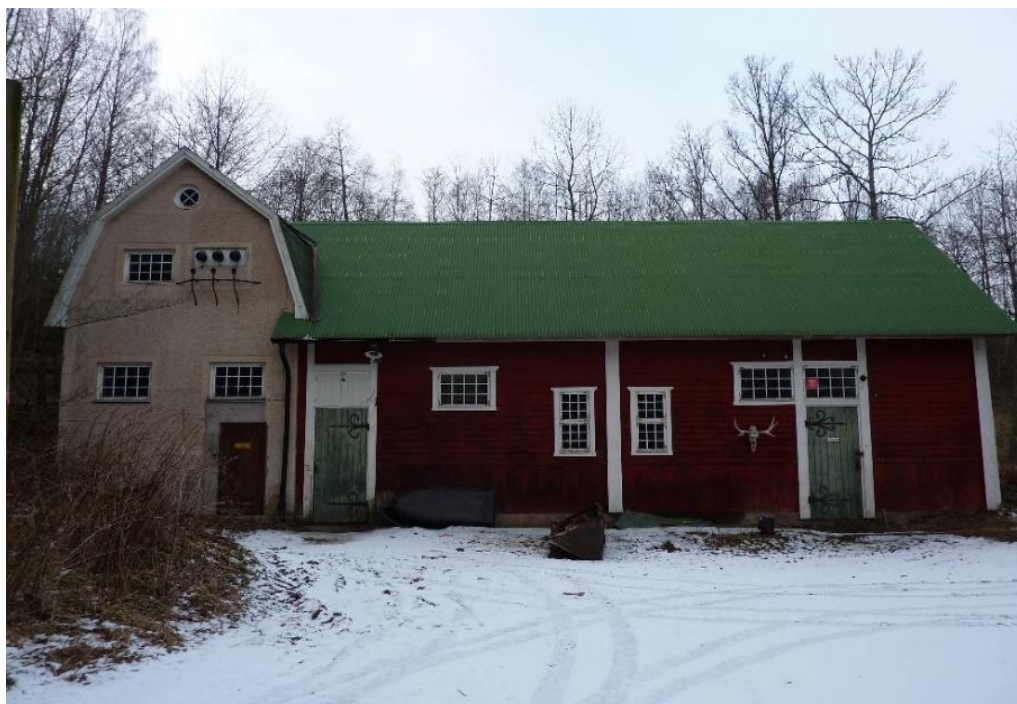
Figur 17. Hälsdeholms gamla kraftstation från 1915 med tillbyggnad från år 1929. Inkommande tub från den övre dammen/dammarna passerar under den gamla kraftstationen ner mot Vättern och den "nya" kraftstationen vid Vätterns strand.

Kraftstationen uppfördes åren 1914 - 15 med avsikt att distribuera elektricitet till omgivande landsbygd. Kraftstationen utnyttjade endast den övre delen av fallet. Från en regleringsdamm uppe vid fallets början, fördes drivvattnet till den gamla kraftstationen via en tilloppstub. Maskineriet var monterat i en träbyggnad med påkostad utformning.

Trots utbyggnad med ställverksbyggnad 1929, krävde den ökade elkonsumtionen en förlängning och utbyggnad av hela fallsträckan ner till Vättern. Den gamla kraftstationen lades ner och maskineriet såldes. Idag finns byggnaden kvar och nyttjas till gårdens nuvarande verksamhet.
