Inventering av förorenade områden inom branschen metallytbehandlare

enligt MIFO-modellen, fas 1

LÄNSSTYRELSEN
Västmanlands län
Miljöenheten

Löp nr 2004:12

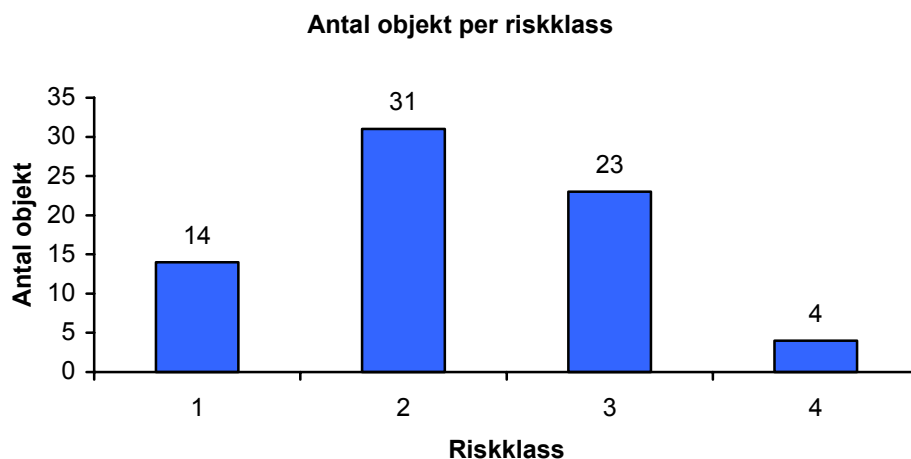
Figur 1. De inventerade objekternas riskklassfördelning.
