Kulturhistorisk inventering av kyrkobyggnader och kyrkomiljöer i
Linköpings stift 2004

FIVELSTADS KYRKA

Fivelstad socken
Motala kommun
Linköpings stift
Östergötlands län

Kulturhistorisk inventering av kyrkobyggnader och kyrkomiljöer i Linköpings stift
Delrapport 2004

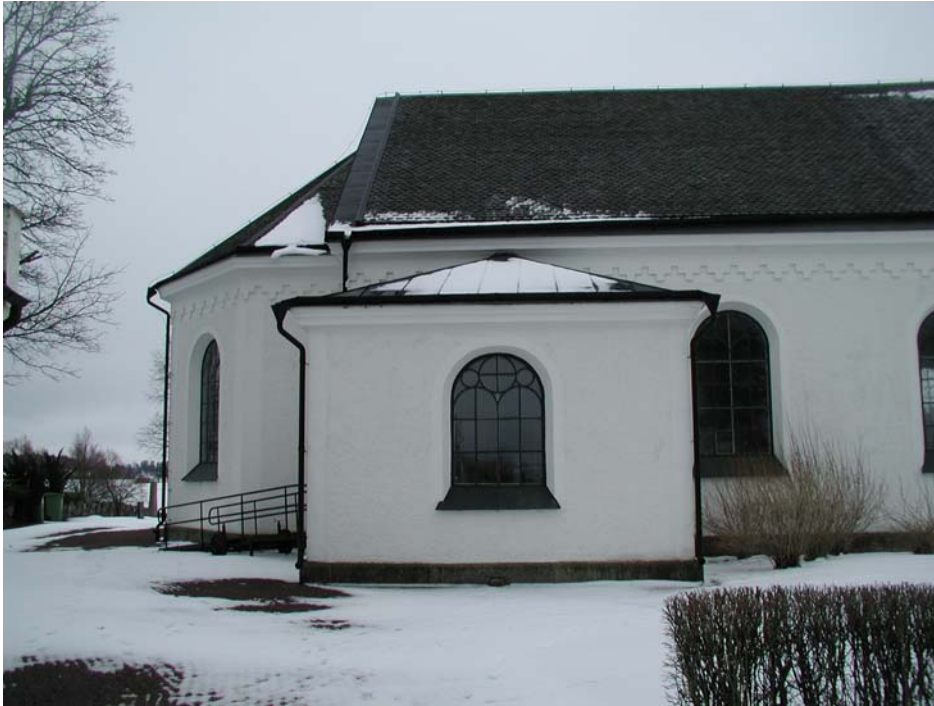
Den nya kyrkan är byggd i tegel och är 12 m bred, 38 m lång. Fasaderna har en vit spritputs med släta hörn och omfattningar. Fönstren är rundbågiga med gjutjärnsbågar och lösa innerbågar.

Taket är belagt med skiffer. Tornet är det som återstår av medeltidskyrkan. Tornet kröns av en insvängd spira som är täckt med kopparplåt. Tornets bottenplan används som vapenhus och 1882 tog man upp en dörröppning i väster. I vapenhusets golv finns gravhällar som legat i medeltidskyrkans kor eller långhus. En gravhäll är från 1200 – 1300-talet och har ett stavkors - en för Östergötland ovanlig korsymbol. Två gravhällar är från sent 1500-tal och har anknytning till socknens enda herrgård; Råfsjö. I sakristian förvaras också tre delar av Eskilstunakistor där två är funna i anslutning till kyrkan. Till torntrappan leder en medeltida trädörr med järnsmide. Dörren är huggen i ett enda stycke. Tornet har två våningar samt klockvind. Torntrappan har steg i kalksten som är kilhuggna. Upp till första våningen finns fragment av en ristning i putsen som lär föreställa ett lejon eller en grip. Första våningen har ett välvt tak med kilad kalksten. In mot kyrkan syns en igenmurad öppning efter den emporläktare som var förbehållen stormannen som lät bygga kyrkan. På andra våningen finns ett igenmurat fönster in mot kyrkan. Fönstret har en mittpost av kalksten. På klockvinden sitter de två klockorna. Den stora och äldsta klockan är från 1525 och den lilla klockan är omgjuten senast 1872.

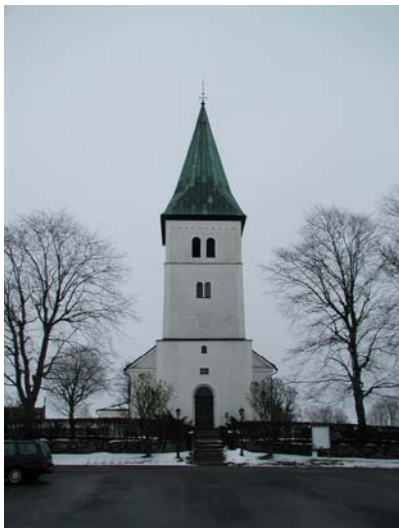
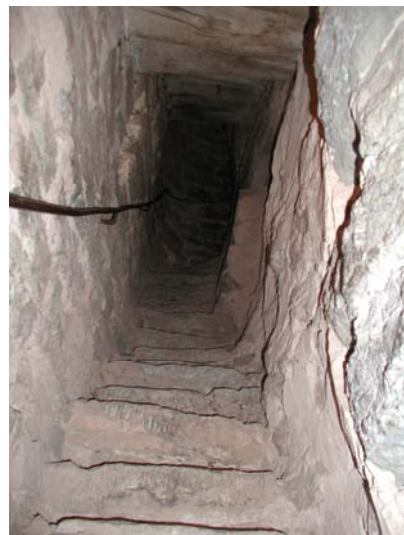
Invändigt har kyrkan kvar sitt tredingstak som är klätt med fasspontpanel och med rosetter i ramverk med profilerad taklist, målat i grå toner. Predikstolen är från byggtiden och har uppgång från sakristian. Från ursprungstiden är också altarring och läktaren. I tornet förvaras den gamla predikstolen från 1713 tillverkad av Olof Wiström i Vadstena.
