## Bilaga 8. Översvämningsskänsliga områden i Markaryds kommun 2010.

Översiktskarta över översvämningsskänsliga områden i Markaryds kommun.

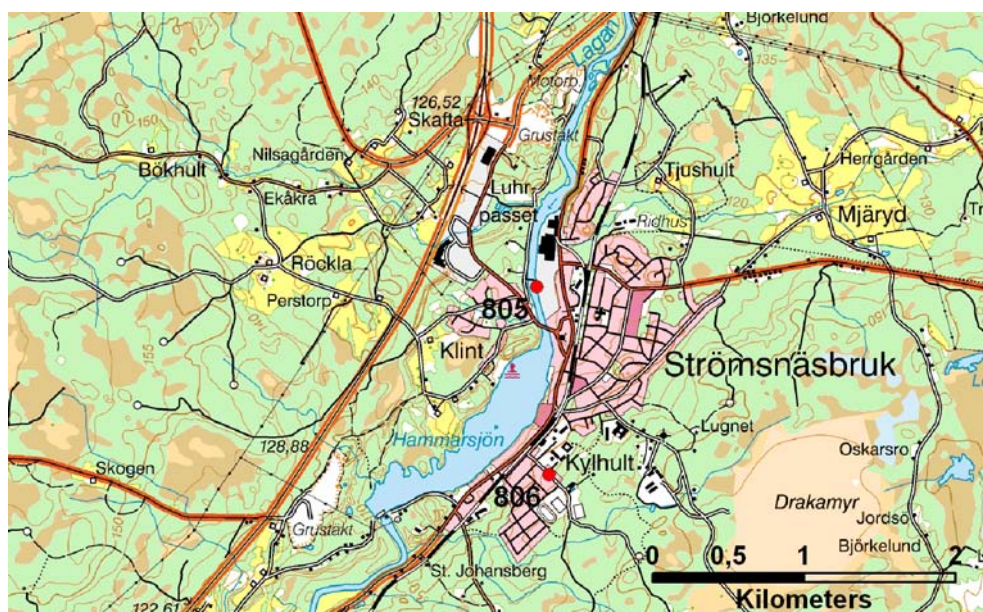
Kartbild över område 805 och 806.

**2010:** På fabriksplan i Strömsnäsbruk stod det vatten, i normalfallet är det en meter upp till planen. Det var 10-20 cm kvar innan vattnet skulle komma att rinna in i fabriksfastigheten. Fastigheten klarade sig denna gång. Pumpstationen som pumpar ut dagvatten ut i Lagan havererade på grund av att strömförsörjningen hade slagits ut och pumpen slutade att fungera (Ingvarsson, Johansson, Karlsson P., Svensson K-O. & Danielsson muntligen 2010)

**1988:** Störtregn gjorde att 20 fastigheter fick källarna översvämmade, vattnet rann längs vägarna då det blev för trång i dagvattensystemet. Gamla elverket hade 2 meter vatten i källaren. Skolans källare var översvämmad (Ingvarsson, Johansson, Karlsson P., Svensson K-O. & Danielsson muntligen 2010).
