BYGGNADSANTIKVARISK KONTROLL

FRÖREDA STOREGÅRD

Fröreda 7:3
Järeda socken
Hultsfreds kommun
Småland

Antikvarisk kontroll vid fönstermålning

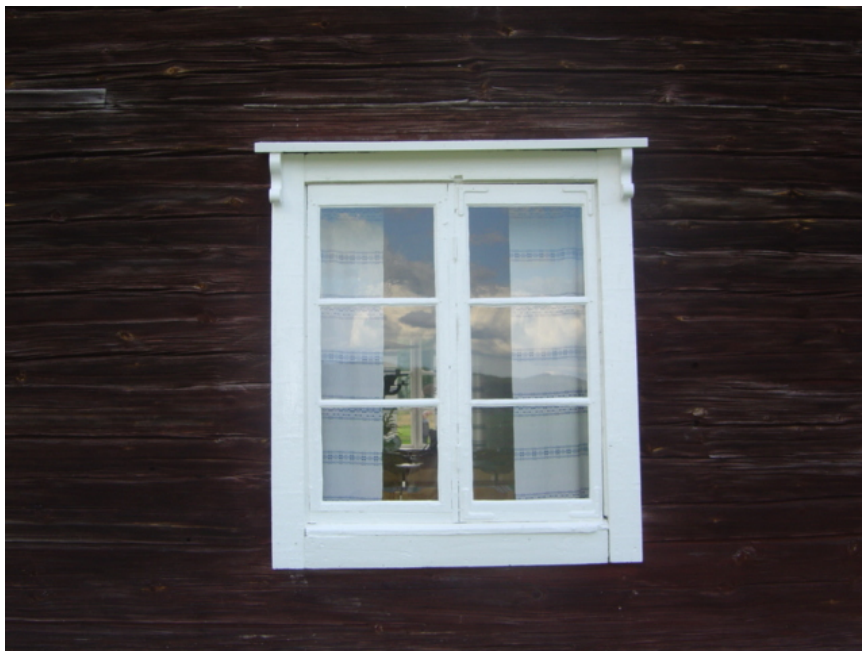
Bilden visar ett nymålat fönster på södra bostadslängan.

Byggnadsdel	Tillstånd före renovering	Utförda åtgärder
Utvändiga fönsternickerier på 37 fönster	Flagnande färg Lossnande kitt	Torrskrapning av lös färg, erforderliga grundnings- och mellanstrykningsbättringar samt slutstrykning med linoljefärg, kulören är vitt svagt brutet till ljusgrått med grön umbra. Linoljekitt användes vid omkittning.
Dörrblad utvändigt på bostadslängorna	Flagnande färg Uttorkat trä	Torrskrapning av lös färg, erforderliga grundnings- och mellanstrykningsbättringar och slutstrykning med linoljefärg, kulören är gråblå lika befärgsättning på södra byggnaderna. Dörrbladen på norra byggnaderna ströks med dalbränd trätjära.

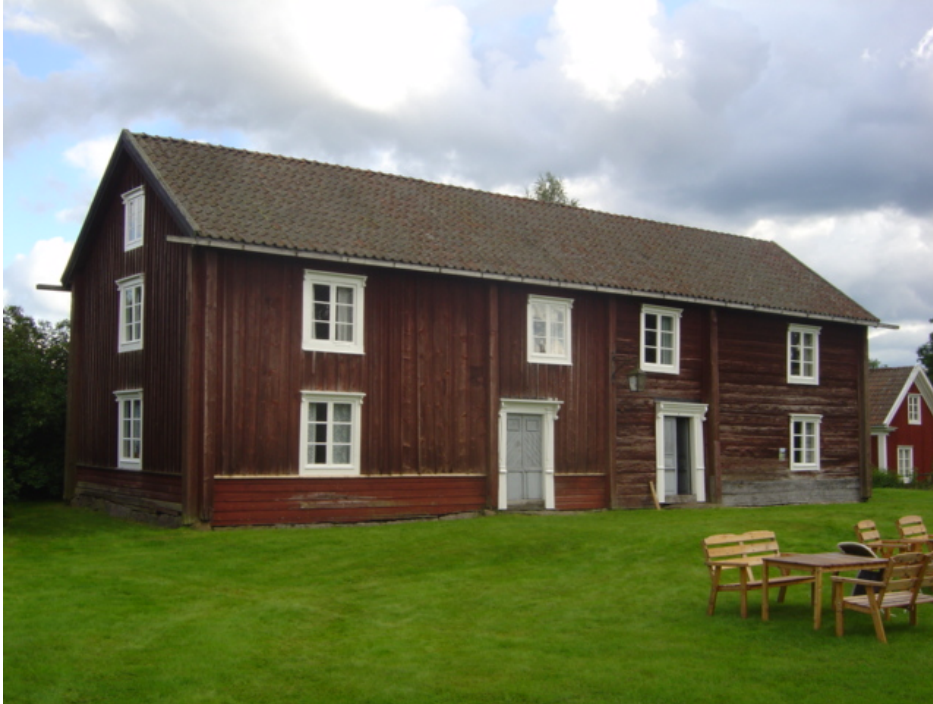
Bilden visar södra bostadslängan.

Färgsättningen av dörrbladen utv på södra byggnaderna blev gråblått enl befintlig kulör och Hembygdsföreningens starka önskemål därom.

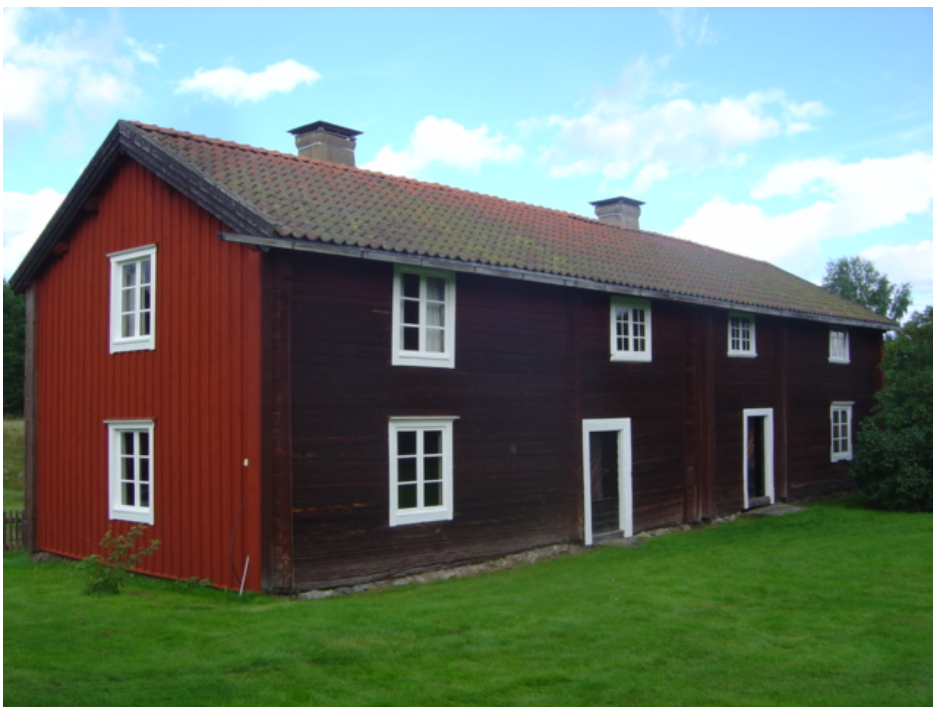
Bilden visar norra bostadslängan.
