BYGGNADSANTIKVARISK KONTROLL

FRÖREDA STOREGÅRD

Fröreda 7:3
Järeda socken
Hultsfreds kommun
Småland

Antikvarisk kontroll vid panelning av gavel

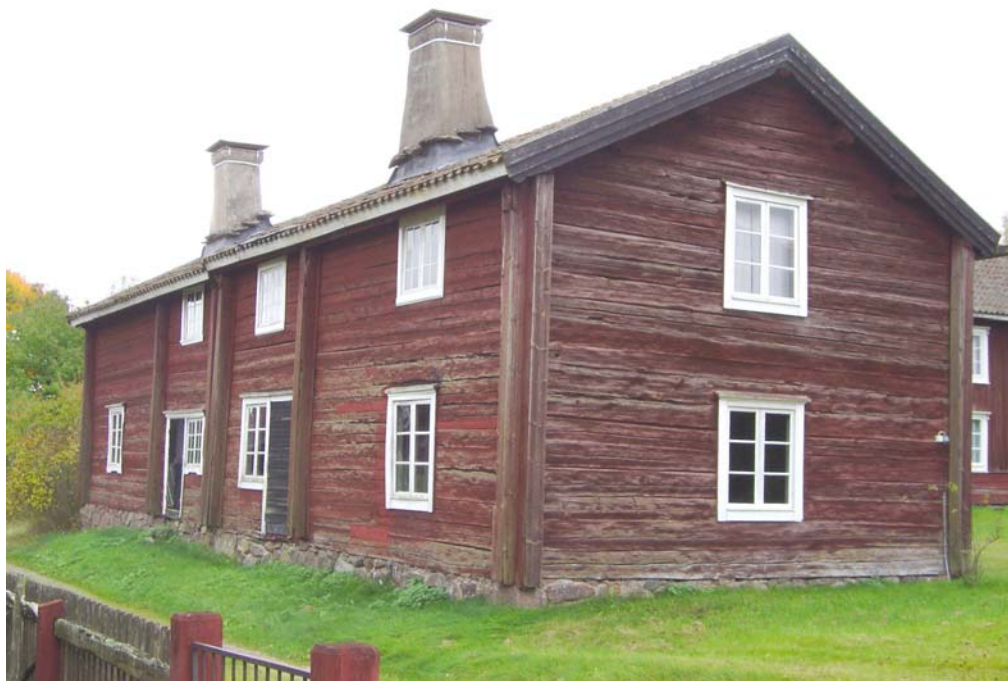
Byggnaden har unika tapeter och väggmålningar. Efter läckage panelades tidigare den sydöstra gaveln för att skydda interiören. Efter läckage även genom den timrade gaveln i nordväst togs beslut om att även panela denna fasad.

Bilden visar norra bostadslängans nordvästra gavel före panelningen.

Byggnadsdel	Tillstånd före renovering	Utförda åtgärder
Nordvästra gaveln	Vattenläckage genom timmerstommen	Gavelfasaden panelades och rödfärgades.
Fönsterfoder	Rötskadade	Byttes

Panelen skulle enligt beslutet utföras som på den motstående gaveln med panelmått 22 x 220 mm. Den nya panelen är 30 mm tjock. Panelen skulle strykas med ljus faluröd färg utan linoljetillsats. Arbetet utfördes med linoljeförstärkt färg. Eftersom huvudsyftet var att förse gaveln med skydd för att säkra invändiga tapeter och byte av panel inte anses rimligt avstår Länsstyrelsen från att kräva förändringar ang panel och rödfärg. Däremot kräver Länsstyrelsen att fönsterfodren skall vara hyvlade så att de kan målas med linoljefärg. Fönsterfodren byttes utan tillstånd eller samråd med den antikvariska kontrollanten. I underkant av panelen skall också en droppbräda monteras. Länsstyrelsen har beslutat att hålla inne 5 000 kr av byggnadsvårdbidraget tills åtgärderna utförts.

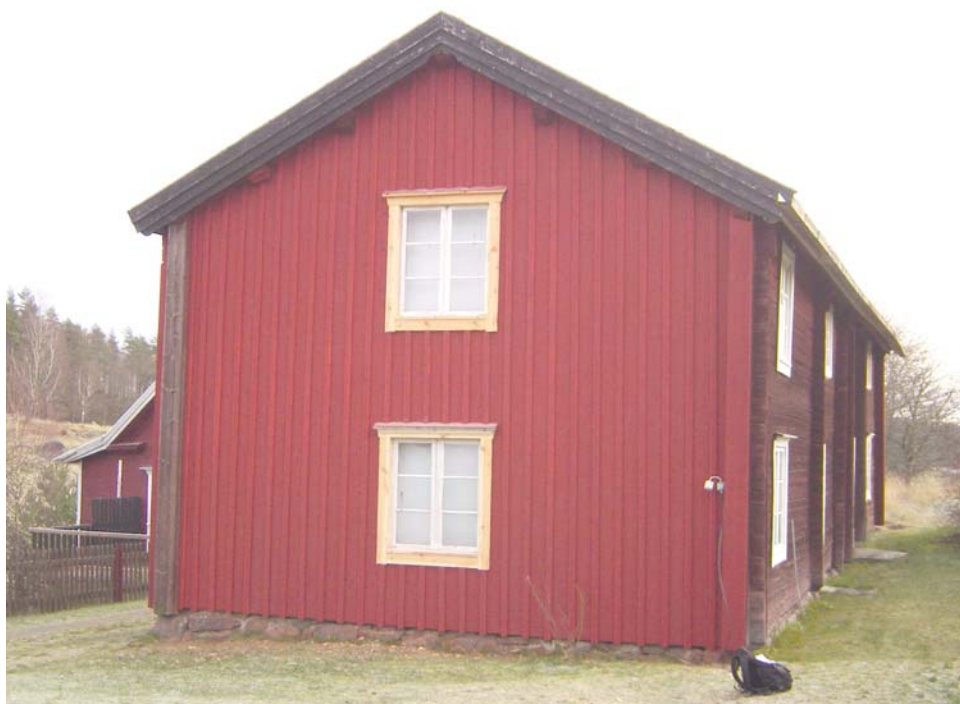
*Bilden visar norra bostadslängans nordvästra gavel efter panelningen.
Antikvarisk kontroll*

Slutbesiktning utfördes den 17 november 2004. Delar av de utförda arbetena godkändes ej och skall ändras våren 2005.
