## Rommeheds militärläger

Rommehedslägrer ligger i Borlänge och är en före detta regementsmötesplats bestående av ett 30-tal byggnader uppförda mellan 1790-tal och 1910-tal. Det utgör ett av två bevarade träläger från 1800-talet i Sverige och byggnadsminnesförklarades 1991.

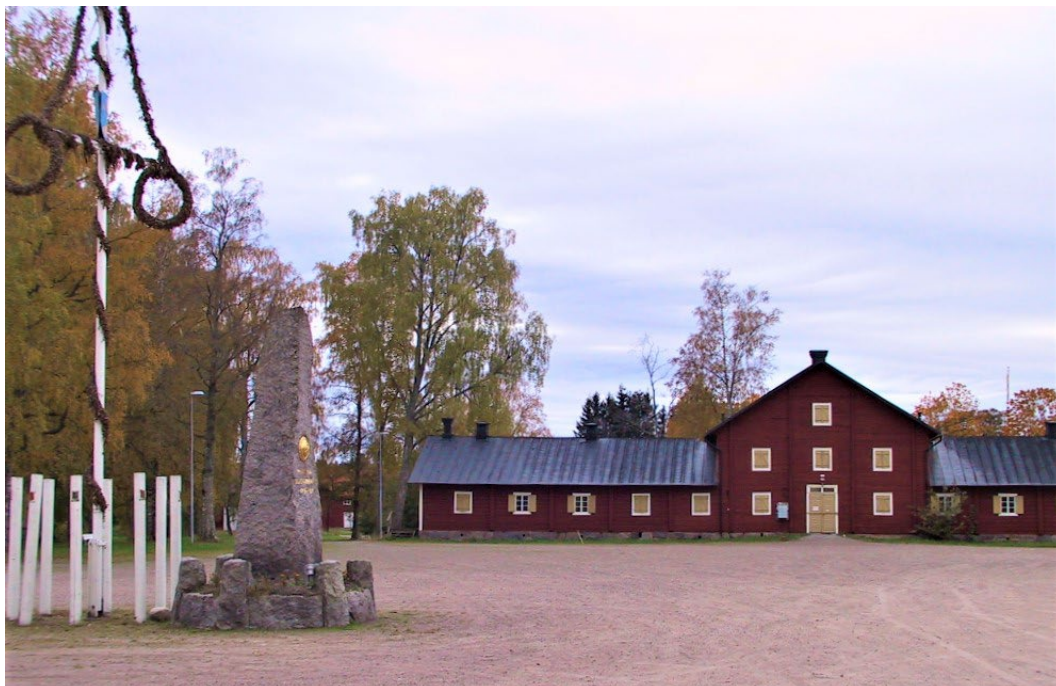
**Figur 1. Stambaracken i fonden ramar in den stora grusplan som historiskt används som uppställningsplats. Foto: Länsstyrelsen i Dalarns län.**

Sydväst om Salongsgården ligger stambaracken, den enda byggnaden med synligt liggtimmer. Byggnaden har en viktig funktion som västra begränsning för den så kallade uppställningsplatsen. Byggnaden uppfördes på 1860-talet enligt krigskollegiets typritningar, och är inte lika omsorgsfullt utformad som ovan beskriven bebyggelse. Formspråket är avskalat och funktionellt, enda utsmyckningen är dess gula fönsterluckor. Den enkla utformningen av byggnaden speglar dess lägre status inom regementsbebyggelsen.

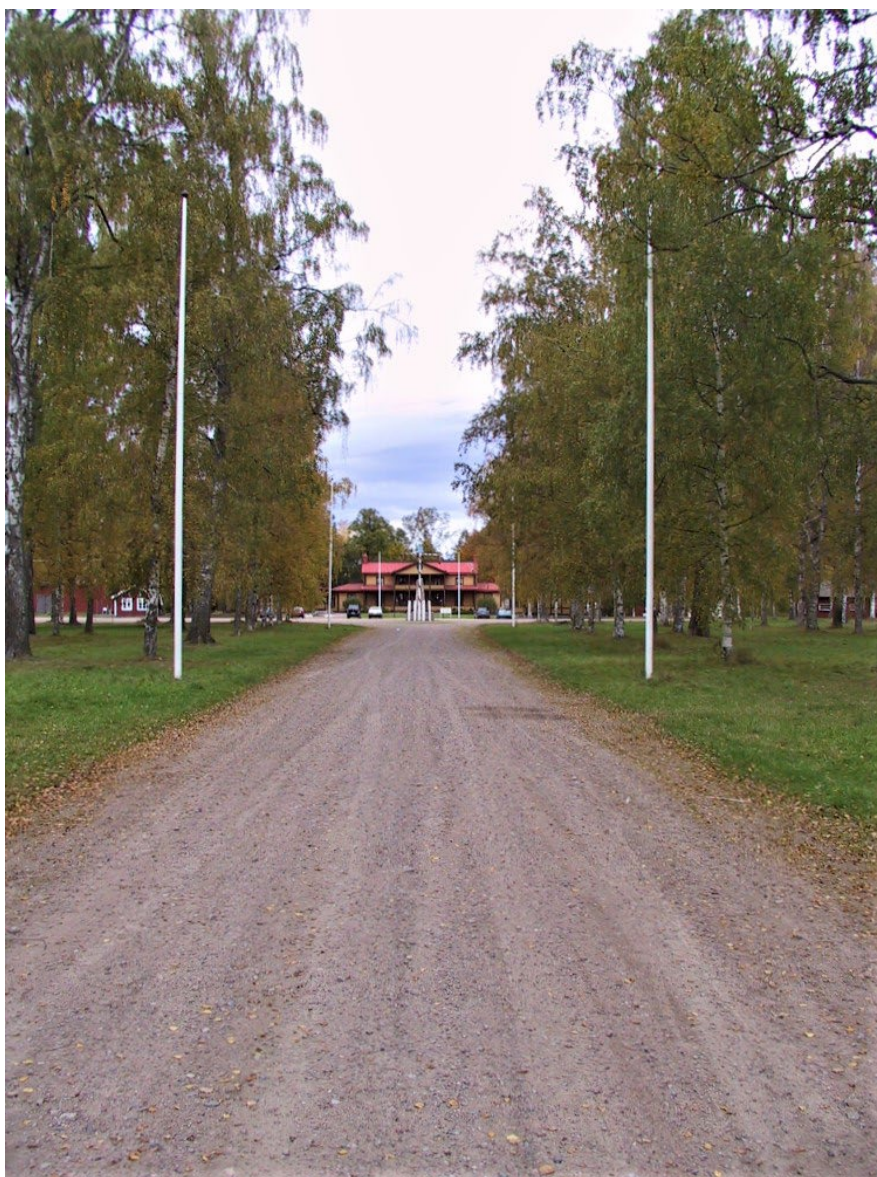
**Figur 3. Björkallé med Salongsgården i fonden. Foto: Länsstyrelsen i Dalarans län.**

Rommehedslägret är byggt vid randen av den sandiga Rommeheden. Sol, blåst och sandflykt gjorde att man redan från början planterade träd för att skapa ett drägligt klimat. Den ståtliga björkpark som anlades präglar än idag området och är en viktig del i dess karaktär.

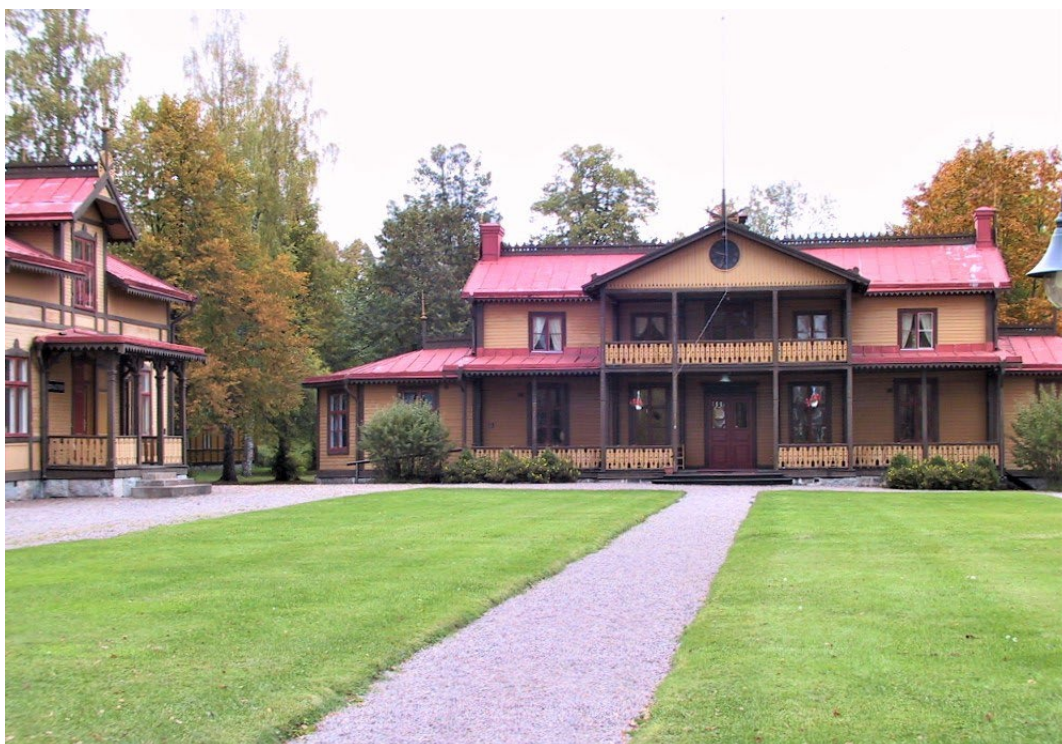
**Figur 4. Officerssalongen med en av flygelbyggnaderna till vänster. Foto: Länsstyrelsen i Dalarnas län.**

Arkitektoniskt präglas den av det sena 1800-talets snickarglädje. Officerssalongen har stora verandor och framträder som i en fond när den betraktas söderifrån, flankerad av fyra symmetriskt ordnade flyglar. De fem byggnaderna benämns tillsammans salongsgården. Alla hus är panelade och målade i guldockra, brunt och engelskt rött. Plåttaken kröns av drakrygg.

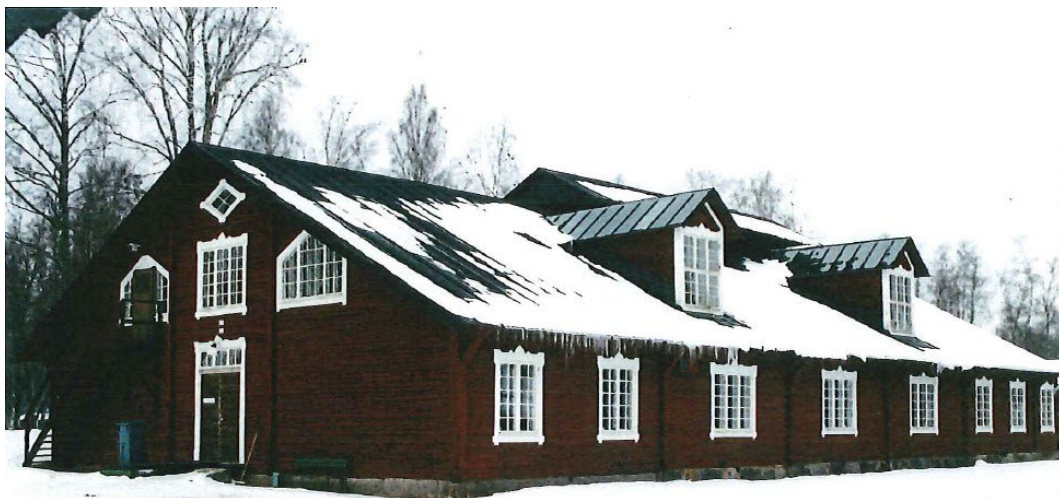
**Figur 6. En av bevärningsbarackerna. Foto: Länsstyrelsen i Dalarnas län.**

De resterande byggnaderna hade vid tiden för sin tillkomst lägre status och rödfärgades därför. Öster om lägerparken ligger fyra stora bevaringsbaracker i 1 1/2-plan och klädda med röd panel. Tre av dessa uppfördes under 1870-talet och den fjärde flyttades till platsen på 1900-talet. Barackerna byggdes för att inhysa upp emot 1000 man. Barackerna tillkom när man gick över från tältläger till permanenta bostäder för indelta. Under 1900-talet har byggnaderna vinterbonats, och på övervåningarna har inretts lektionssalar.

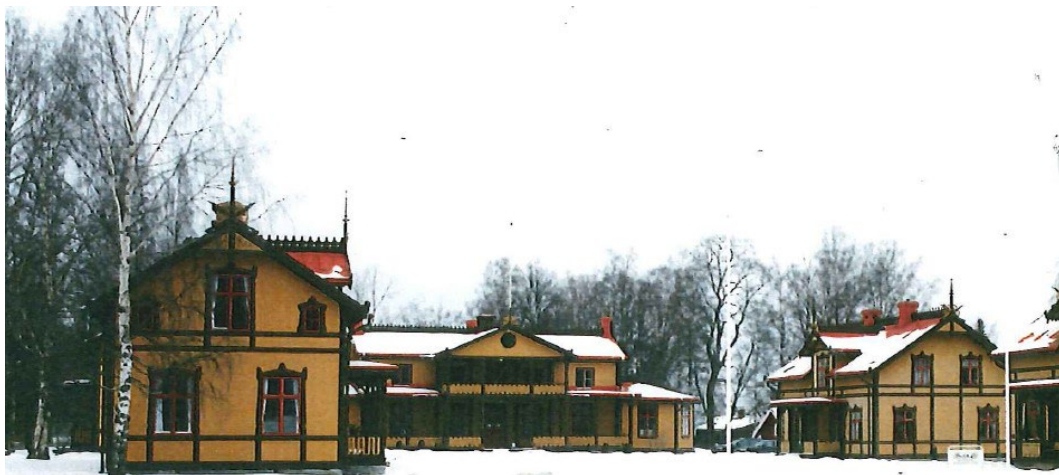
**Figur 7. Salongsgårdens bebyggelse samlad kring en öppen yta. Foto: Länsstyrelsen i Dalarnas län.**

Den så kallade Salongsgården utgör anläggningens centrala och mest statustyngda del. Salongsgården består av fem byggnader: Chefsbostad, köksflygel, officerssalong, regementsofficersbostad samt expeditionsbyggnad.

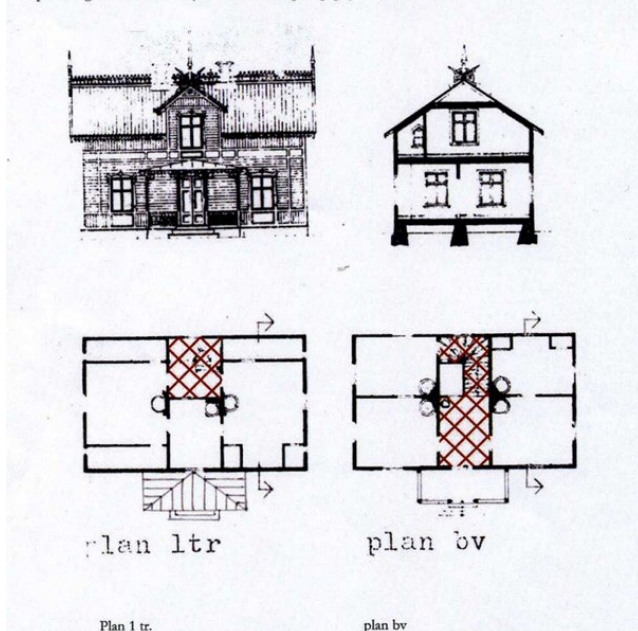
Byggnad 37. Majorsbostaden

I de på ritningen skrafferade utrymmena skall ursprungliga ytskikt bevaras.

Figur 13. Skyddsbestämmelser majorsbostaden. Ur Reviderade Skyddsföreskrifter 2010.12.09.
