## Wahlmanska varmbadhuset

Wahlmanska varmbadhuset uppfördes 1899 för att erbjuda Hedemoras invånare badmöjligheter. Byggnaden ligger i den gamla stadskärnan och ingår i riksintresseområde för kulturmiljövården. Wahlmanska varmbadhuset byggnadsminnesförklarades 2010.

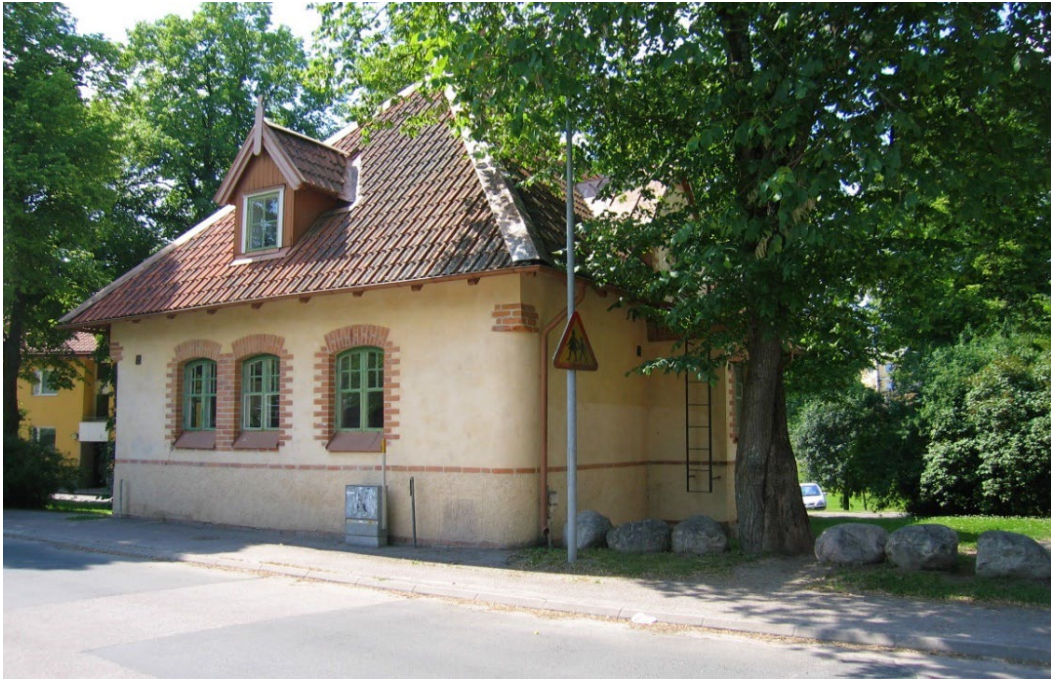
**Figur 1. Badhuset har rundade ytterhörn och dekorativa tegelorneringar.  
Foto: Länsstyrelsen i Dalarnas län.**

Wahlmanska huset är uppfört i 1 ½ våning av tegel med ljusgula, putsade fasader och en sockel av huggen granit. Det höga valmade taket är täckt med tvåkupigt lertegel.

Den närmast kvadratiska byggnaden har ett livligt och omväxlande utseende genom den fantasirika takarkitekturen. Taket har frontespiser mot norr och söder och en takkupa mot öster. Till variationsrikedomen bidrar även de utbyggda entrépartierna mot väster och norr liksom den av kreneleringar krönte, tomliknande utbyggnaden mot söder. Byggnadens ytterhörn är mjukt rundade. De släta fasadytorna är prydda med tegelornering runt fönster och som våningsband.

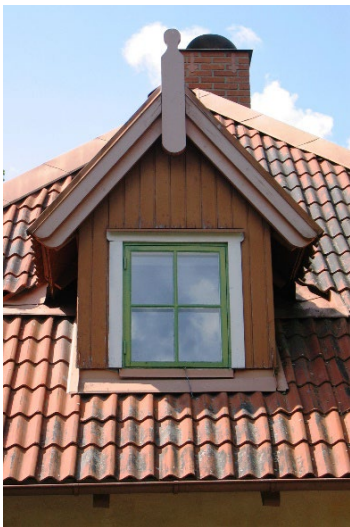
**Figur 2. Takkupa. Foto: Länsstyrelsen i Dalarnas län.**

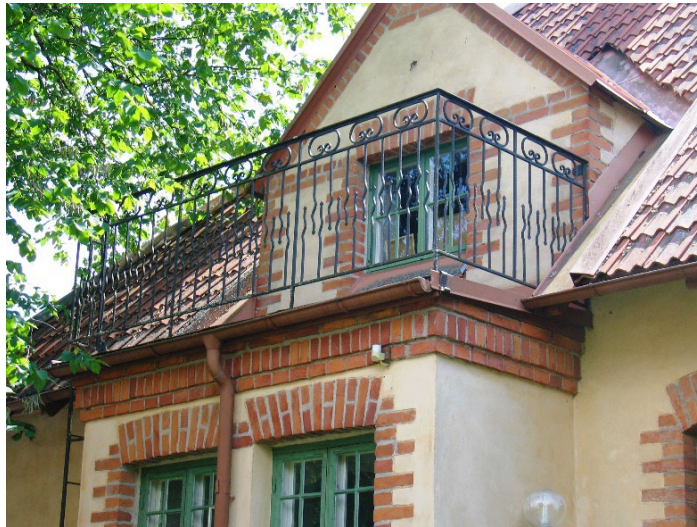
**Figur 3. Frontespis och tegelornamentik. Foto: Länsstyrelsen i Dalarnas län.**

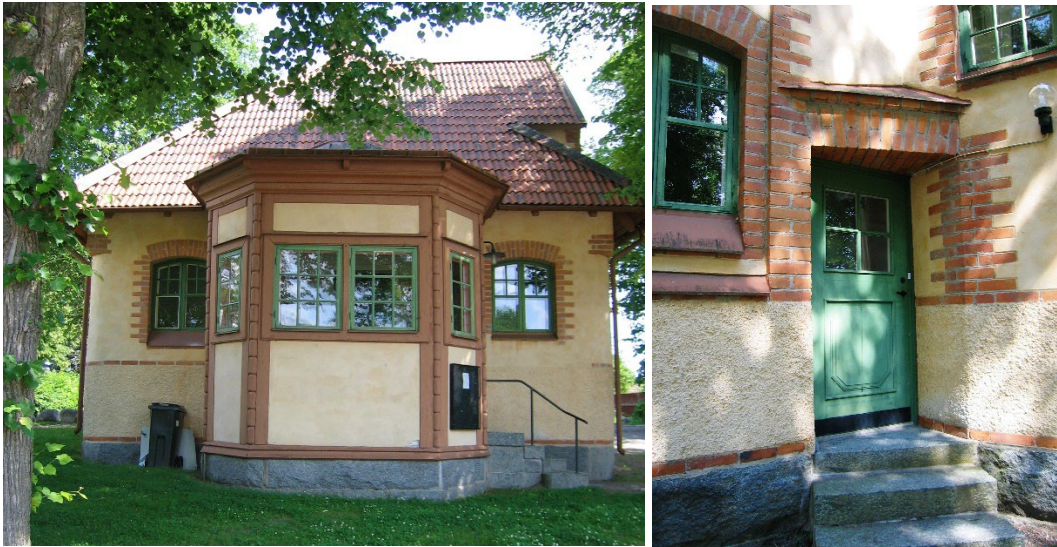
**Figur 4. Utbyggd entré mot väst. Foto: Länsstyrelsen i Dalarnas län.**

**Figur 5. Tegelornamentik samt dörr indragen i fasaden. Foto: Länsstyrelsen i Dalarnas län.**

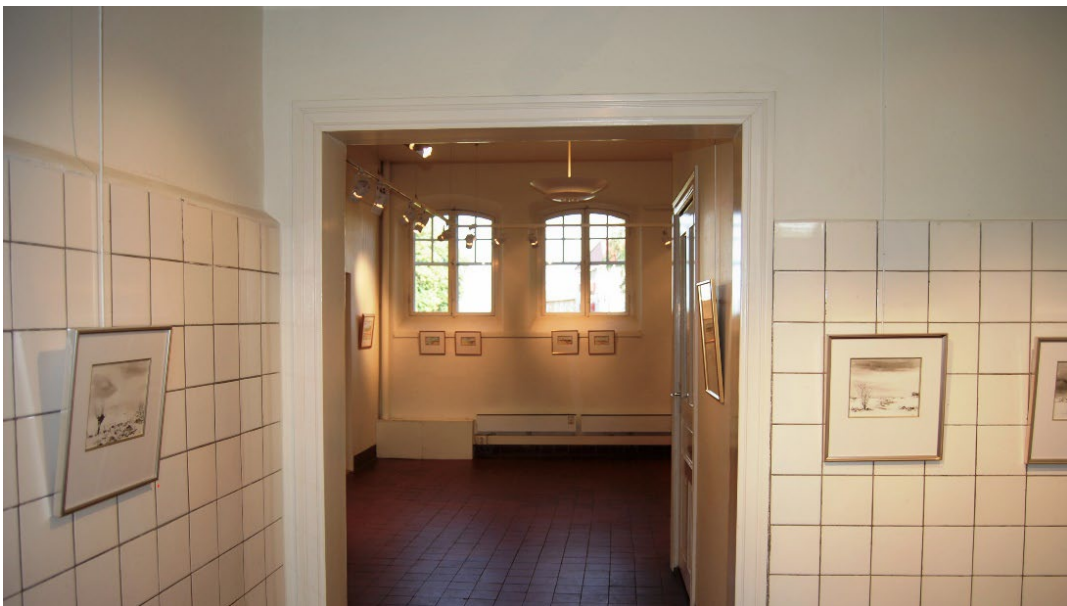
**Figur 6. Bevarat kakel på väggarna. Foto: Länsstyrelsen i Dalarnas län.**

Byggnadens bottenvåning rymmer de gamla badrummen. De kakelklädda väggarna och klinkertäckta golven minner om byggnadens tidigare funktion som badhus. Entrén har en välbevarad karaktär med sannolikt ursprunglig panel och väggfast bänk. Övervåningen inrymde ursprungligen en liten lägenhet om ett rum och kök för baderska.
