## Kägelbanan i Dådran

Kägelbanan i Dådran uppfördes sannolikt under sent 1800-tal. Som en av två bevarade kägelbanor i Dalarna har byggnaden ett högt kulturhistoriskt värde. Kägelbanan i Dådran byggnadsminnesförklarades 2022.

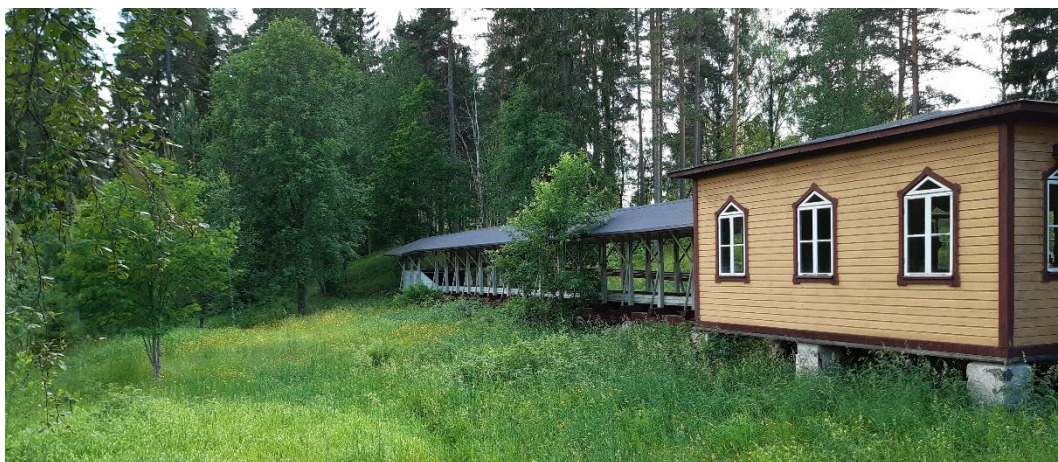
**Figur 1. Paviljongens gulmålade liggande panel. Notera plintarna till höger i bild. Foto: Länsstyrelsen i Dalarnas län.**

Konstruktionen vilar på plintar, till största del bestående av slaggtegel. Paviljongens fasader är klädda med gulmålad liggande fasspontpanel medan slagbanan har en öppen konstruktion med synliga bärande stolpar placerade i par på jämnt avstånd. Vid slagbanans avslut förekommer halvhöga brädväggar. Paviljongens tälttak och slagbanans sadeltak täcks båda med tjärpapp.

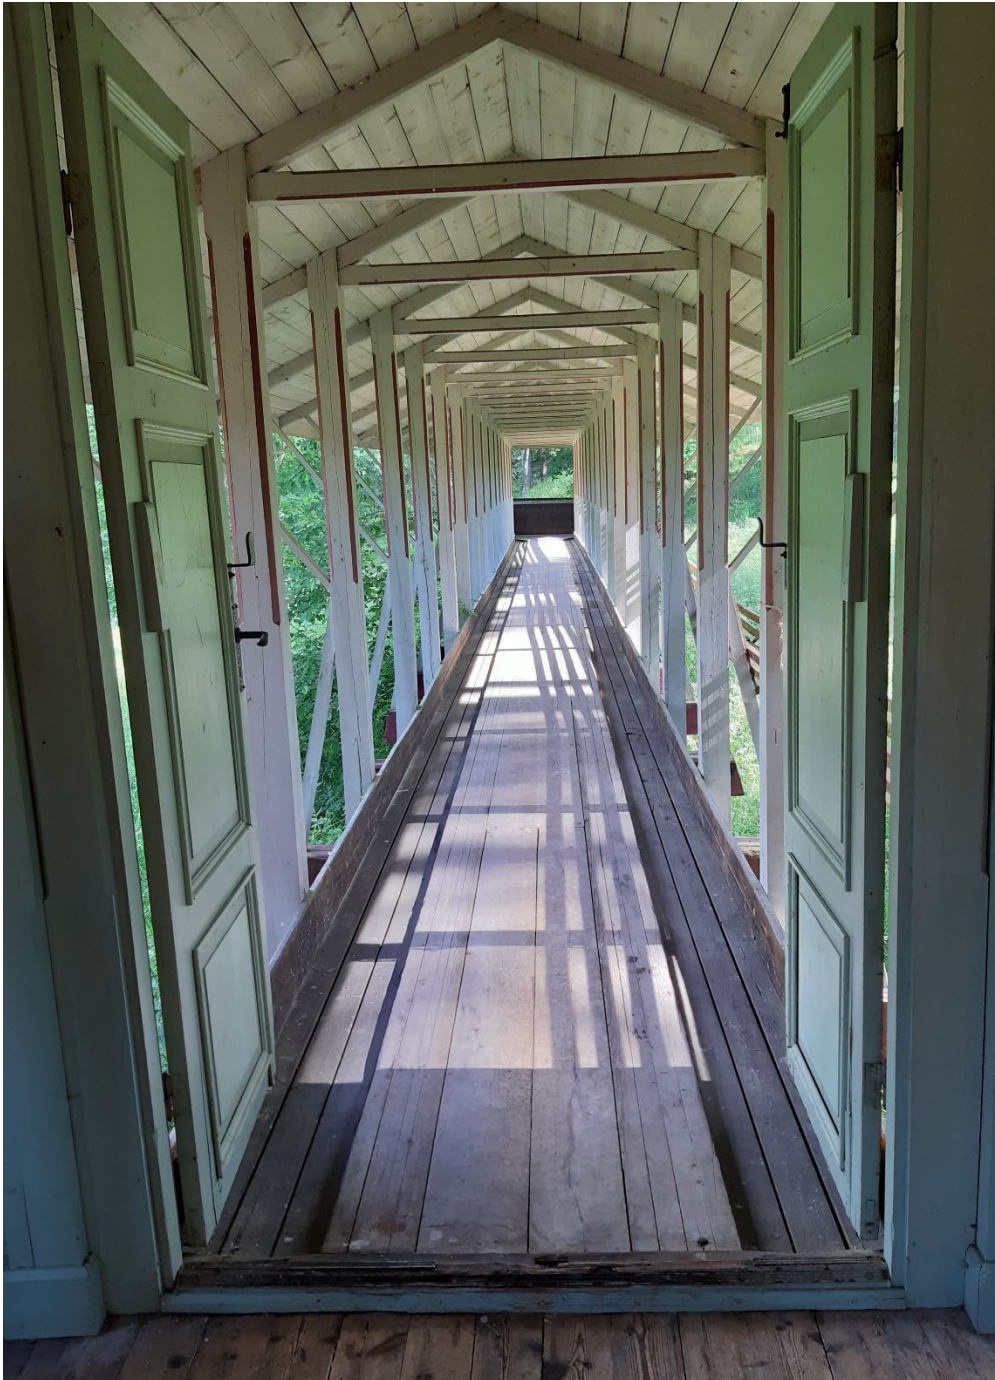
**Figur 2. Slagbanan sedd från paviljongen.  
Foto: Länsstyrelsen i Dalarnas län.**

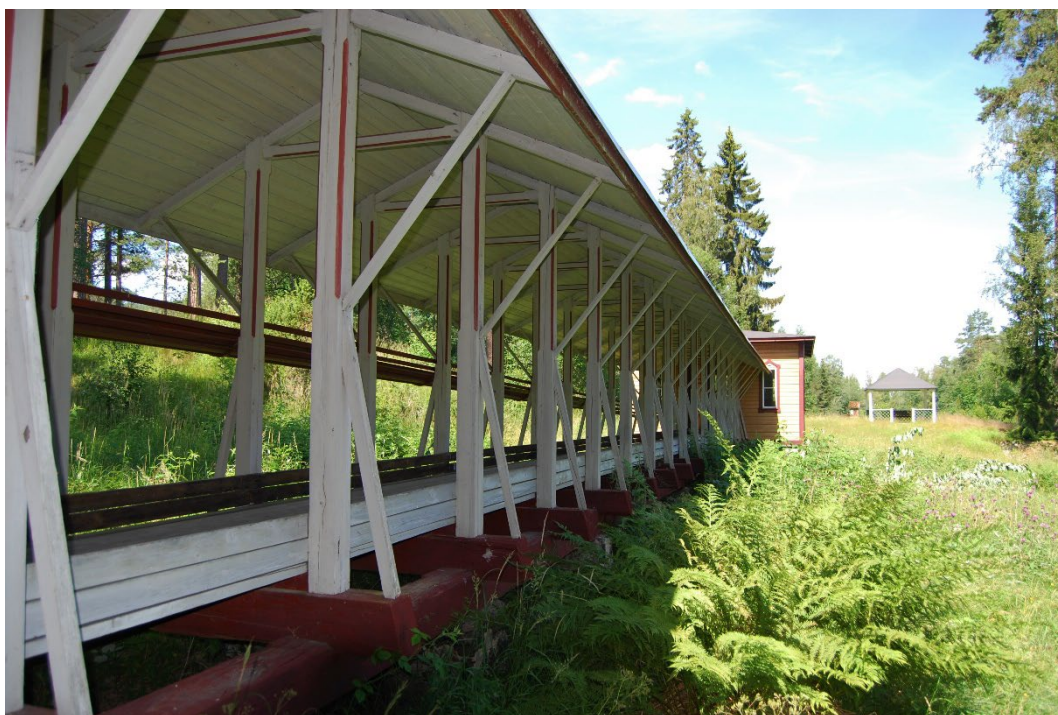
**Figur 3. Kägelbanan sedd från sydöst, belägen i den tidigare herrgårdsparken. Foto: Länsstyrelsen i Dalarnas län.**

Det forna brukssamhället Dådran är beläget i en dalgång mellan sjöarna Ljugarens utlopp och Avans inlopp ca två mil fågelvägen öster om Rättvik. Kägelbanan är belägen i parken som tidigare tillhörde bruksherrgården. Parken utgörs av en åsrygg som löper längs med sjön Avan och är bevuxen med äldre tallar. Nedanför åsen ligger kägelbanan. Strax intill finns även en fristående paviljong som flyttades från dess tidigare plats ett stycke nordost om kägelbanan till dess nuvarande plats för ett antal år sedan samt ett äldre båthus.

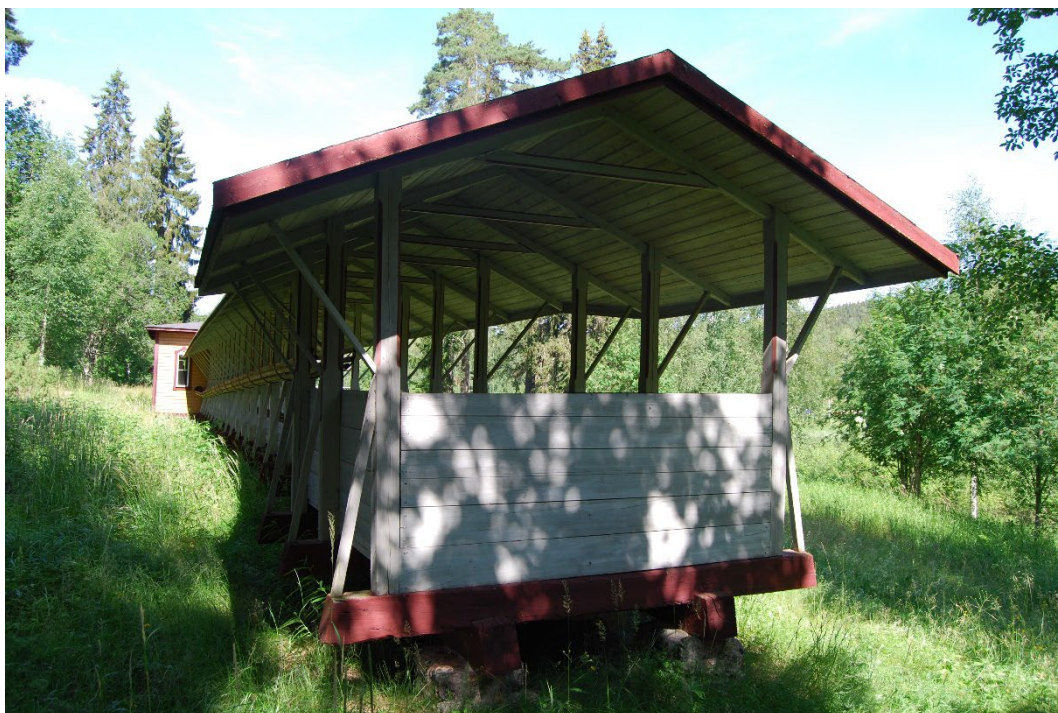
**Figur 4. Slagbanans avslut med bräddvägg. Foto: Länsstyrelsen i Dalarnas län.**

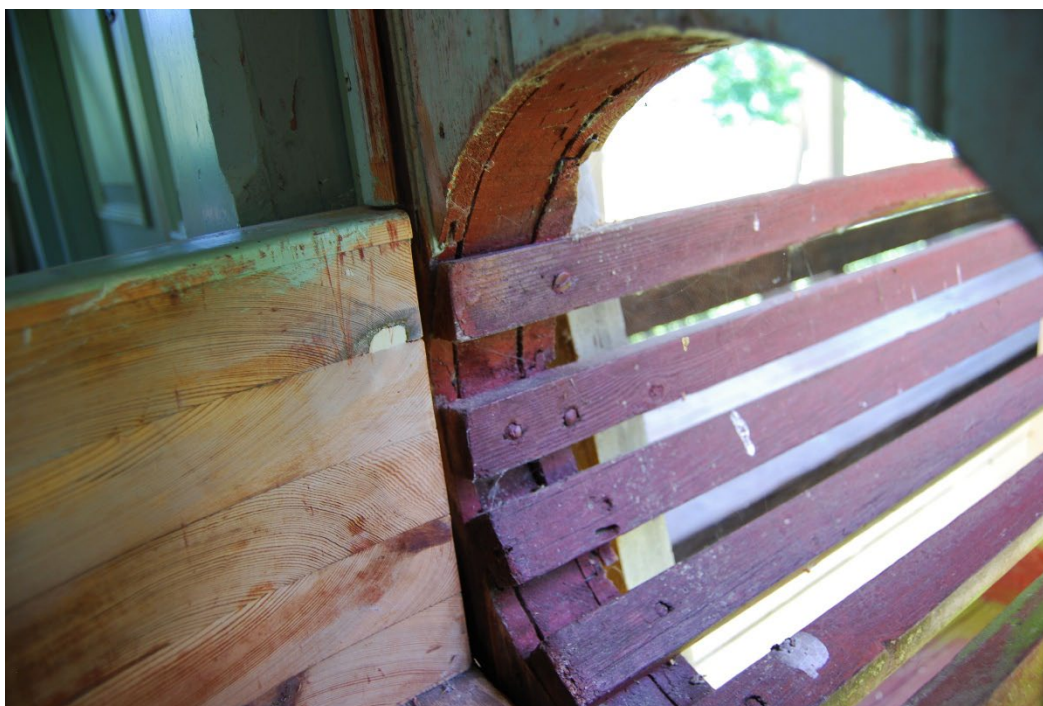
**Figur 5.** Klotrännan i vilken kloten skickas tillbaka till utslagsplatsen i paviljongen. Foto: Länsstyrelsen i Dalarnas län.

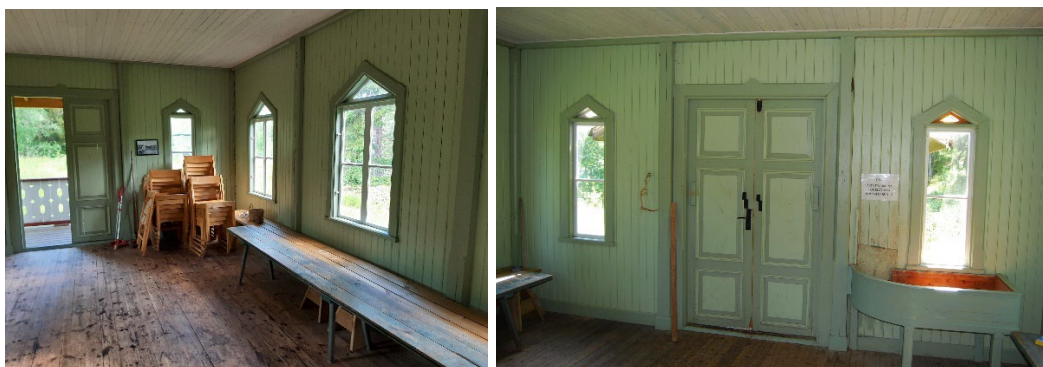
**Figur 6.** (Vä) Paviljongens interiör präglas av en grön färgskala. Väggarna är beklädda med panel. Foto: Länsstyrelsen i Dalarnas län.

**Figur 7.** (Hö) Till höger i bild lådan som fångar upp kloten från klotrännan. Foto: Länsstyrelsen i Dalarnas län.

Kägelbanan i Dådran består av paviljong med öppen veranda samt vidbyggd slagbana. Byggnaden karaktäriseras av det sena 1800-talets arkitektoniska uttryck med panelklädda och oljefärgsmålade fasader och kontursågade snickerier. Interiören är målad i gröna kulörer och väggarna är panelade.

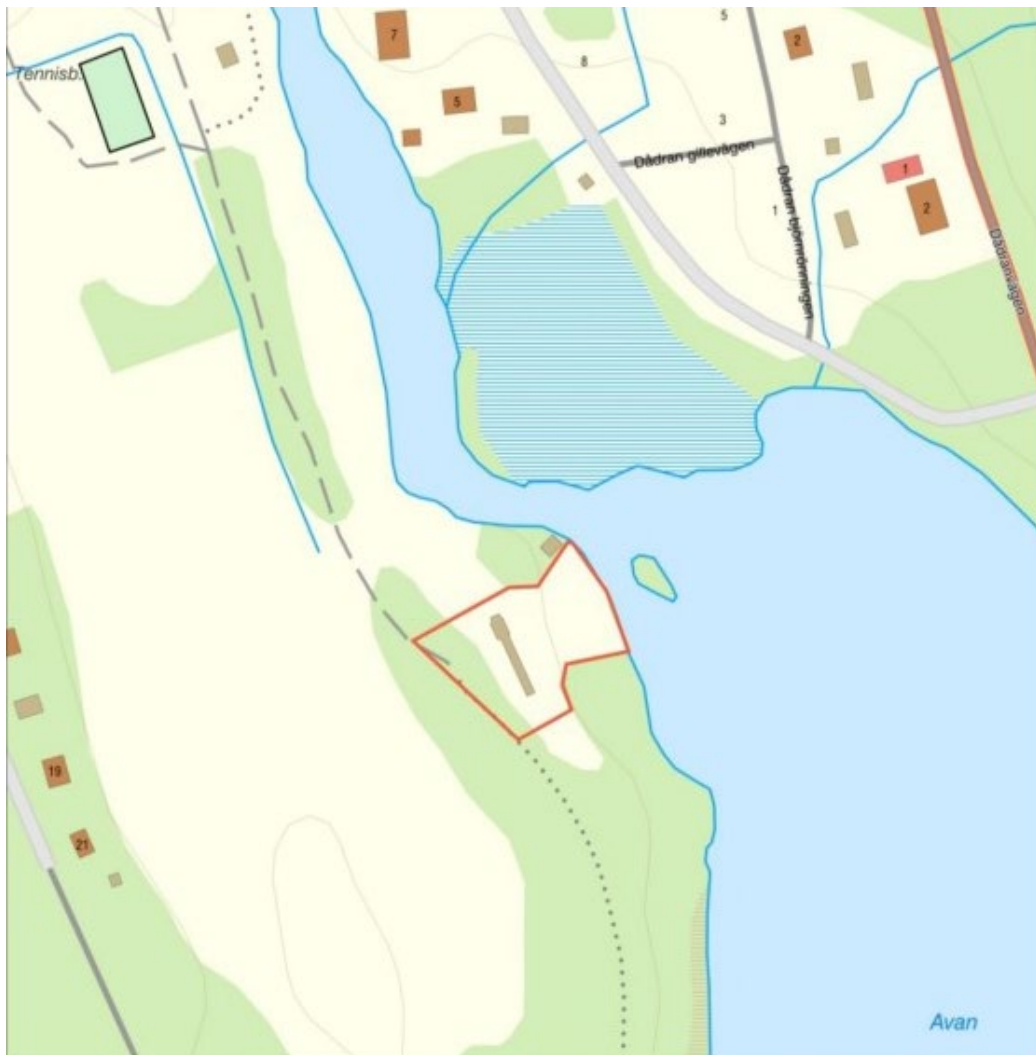
Skyddsområde

Figur 8. Byggnadsminnets skyddsområde. Ur beslut 2022.04.07.

Skyddsområdet omfattar det på situationsplan med röd begränsningslinje avgränsade området med därtill hörande byggnad.
