## Ria i Bingsjö

Rian i Bingsjö är enligt uppgift en av de äldsta bevarade riorna i Skandinavien. Rian är en byggnadstyp som huvudsakligen återfinns i finsk-ugriska kulturer, där de använts för att torka svedjerågen. Rian i Bingsjö byggnadsminnesförklarades 2011.

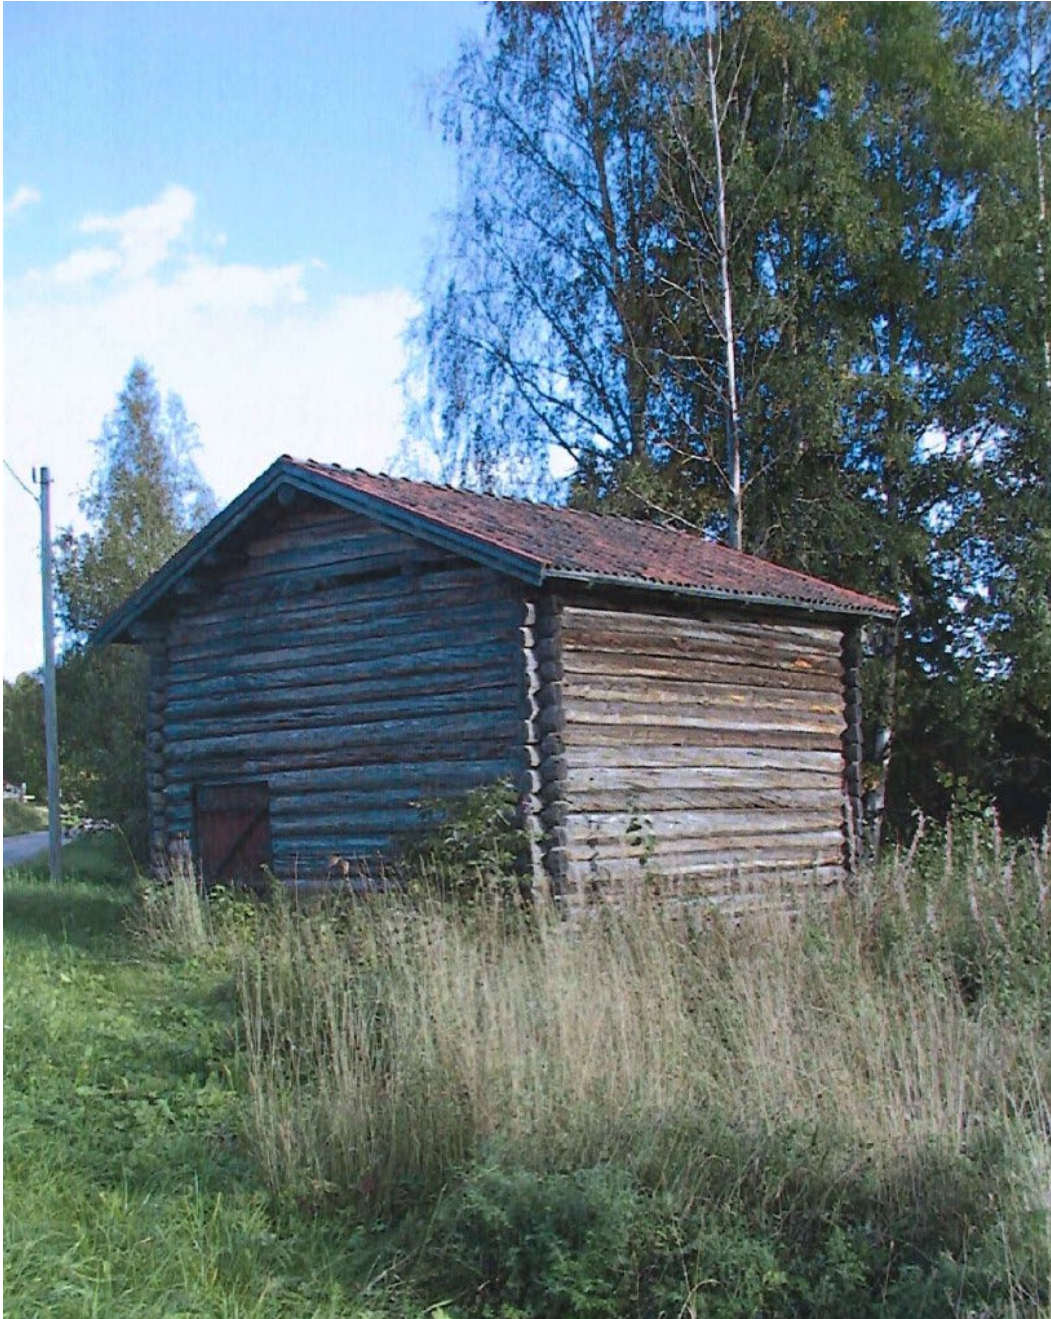
**Figur 1. I röset syns öppningar för röken att ta sig ut. Byvägen skymtar till vänster om rian. Foto: Länsstyrelsen i Dalarnas län.**

Timret på insidan är i stort sett naturligt rundat, men i vissa partier bilat några stockvarv uppåt från golvet. Eldstaden finns inte kvar, men det är uppenbart var den en gång funnits. Högt uppe vid rösten finns öppningar för röken att ta sig ut. Halsningen i knutarna är kort och skallarna sexkantiga, även om den ej är så tydlig. Knutarna har en karaktär av 1600-tal.

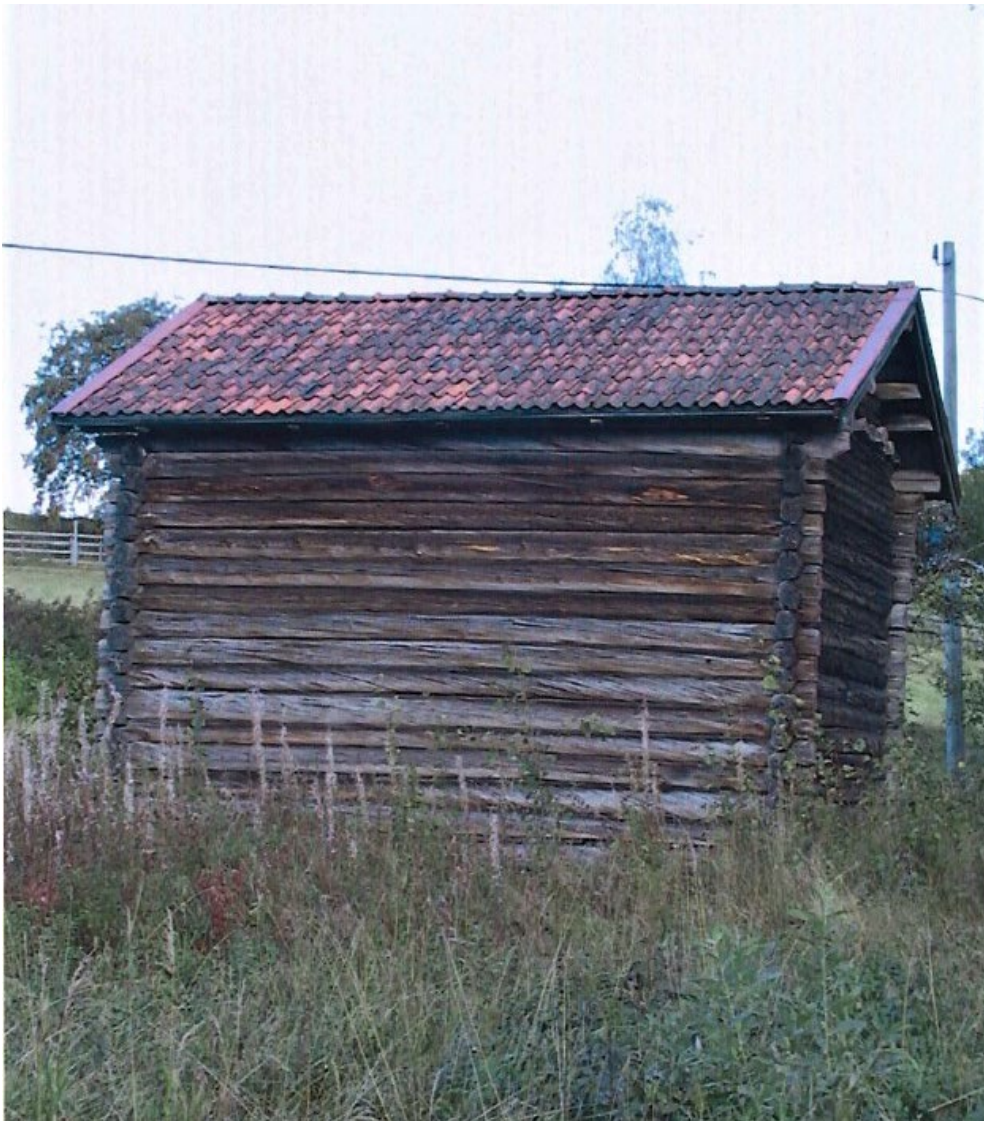
**Figur 2.** Rian är timrad med 17 stockar i långsidorna.  
**Foto:** Länsstyrelsen i Dalarnas län.

Rian på Klockargården har många stockvarv av rundtimmer, 17 stockar i långsidorna från syll till väggband och är högrest. Många av stockarna är påfallande växtvridna och är naturligt grånade. Tvåkupigt lertegel utgör yttertak och byggnaden har en dörr på ena gaveln.

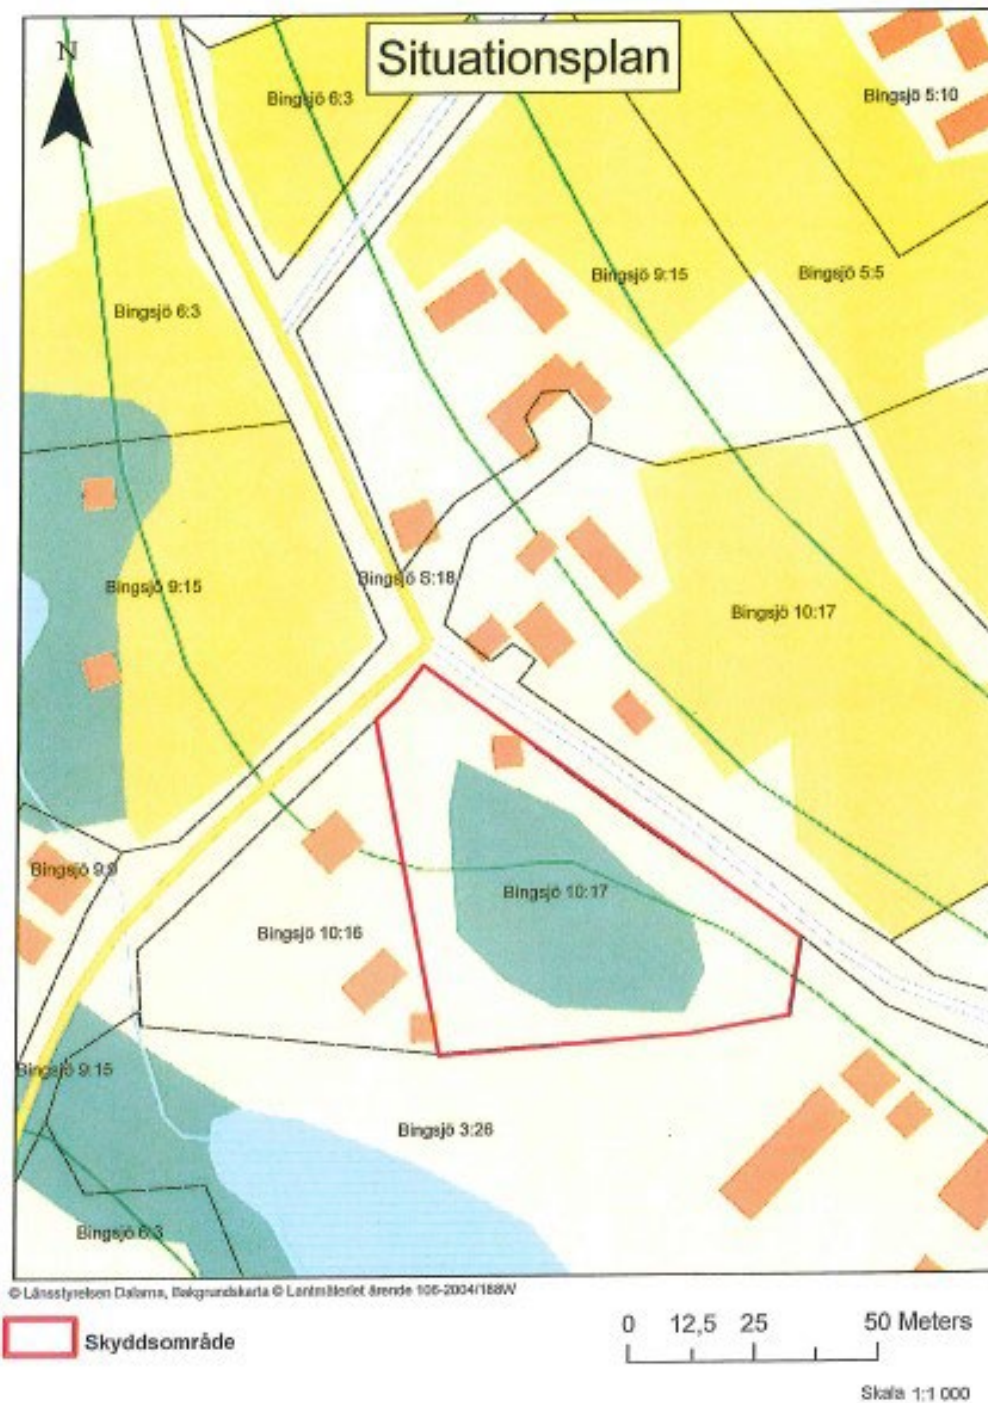
**Figur 3. Byggnadsminnets skyddsområde markerat med röd linje. Ur beslut 2011.12.14.**

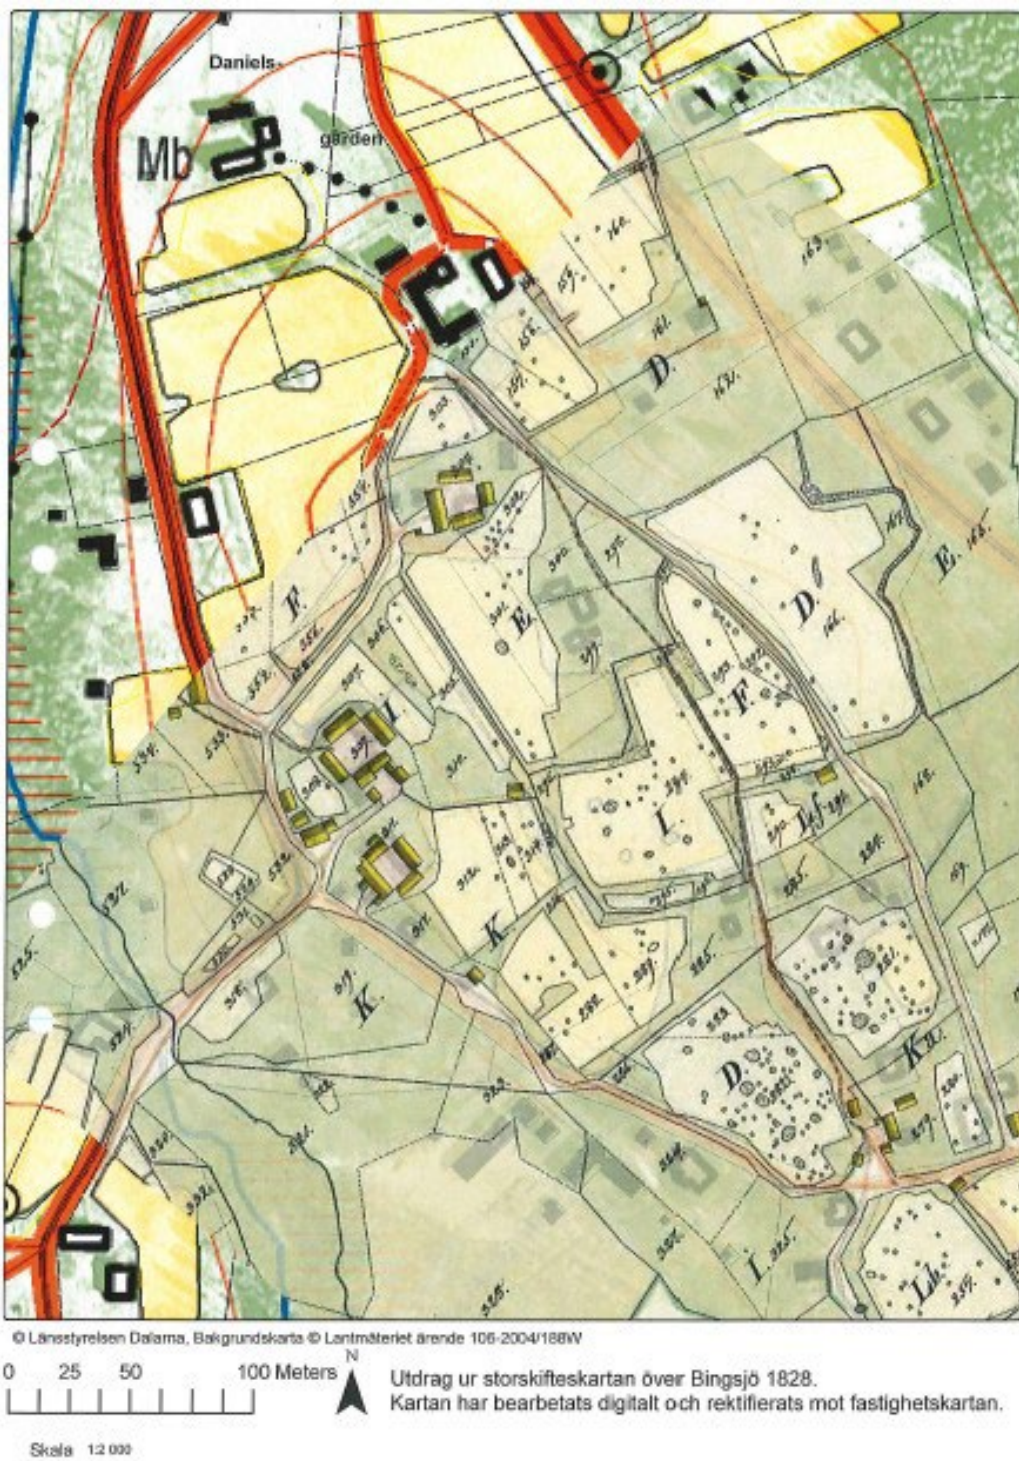
**Figur 4. Storskifteskartan (1828) över Bingsjö rektifierad över fastighetskartan. Ur beslut 2011.12.14.**

Ria tillhörande Klockargården i Bingsjö. Byggnaden står enligt uppgift på ursprunglig plats men finns dock ej markerad på storskifteskartan från 1828. Rian är belägen i anslutning till gårdens byggnader och avskiljs genom byvägen som löper dem emellan.
