Länsstyrelsen
Blekinge

Bilaga 1

Övriga vandringshinder

Prövningsgrupp: Hällarydsån 84/85_1

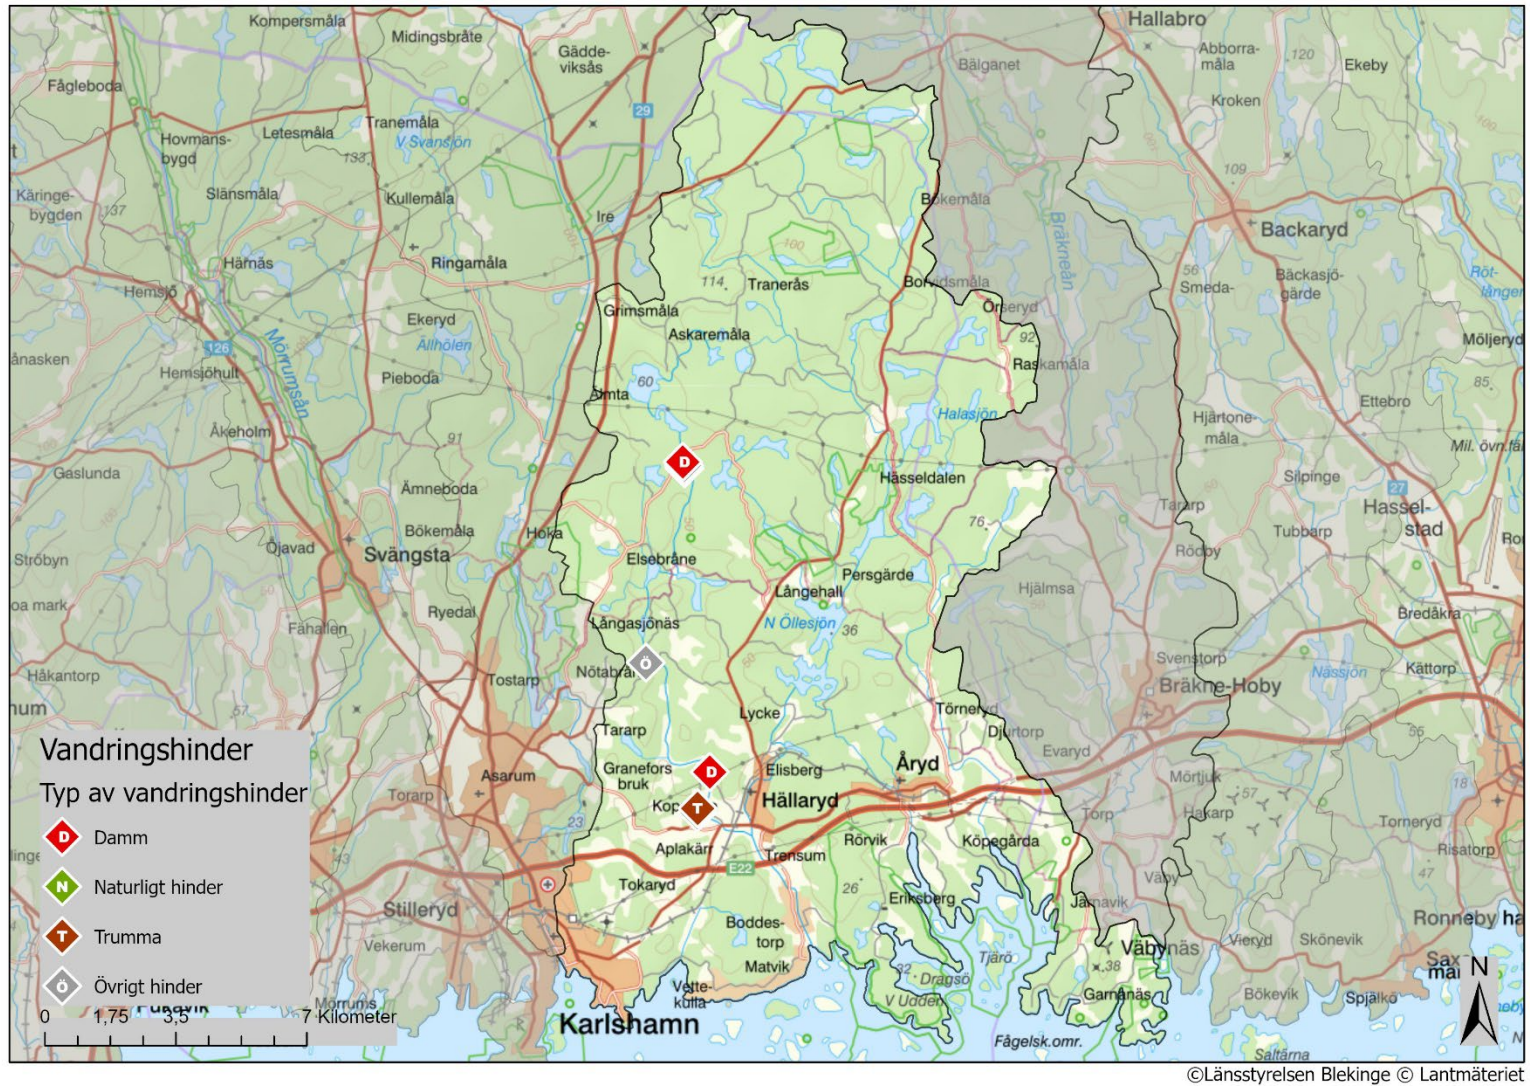
Figur 1. Karta som visar vandringshinder och vilken typ av vandringshinder i Vattenförekomsterna Hällarydsån och Valbäcken - Björkesjöbäcken – Gamslebäcken. Datan är inhämtad från biotopkarteringsdatabasen 2022-10-24. Samma data visas i tabellen ovan.

Tabell 1. Vandringshinder i vattenförekomsterna **Hällarydsån - WA55002333** och **Valbäcken - Björkesjöbäcken - Gamslebäcken - WA35354058**. Tabellen illustrerar vattendrag, vandringshindrets koordinater, vandringshinder-ID, typ, passerbarhet och kommentarer. Samtliga inhämtade från Biotopkarteringsdatabasen (biotopkartering.lansstyrelsen.se). Karteringarna är genomförda mellan 1998–2021, se databasen för mer uppgifter. Koordinatsystem är SWEREF99_TM.
