# Bubbetorps gård Silletorpsån

Silletorpsån | Karlskrona| HARO 80/81 WA93572185

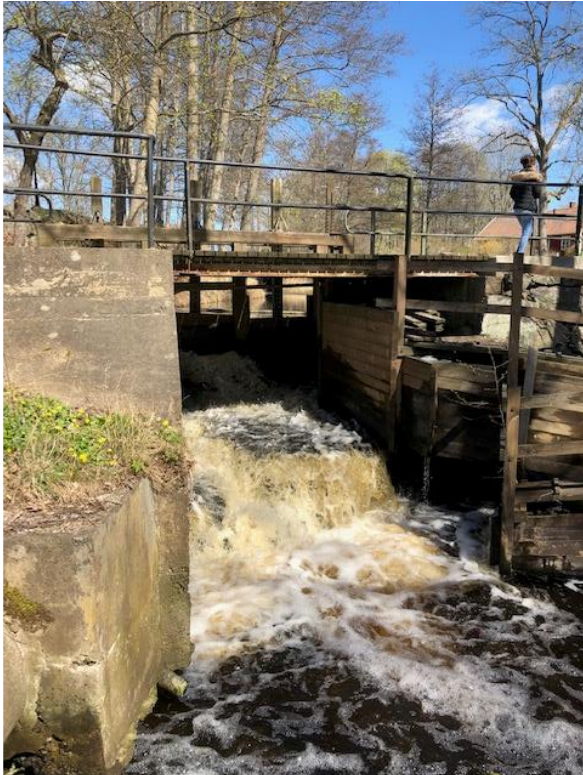
*Bild: Vandringshinder vid Bubbetorp med dysfunktionell fisktrappa till höger. Foto: Andreas Holmberg*

I Silletorpsån finns länets mest livskraftiga bestånd av flodpärlmussla. Nedströms Bubbetorp, som är det första vandringshindret, har föryngring observerats men ej uppströms hindret. Bubbetorp utgör pga en dysfunktionell fisktrappa ett mycket svårforcerat hinder och endast undantagsvis vid rättflöden är det passerbart för starksimmande individer.

Detaljprojektering av åtgärden är genomförd av Naturcentrum AB, på uppdrag av Karlskrona kommun finansierat med ÅGP-medel. Åtgärden innebär ett inlöp genom att dämnet trösklas upp med natursten. Området upp- och nedströms kommer i samband med åtgärden biotopåterställas.
