KNISTA KYRKA

Knista socken, Lekebergs kommun, Närke, Strängnäs stift

Installation av högtalare 2014

Antikvarisk rapport

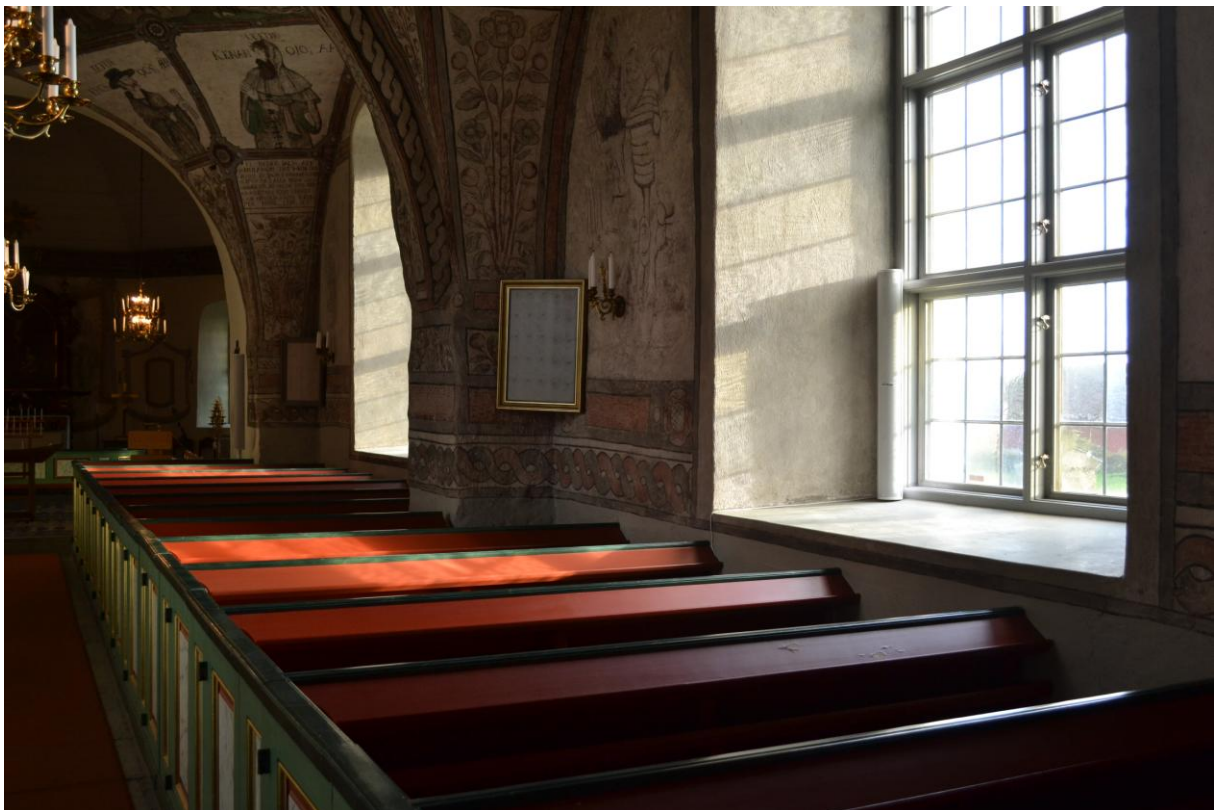
Två av de nya högtalarna i Knista kyrka 2014.

Det nya systemet utgörs sammanlagt av fem högtalare, fyra i långhuset och en i koret. För att minimera ingreppen placerades i långhuset de två främsta på fristående stativ, som ställdes på golvet framför bänkskärmarna, vid övergången mot koret. Stativen sattes fast med ett beslag på utsidorna av skärmarna samt i kalkstensgolvet. De två bakre högtalarna i långhuset placerades fönstersmygarna, där de sattes fast med ett beslag upptill i fönsterkarmen.

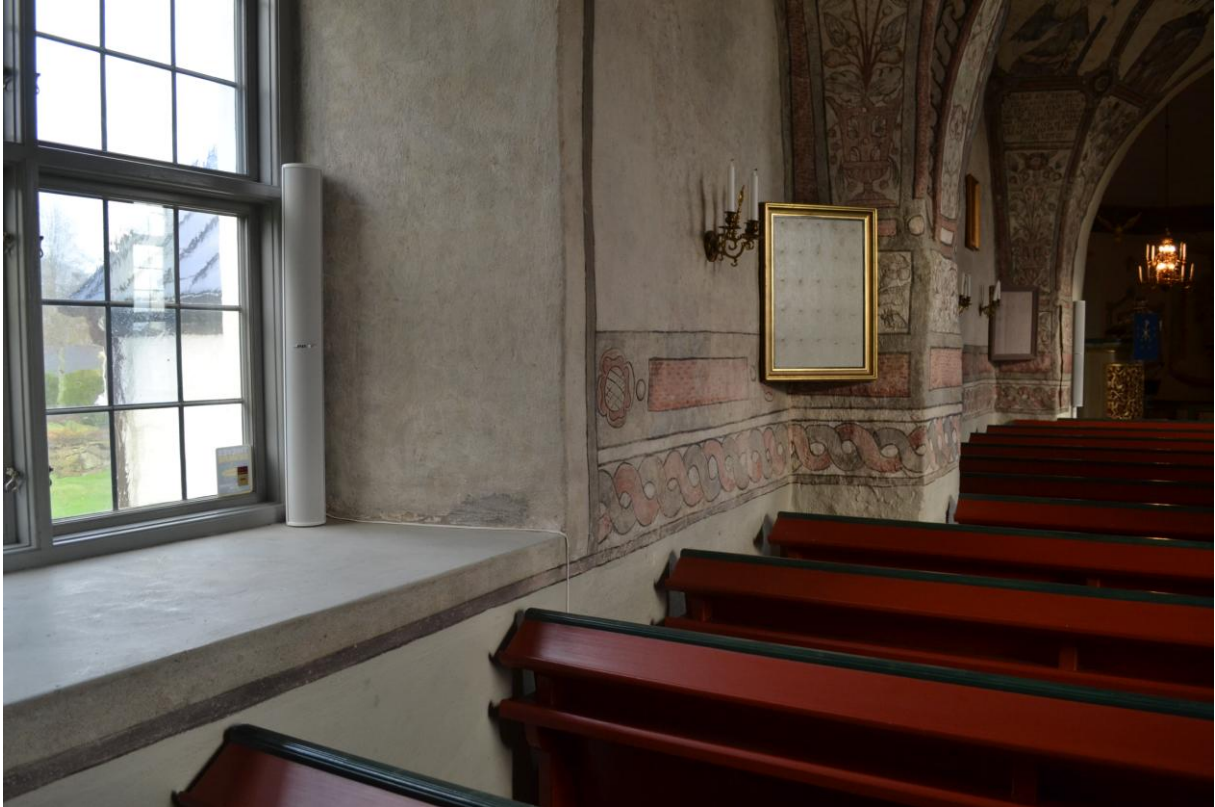
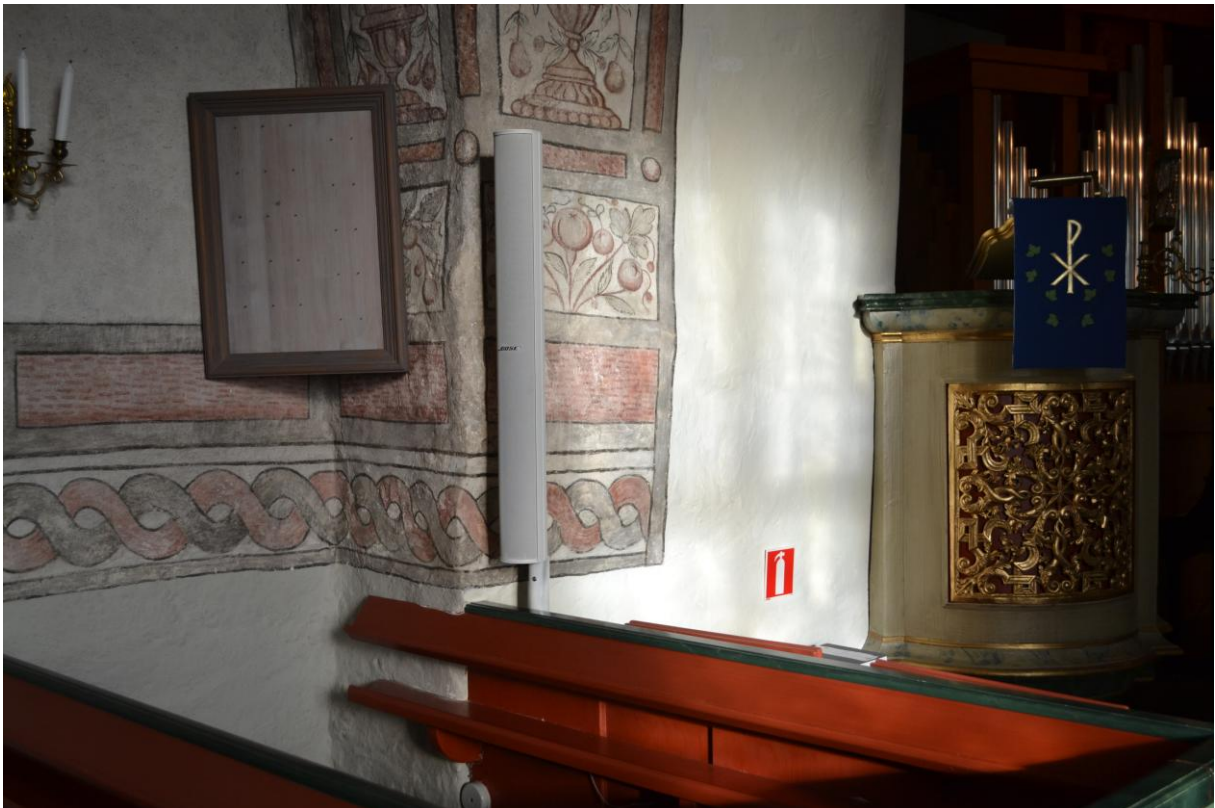
Överst: De nya högtalarna på norra långsidan, dels i en fönstersmyg, dels intill väggen vid övergången mot koret. Ledningen till högtalarna i fönstret kommer att målas in i färg.
Nederst: De främre högtalarna placerades på fristående stativ.

Den erforderliga ledningsdragningen mellan högtalarna och manöverpulpeten kunde ske genom att kablarna placerades invid redan befintliga kablar längs med golvet i långhuset. Ledningarna från kablarna längs golvet upp till de två bakre högtalarna i fönsternischerna är försiktigt klitrade mot putsen. Dessa ledningar avses att målas in i färg med omgivande puts. Kablarna från manöverpulpeten på södra sidan av kyrkorummet till högtalarna på norra sidan drogs via läktaren.

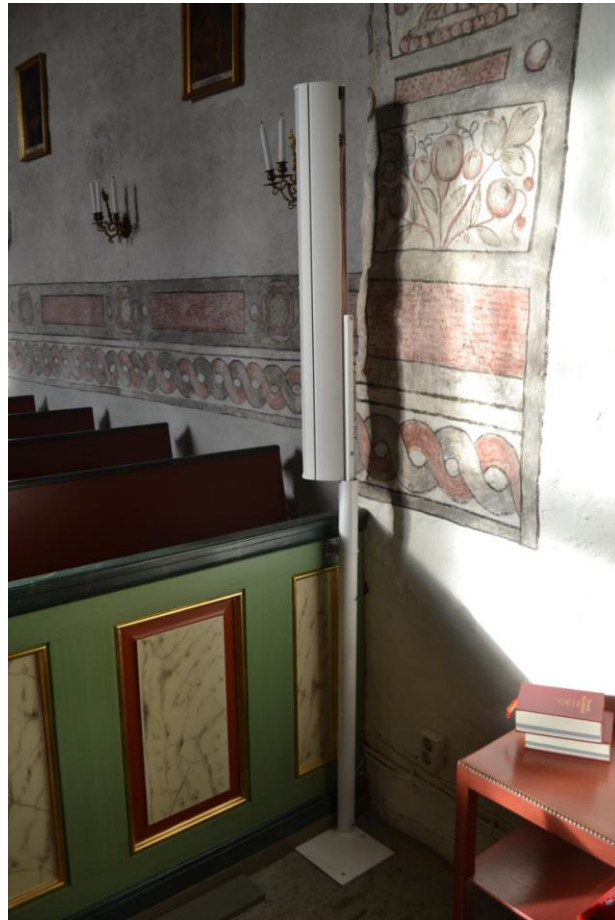
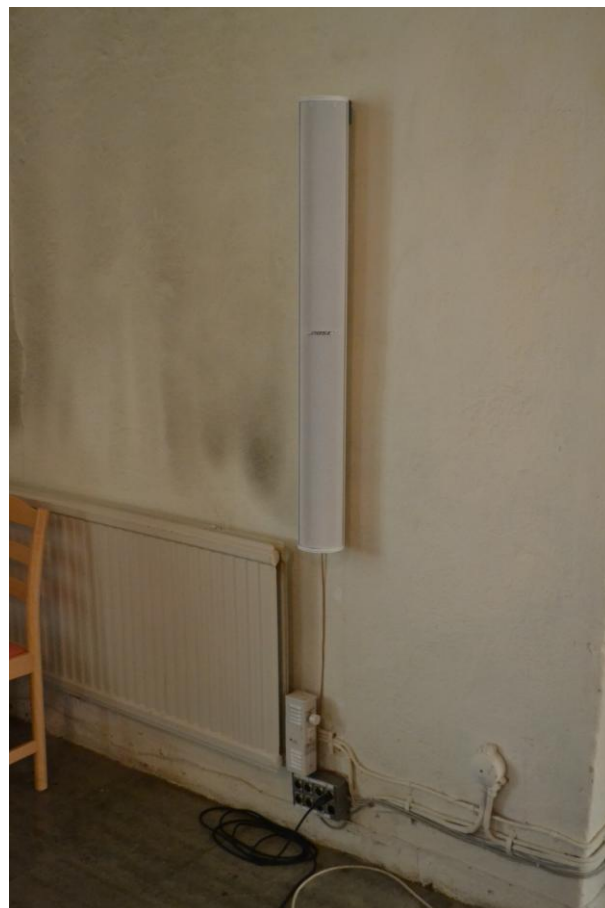
Överst: De främre högtalarna placerades på fristående stativ, som fästes i bänkskärmen och i golvet.
Nederst: Högtalaren i koret utnyttjade delvis gamla fästen.

I koret hängdes en högtalare upp på sydvästra väggen på en plats, där det tidigare hängt en högtalare. Den hängdes upp på väggen med ett beslag upptill i högtalaren.

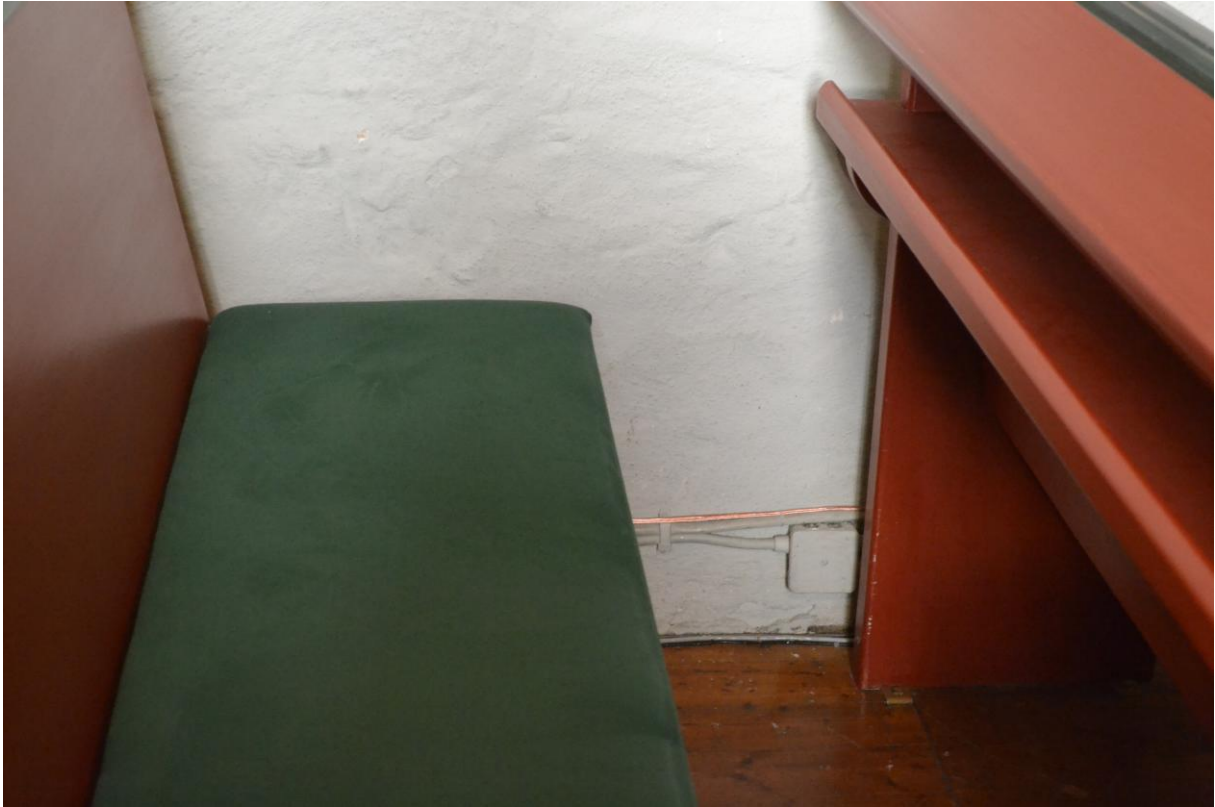
Ledningarna mellan högtalarna drogs intill redan befintliga kablar.

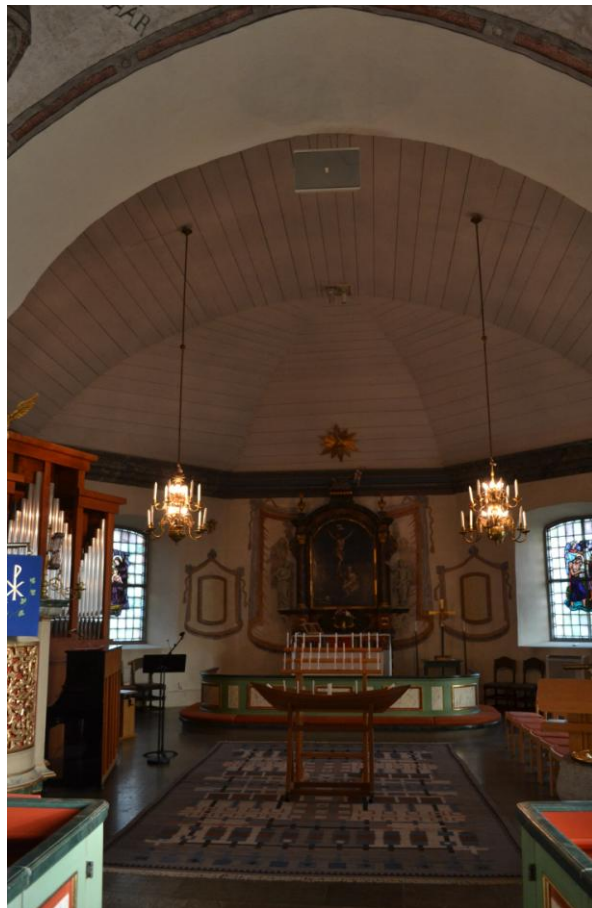
Den befintliga centralhögtalaren i valvbågen mellan långhuset och koret kommer att avlägsnas.

Den gamla centralhögtalaren i valvbågen mot koret avses att tas ner i samband med att församlingen har skylift o.d. för andra arbeten på högre höjd i kyrkorummet.
