## Kyrkliga kulturminnen

# Dalby kyrka

**Kommun:** Torsby

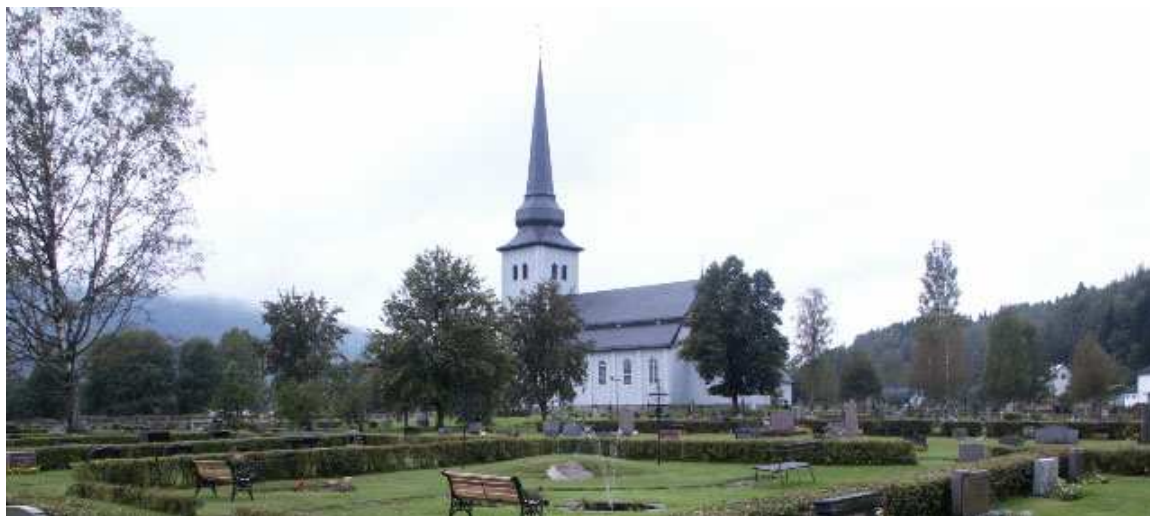
Den nuvarande kyrkan består av rektangulärt långhus med smalare, rakslutet kor, vidbyggd sakristia på korets norra sida samt västtorn. Tornet är med sin spira 60 meter högt och är liksom hela kyrkan byggd av timmer. Utvändigt är kyrkan klädd med locklistpanel och målad med ljus oljefärg.
