Länsstyrelsen  
Värmland

## Kyrkliga kulturminnen

# Blomskogs kyrka

**Kommun:** Årjäng  
**Socken:** Blomskog

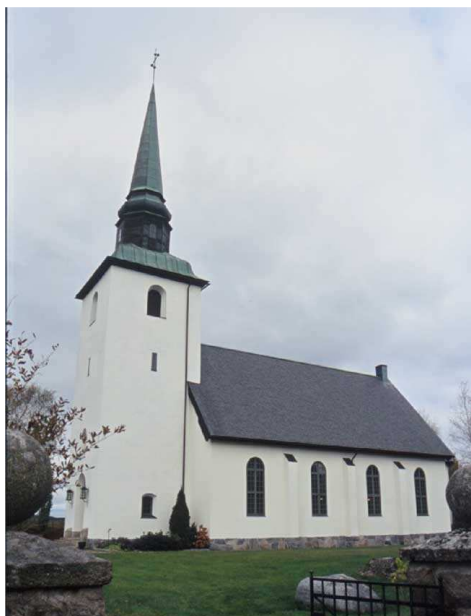
Den nuvarande kyrkan, byggd i tegel, består av ett rektangulärt långhus med ett smalare, tresidigt avslutat kor, vidbyggd sakristia på korets nordsida samt västtorn. Långhuset och det smalare koret täcks av skilda, branta sadeltak medan tornet kröns av en rikt utformad kopparklädd huv med reslig spira.

Blomskogs kyrka, med sin traditionella plan, är stilmässigt inspirerad av äldre svensk byggnadstradition. Kyrkan har en historiserande medeltidskaraktär som är synlig i såväl exteriör som interiör. Det vitputsade kyrkorummet har till exempel ett treklöverformat trävalv samt ett stjärnvalv av tegel i koret.
