## Bräkneån: Lillån-Tiken

Detta är en digitalt tillgänglighetsanpassad webbversion av Bräkneån: Lillån-Tiken som är daterat den 10 september 2025.

Bräkneån: Lillån- Tiken | Tingsryds kommun | HARO 84

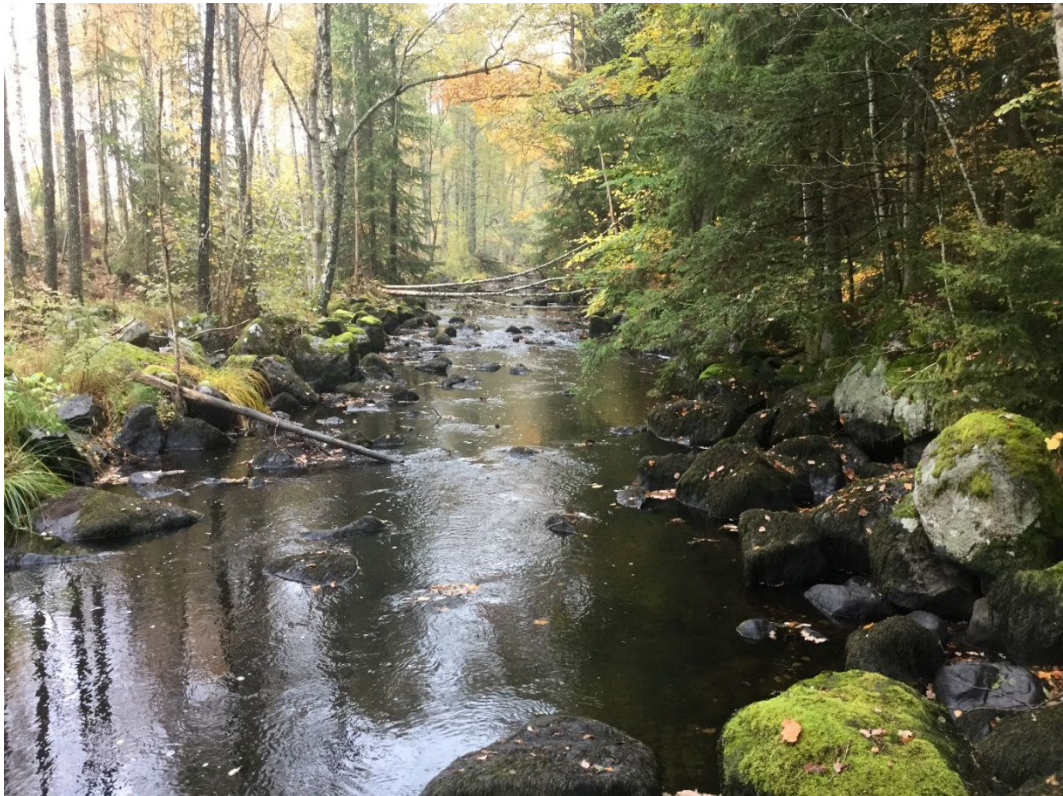
*Bild: Kraftigt rensad sträcka i Bräkneån inom Stenfors naturreservat. Foto: Peter Olsson Scholz*

Bräkneån har ett tillrinningsområde på ca 458 km<sup>2</sup>, varav 150 km<sup>2</sup> faller inom Blekinge län. Samtliga större källsjöar ligger i Kronobergs län, Hyllen (cirka 140 m.ö.h.) och därefter Fiskestadssjön, Ygden och Tiken. Bräkneåns vattenkraft har nyttjats sedan lång tid tillbaka. Fördämningar finns vid Tikens utflöde, Stenfors bruk, Hållsdammen, Knällsberg och vid gamla kvarnen i Gummagölsmåla. I anslutning till fördämningarna finns sträckor som rensats på sten.

Den biotopkartering som utfördes 2016 (enligt den nya metodiken) visar att den fysiska påverkan i form av rensningar och framför allt vandringshinder är orsakerna till att vattendraget inte uppnår god ekologisk status. De elprovfisken som årligen genomförs visar på dålig status på grund av att rensningar och vandringshinder påverkar den naturliga fiskfaunan negativt. Förutsättningar för att öring ska kunna bilda stabila bestånd behöver återskapas.
