# Magnarps by och hamn

- analys av kulturmiljön

Rapport 2004:26

Kulturhistorisk analys, 2004  
Barkåkra socken  
Ängelholms kommun  
Skåne län

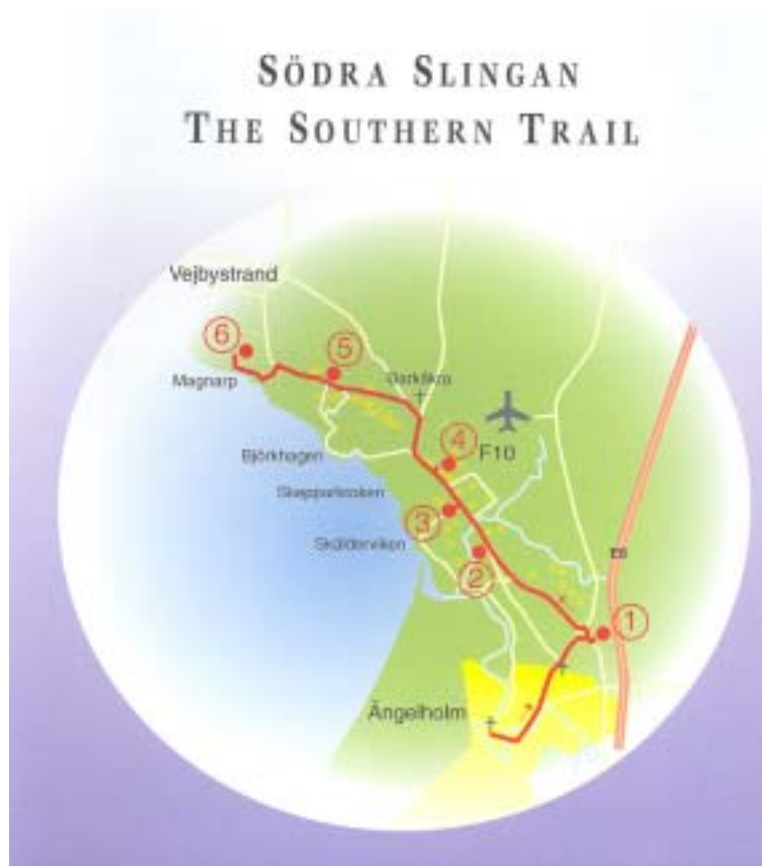
*Karta som visar Kulturslingan. Gula prickar representerar bronsåldershögar. Nr 6 utmärker Vare hög, belägen inom undersökningsområdet.*

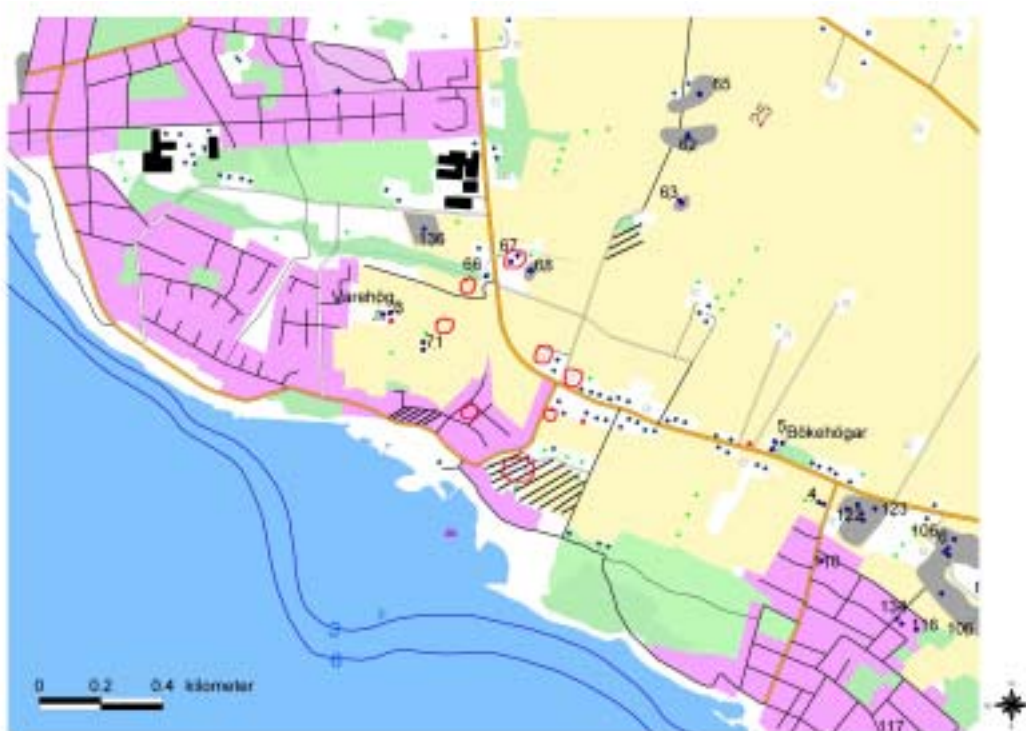
*Ån som flyter genom området är en faktor som har lockat till bosättning. Exempel på detta är boplatserna Raä 68 och 136 mfl. De skrafferade områdena har inga fornlämningsnummer, men visar var det finns uppgifter om att man sett eldstäder eller där man hittat mycket förhistoriska föremål. De sammanfaller med slutningarna utmed ån eller med de avsater som finns i slutningarna ut mot Skälderviken. Uppe på höjdryggen ligger sedan gravhögarna. Röda punkter visar indikationer på ytterligare högar. Gårdslägen som kan ha kontinuitet ned i medeltid visas med röda ofyllda cirklar.*

När det gäller var människorna haft sina boplatser är källäget något sämre. I närheten av ån i byns norra del finns det, strax öster om gården Magnarp 6:9, en registrerad stenåldersboplatz, (RAÄ 68). På andra sidan ån och lite längre västerut finns det ytterligare en boplatz RAÄ 136. Denna påträffades då Plastfabriken skulle byggas ut. Man hittade då bland annat fragment av slipade flintyxor, vilket antyder en datering av boplatzen till bondestenålder (Ericson-Borggren 1995). Påtagliga boplatzindikationer finns också från gården Axelsminne, Magnarp 7:2 (7:13). När den nye arrendatorn började plöja djupare än vad man tidigare gjort, har det framkommit flera gamla eldstäder på gårdens ägor. (Johansson 2000:82). Dessutom finns det nordost om gården en stenåldersboplatz, RAÄ 62, registrerad. De ovanstående exemplen vittnar om att närheten till vattendraget i byns norra del varit ett attraktivt läge för bosättning under förhistorisk tid.

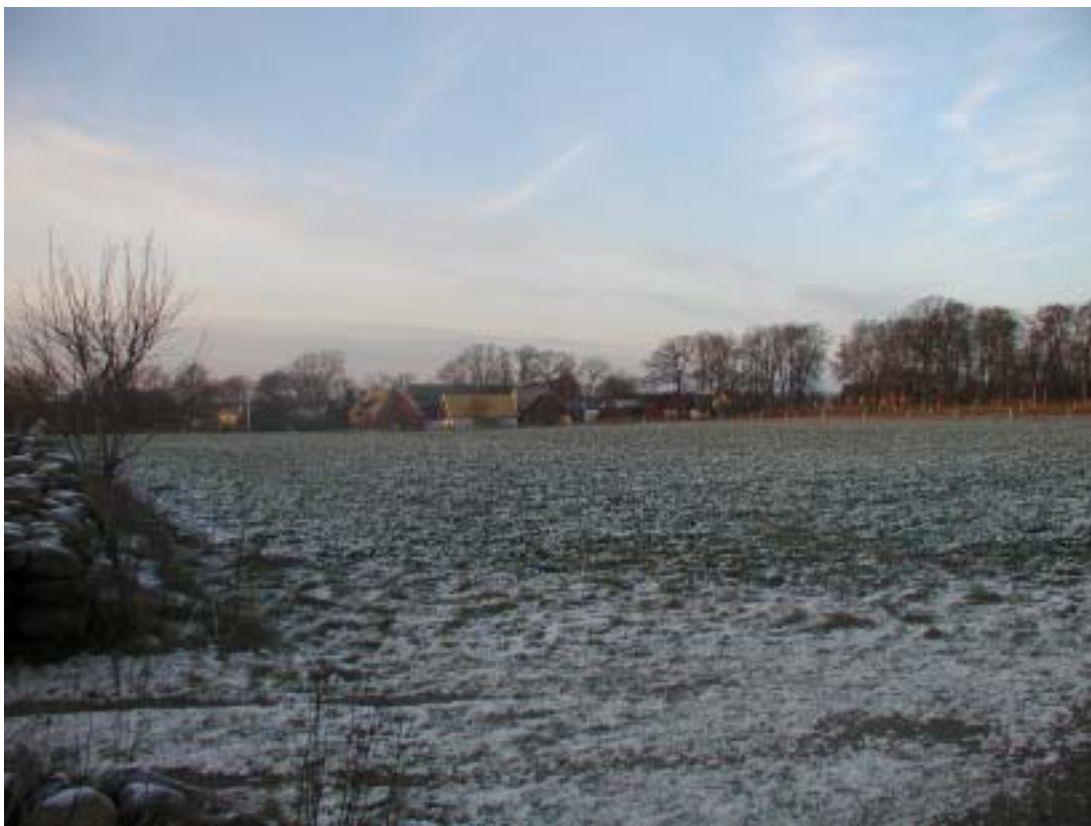
*Det är många forntida föremål som under årens lopp har hittats vid Strandgårdarna. Platån sydost om dessa var under förhistorisk tid ett ypperligt boplatsläge. I skriftligt material går dessutom själva Strandgården att följa ända ned i 1500-tal. Arkeologiskt går det säkert att se kontinuitet ännu längre tillbaks. Åkern på bilden lär säkert dölja såväl medeltida som förhistoriska lämningar.*

Nästa avsats, hylla 2, ligger på mellan 13-14 till ungefär 17 m.ö.h. Den avtecknar sig tydligt när man går uppför markvägen öster om den östra Strandgården, i riktning upp mot Magnarps byaväg. Under förhistorisk tid har detta område varit ett utmärkt läge för bosättning. En flintskära med retuscherad ryggsida, i apotekare Victor Baumbachs samling, uppges vara funnen på Strandgården (LUHM 20006) Detta område har dessutom varit "hett" under medeltiden och

Gård nr 5 i byn, Strandgården, går att följa i mantalslängder ända ned i 1500-tal (1584, 3/8 sk.). Detta bör vara ett av de gårdslägen som går att följa en bra bit ned i medeltid. Gården ligger på utmärkt boplatsläge. På ägorna har det påträffats mängder med förhistoriska boplatsfynd (se ovan, LUHM 20006, 23056-63).

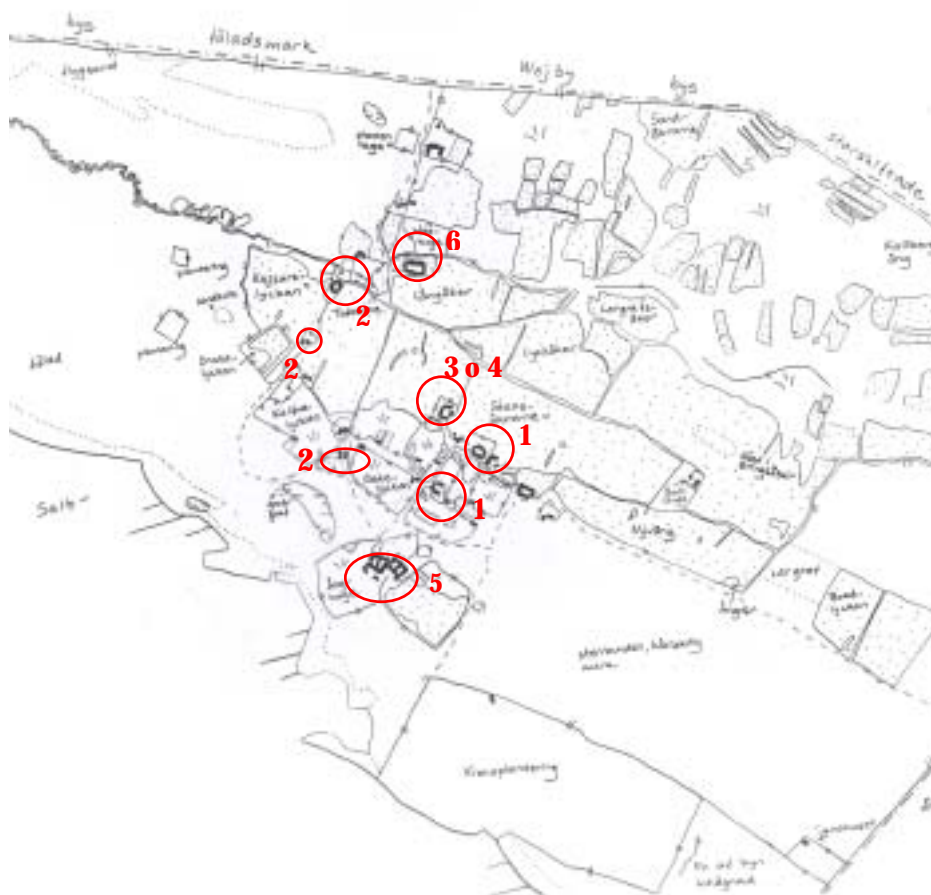
*Kartöverlägg utifrån storskifteskartan som visar Magnarps by 1826-27. Gårdslägen som kan ha kontinuitet ned i medeltiden inringade med rött.*

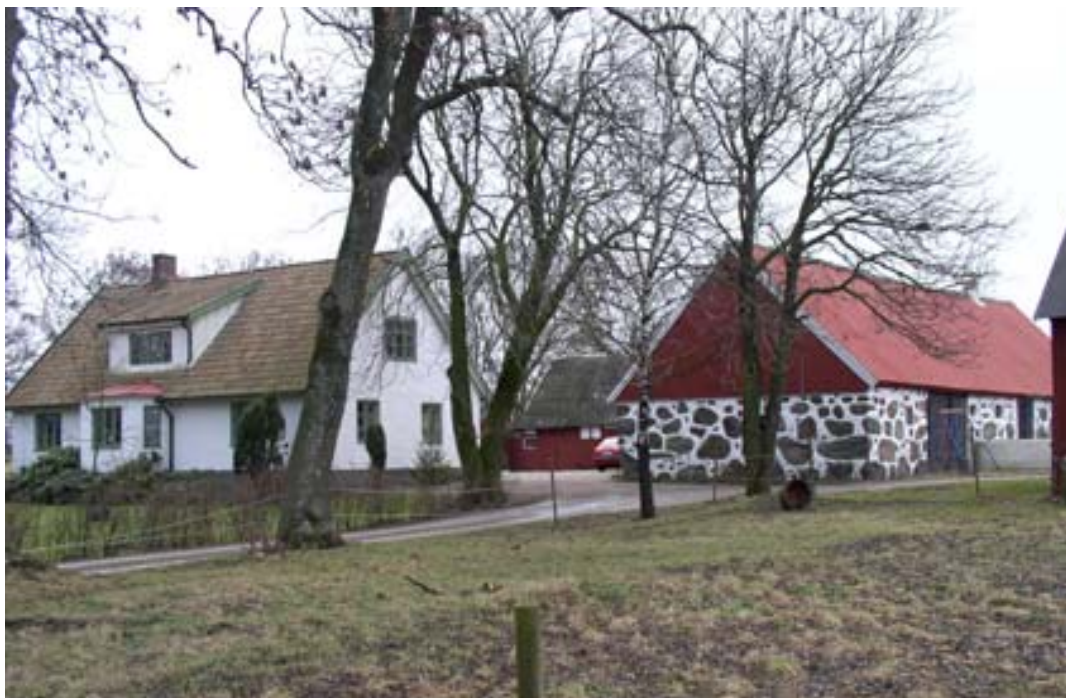
*Strax väster om gård nr 6 i byn fanns tidigare en källa, därav namnet Källgården (Magnarp 6:9). Inne på gårdsplanen ligger en s.k. lyftsten (RAÄ 67). Den användes fordom vid anställningsprov. Den som orkade lyfta stenen kunde få arbete som dräng.*

Gård nr 6 - Källgården 6:9, intill ån, ligger också på ett mycket bra läge. Den finns på samma plats som vid skiftena och inget talar emot att även denna gård har medeltida anor. Strax öster om gården ligger stenåldersboplatsen RAÄ 68. Väster om gården har det funnits en källa. Här ska enligt uppgift ha funnits en sten med sliprännor, RAÄ 66. I området har det i senare tid dumpats en hel del sten. Vid fältinventeringen kunde sliprännorna inte återfinnas. De har sannolikt blivit övertäckta vid dumpningarna.

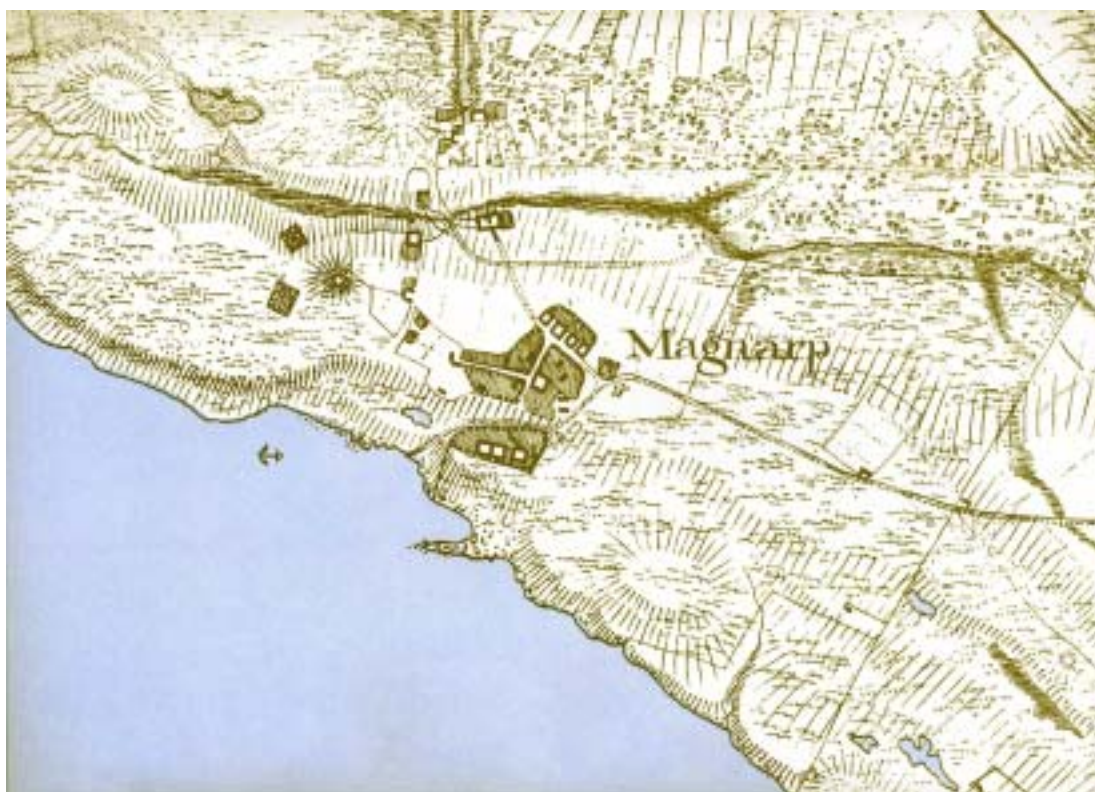
*Skånska rekognoseringskartan är en militär karta som upprättades av försvarsskäl där tonvikten lades på framkomlighet, försvarsmöjligheter och försörjningsresurser, men är idag ett värdefullt källmaterial. Åkermarken låg samlad norr om bykärnan. I övrigt utgjordes Magnarp av öppna, buskiga marker. Varehög är tydligt markerad öster om byn. Här låg även två mindre flygsandsplanteringar.*

Den nedre delen av vägen kantas av en allé bestående av vindpinade askar av skiftande ålder. Alléns sträckning överensstämmer delvis med en av de trädreder som var markerade på skånska rekognoseringskartan från 1810-talet. Träden ramade då in Strandgården. Allén är inte markerad på någon annan av de äldre kartorna och det är oklart hur gammal den är, men den är idag ett mycket värdefullt inslag i miljön och ger en fin inramning till hamnvägen. Träden utgör dessutom en värdefull livsmiljö för allehanda insekter, fåglar och fladdermöss. Den skrovliga askbarken är en särskilt värdefull miljö för lavar, mossor och trädsvampar.

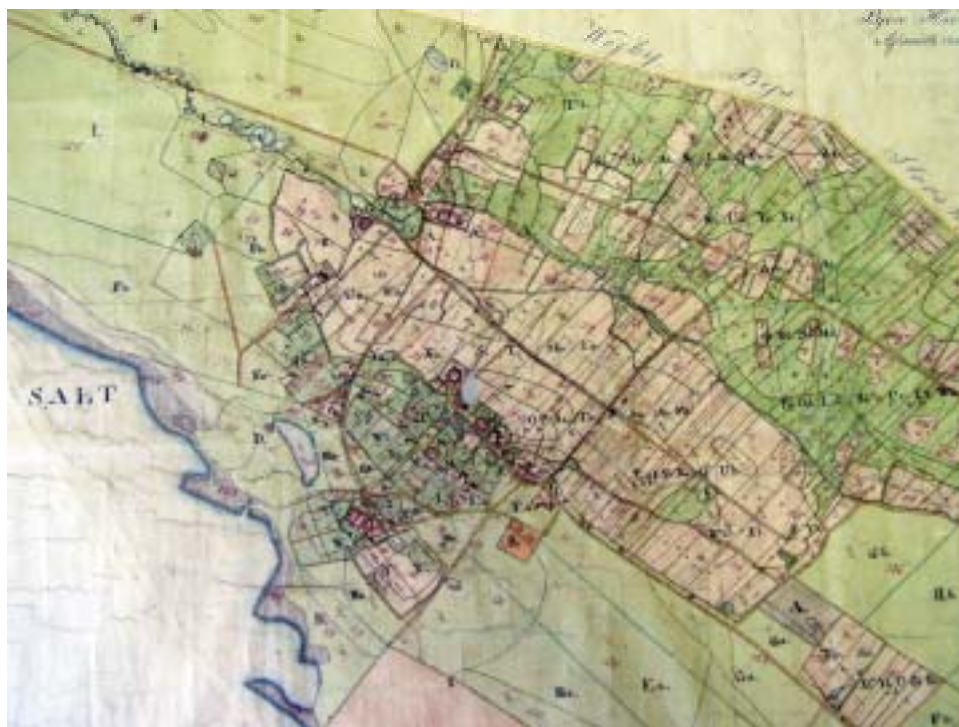
Storskifteskartan över Magnarps by redovisar noggrant markanvändningen i början av 1800-talet. Byns inägomark utgjordes av åkermark, som markerades med grävitt och ängsmark, som på kartan är de lite mörkare gröna områdena. Kring de inhägnade inägorna låg utmarken, betesmarken, markerad med en ljusare grön ton.

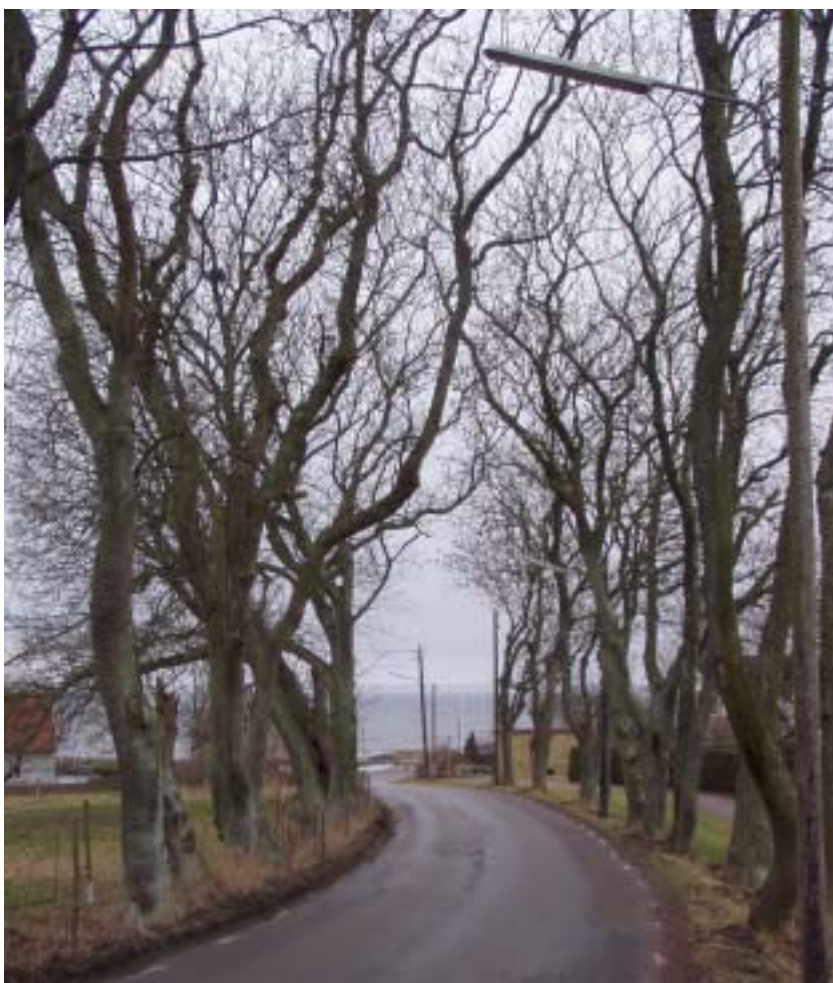
*Träden i allén längs vägen ner mot hamnen är präglade av det utsatta läget nära havet. I den nedre delen av allén finns även yngre inslag i form av telestolpar.*

Stora kulturhistoriska värden finns samlade kring Strandgårdarna och hamnområdet. Allén längs hamnvägen är en viktig del i denna miljö. Denna utgörs till stora delar av olikåldriga askar. För att bibehålla alléns stora värden bör luckor och döda träd successivt ersättas av nya askar på samma sätt som man gjort tidigare. Det är viktigt att man fortsätter med samma trädslag för att inte ändra alléns karaktär. Man skulle även kunna utöka alléns sträckning ända upp till byvägen. Det äldre kartmaterialet tyder på att bebyggelseenheter en gång varit inramade av träd. Detta är också något som med fördel kan tas upp i de nya bostadsområdena.

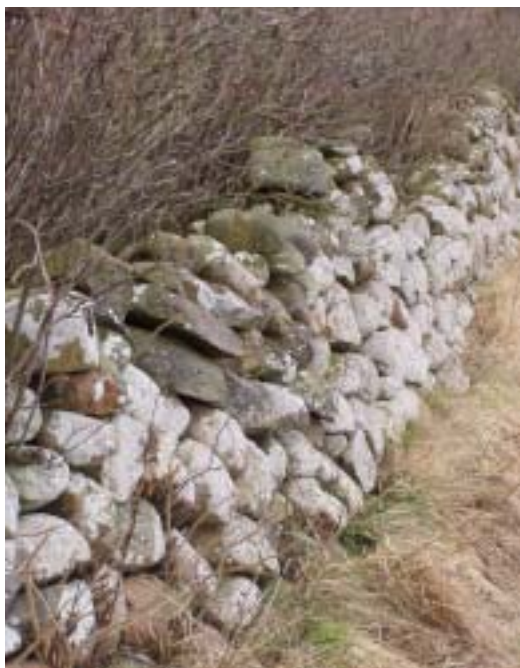
*Stenmur längs tomtgräns mot stranden. Lavar trivs i det soliga läget och har koloniserat stora delar.*

Tomterna längs Strandvägen är till stora delar kantade av karakteristiska stenmurar, byggda av rundade naturstenar, troligen plockade från stranden. Någon sträcka överensstämmer med en äldre hägnadssträckning från tiden för storskiftet, i övrigt har murarna sannolikt tillkommit i samband med husbyggnationerna. Murarna ger en fin markering av Strandvägen, samtidigt som de solbelysta stenarna utgör en gynnsam miljö för bl a lavar.

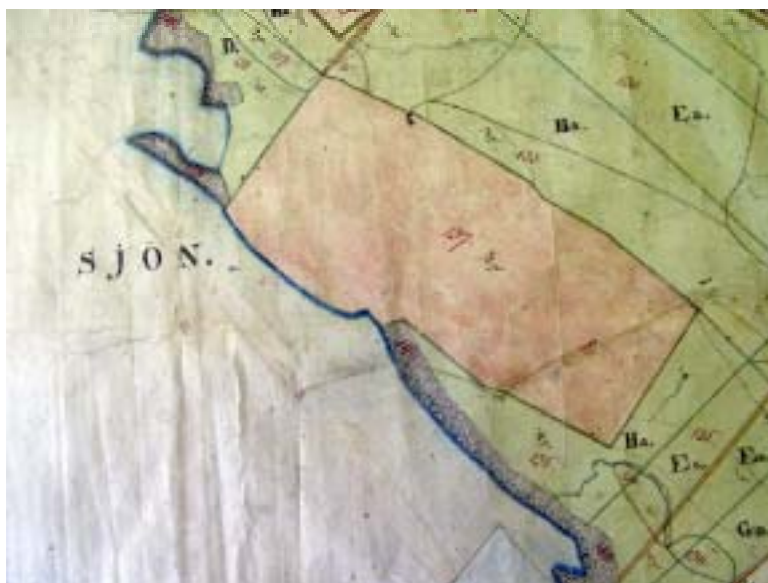
*Kronoplanteringen är noggrant utritad på storskifteskartan från 1820-talet. Gränserna överensstämmer helt med dagens fastighetsgränser och finns bevarade i form av stenmurar.*

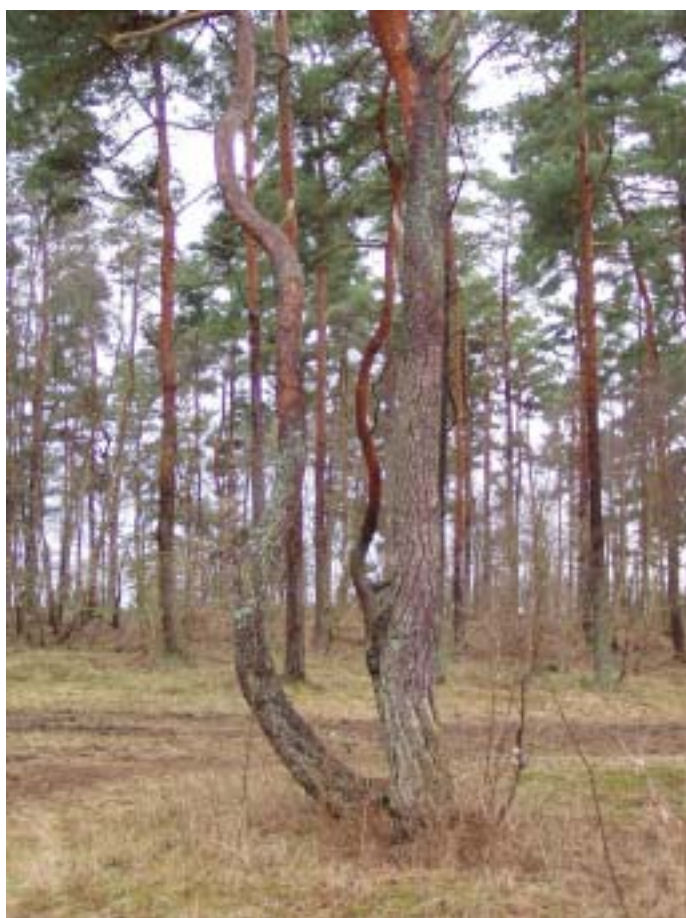
*Kronoplanteringen är ett mycket intressant område med stora värden där de krokiga tallarna skapar en särpräglad miljö. Äldre träd i ett annars ganska trädfattigt landskap är värdefulla för den biologiska mångfalden.*

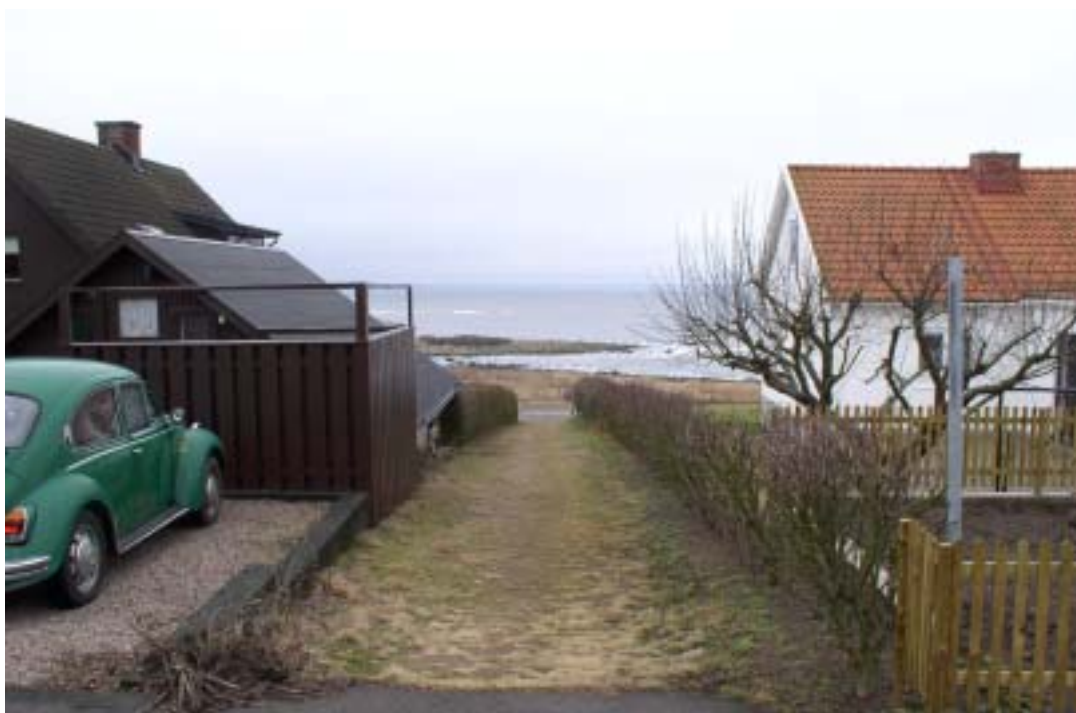
*Gräsbevuxet gångstråk mellan husen längs strandvägen. Husen bör vända gaveln mot gångstråket och inte långsidan som 1970-tals huset till vänster i bild. Höga plank och staket är mindre bra eftersom de förstör möjligheten till utsikt och utblickar.*

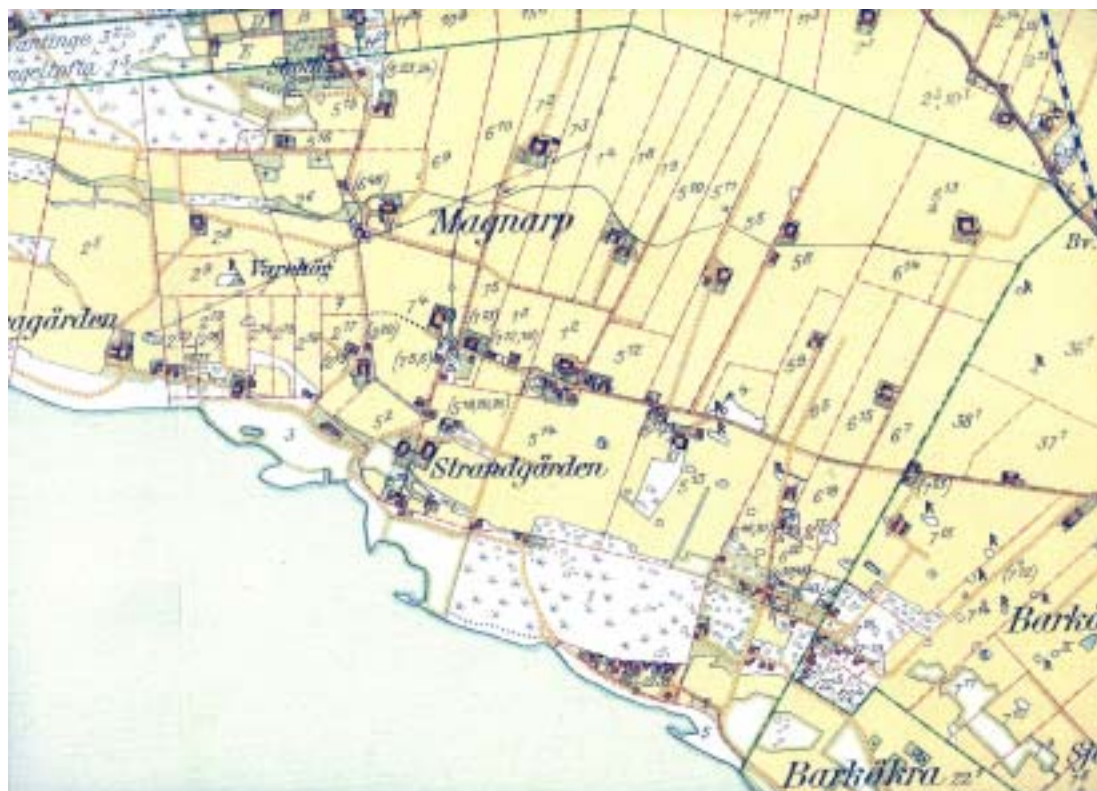
*Häradskartan från slutet av 1920-talet. Magnarps by är helt uppodlad. Trots det hårda trycket efter mark ligger kronoplanteringen kvar med större delen av byns trädbestånd. Söder och öster om denna börjar fritidsbebyggelsen växa fram.*

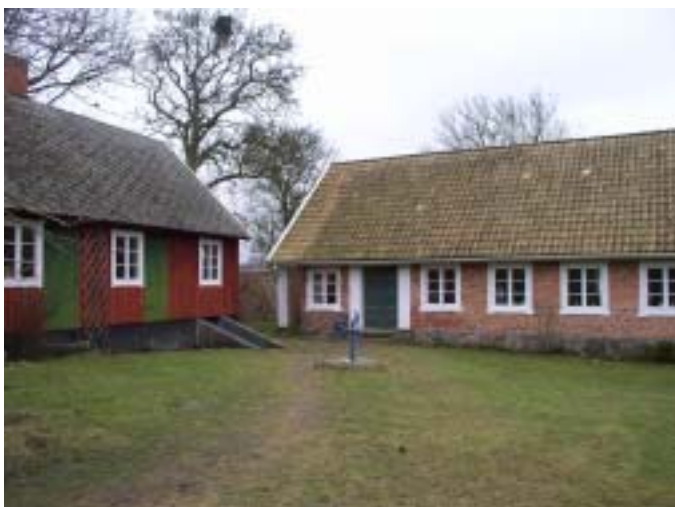
*Västra Strandgården, Magnarp 5:2, med nuvarande mangård uppförd ca 1840 är exempel på en sk skeppargård. Gårdens kringbyggda form är ett viktigt karaktärsdrag. Mangårdsbyggnaden står fortfarande oputsad med fina fönsteromfattningar och rusticingar. Ursprungligen täcktes taket säkert med halm. 1920 hade huset sticketak, som först byttes ut mot eternit och sen till nuvarande tegeltak.*

En del av de bönder som ägnade sig åt fraktfart blev med tiden förmögna och fick råd att bygga mer påkostat, vilket tog sig uttryck i t ex rika beslag och snickerier samt exklusiv inredning. Dessa gårdar brukar kallas skeppargårdar. Mangårdsbyggnader uppförda efter 1800-talets mitt murades upp av tegel, som lämnades synligt och ibland försågs med rusticerade hörnkedjor och dörromfattningar av puts. Även fönsterna fick putsade omfattningar.

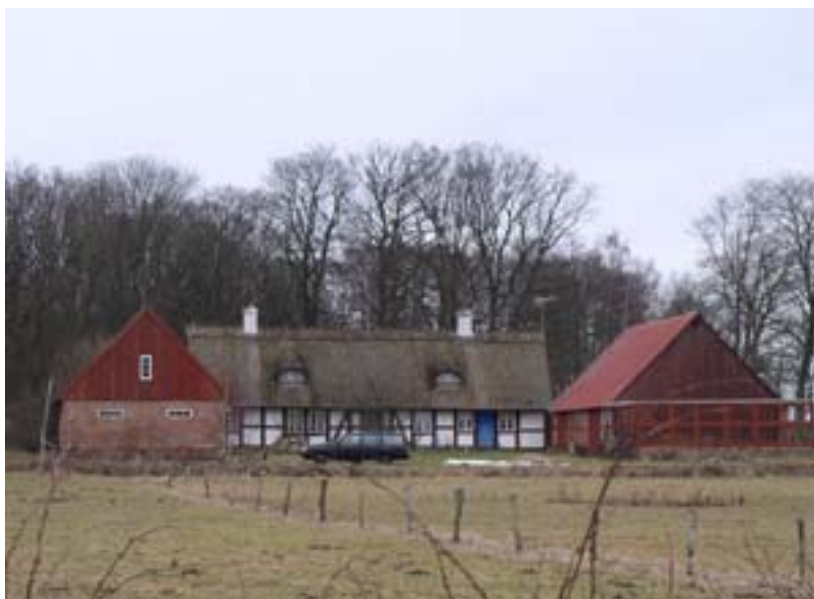
*Skeppargården Strandgårdslund, Magnarp 5:15. Mangården uppförd 1785. Korsvirket har tagits fram i sen tid. Stråtak med homejor är också en företeelse som dyker upp efter 1970.*

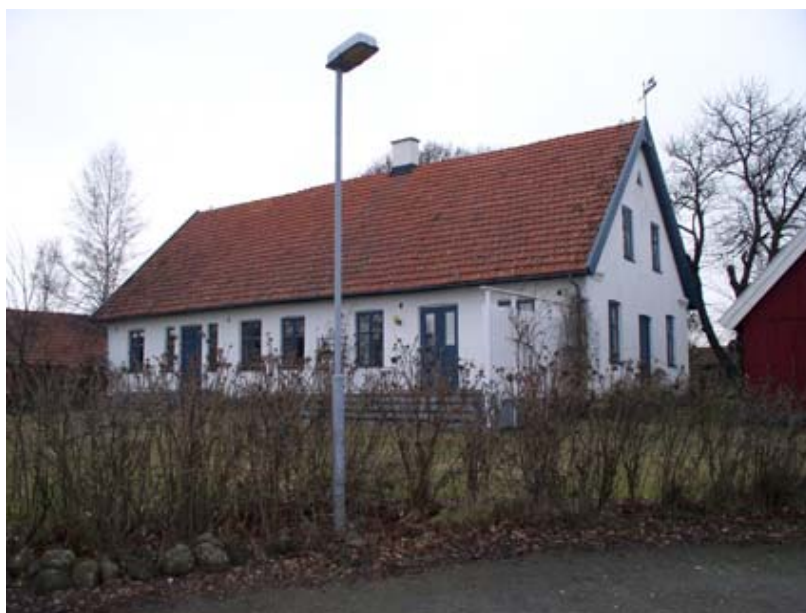
*Mangårdsbyggnaden som ingått i Haragården, Magnarp 2:59. Byggnaden är uppförd i tegel som ursprungligen stod oputsat. Ekonomibygnaderna är idag rivna. På markerna har Haragårdsområdet, med villor, sommarstugor och sommarkolonier växt upp från 1970-talet.*

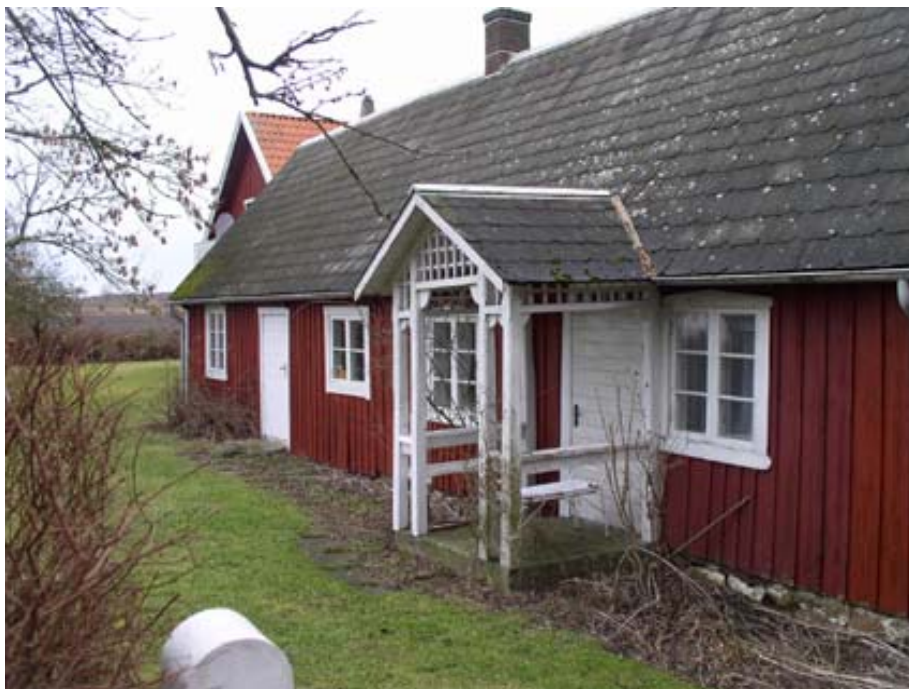
*Magnarp 7:9. 1800-tals torp i anslutning till Magnarpsvägen. Långsmal långa klädd med rödfärgad locklistpanel.*

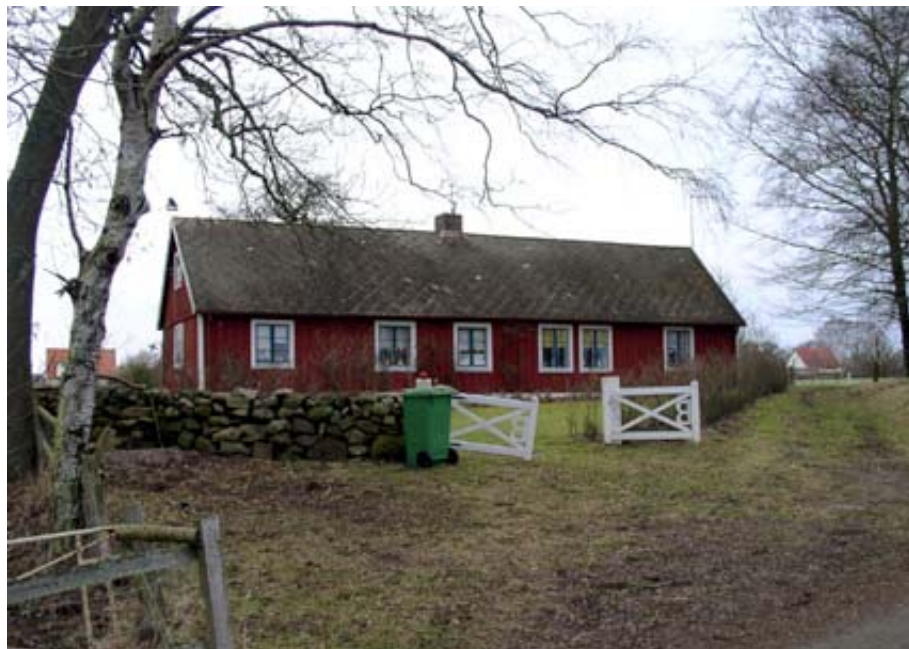
*Magnarp 5:37. 1800-tals torp alldeles ovanför Strandgårdarna. Ännu en långsmal långa förlagd i väst-östlig riktning. Karakteristiskt är också den rödfärgade locklistpanelen och sadeltaket, idag täckt med eternitplattor.*

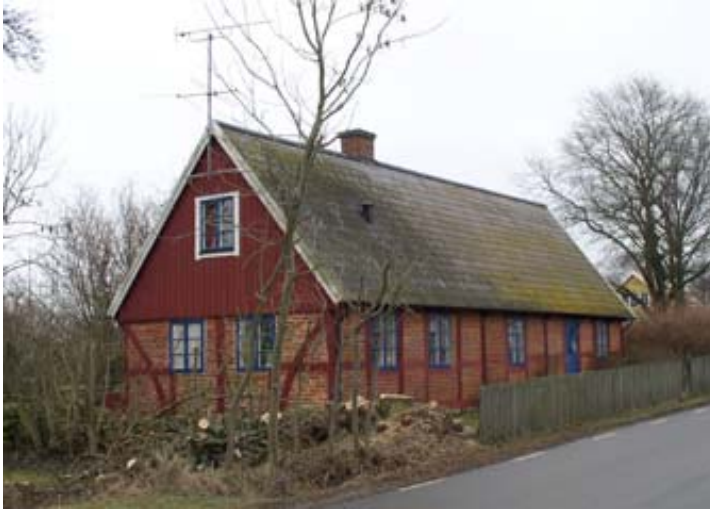
*Magnarp 1:54. Korsvirkeshus utmed byvägen (väg 707). Den långsmala längan ligger i nära anslutning till vägen och bidrar därmed till att skapa en intressant gatumiljö.*

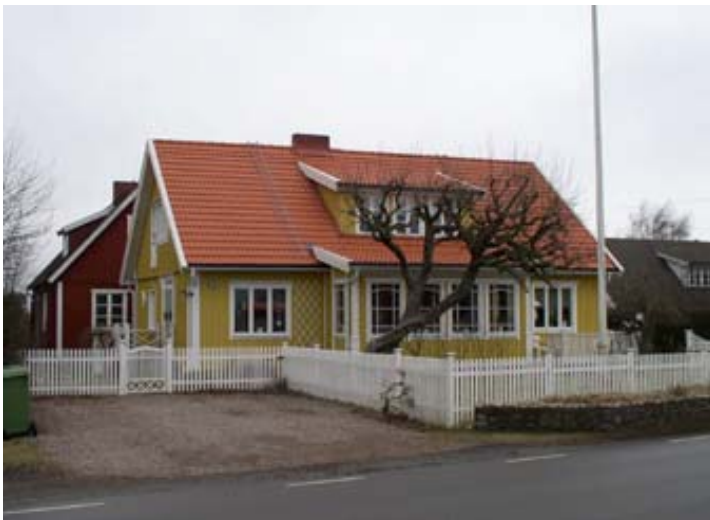
*I denna fastighet drevs fram till 1970-talet Arvid Karlssons affär. Här har även funnits vagnmakeri. Byggnadernas kulturhistoriska värde har förvanskats genom senare tiders val av material och färgsättning.*

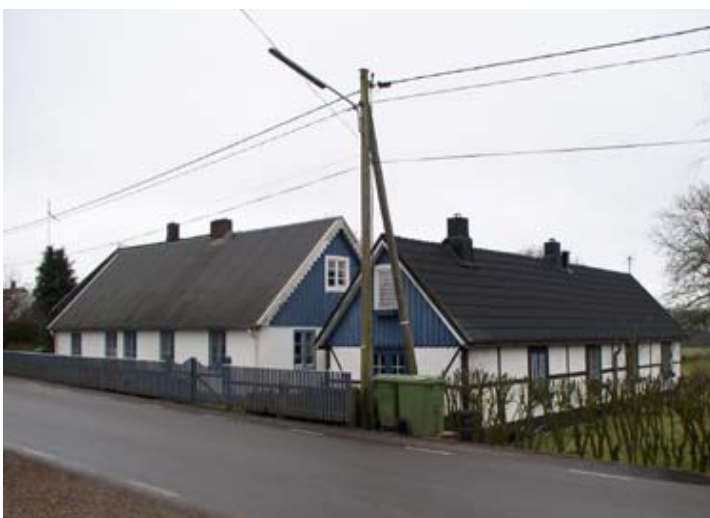
*I Magnarp 1:14 har det funnits skomakarverkstad. Den här typen av fastigheter är viktiga för bymiljön, vilket man måste ta hänsyn till vid kommande byggnadsvårdande insatser.*

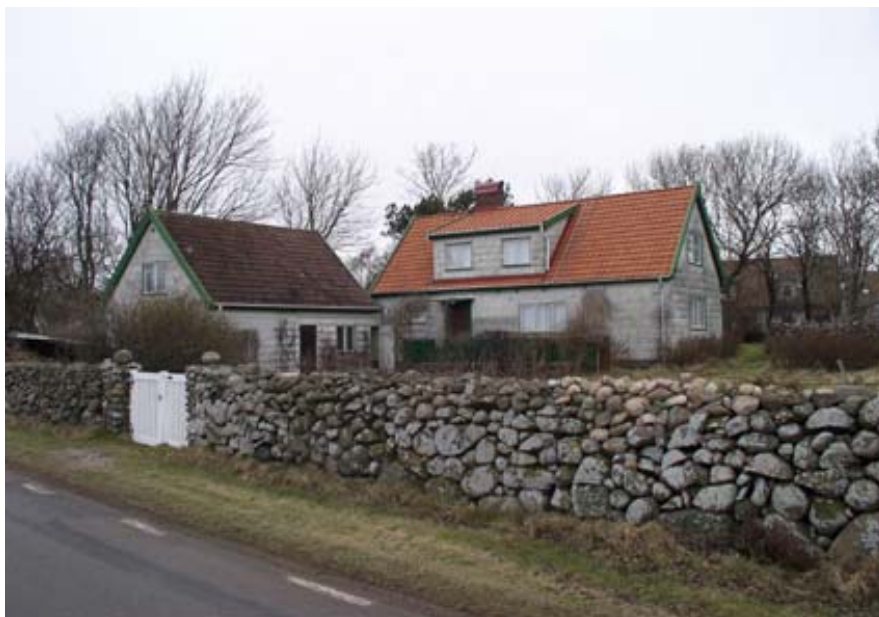
*Nere längs Strandvägen fanns redan under 1800-talet mindre hus som uppförts på byns allmänning. Magnarps första småskola huserade i ett av dem mellan 1868-85. Husen friköptes 1935. Även om byggnaderna blivit ganska förändrade har de ändå bibehållit sin småskalighet. Lägg även märke till stengårderna med vitmalade trägrindar, ett karaktärsdrag för bebyggelsen i Magnarp.*

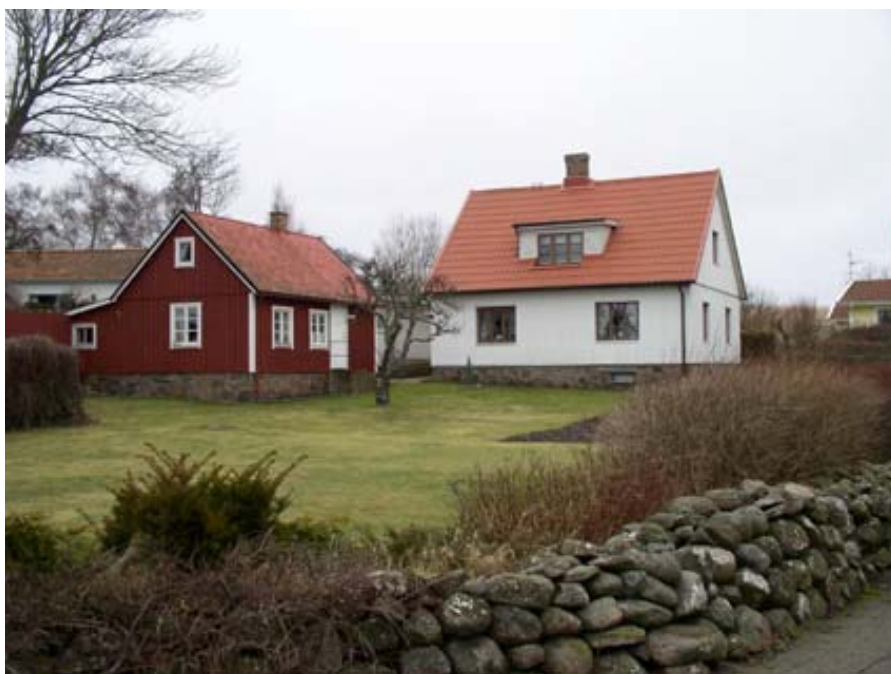
*Magnarp 59:1 Egnahem uppfört 1929 utmed strandvägen. Småskaligheten är viktig för miljön. Vid framtida förändringar bör man ställa krav på materialval och färgsättning.*

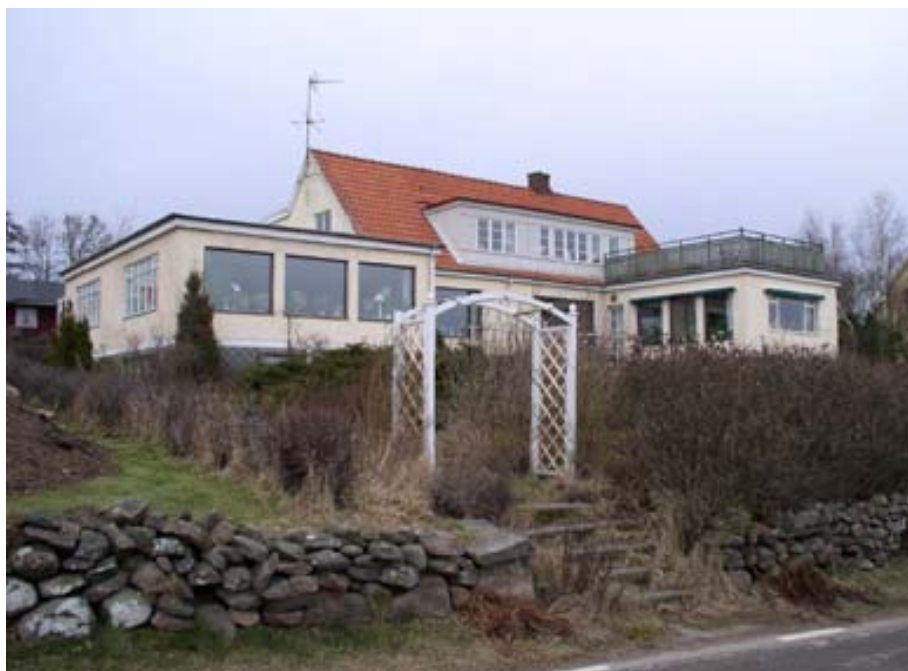
*Pensionat Solhällan. Det första huset byggdes 1929 som bostad, verksamheten startade 1931 och drevs fram till 1986. Norr om huvudbyggnaden uppfördes även annex med fler sovplatser. Förutom att byggnaden är en påtaglig del av Magnarps 1900-talshistoria har den flera tidstypiska arkitektoniska kvaliteter. Placeringen på tomten, den ljusa putsen, tegeltaket och de stora fönsterna.*

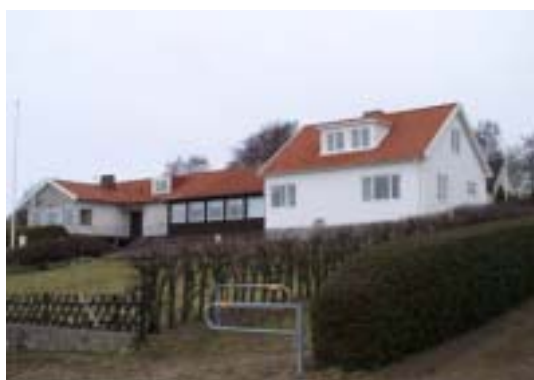
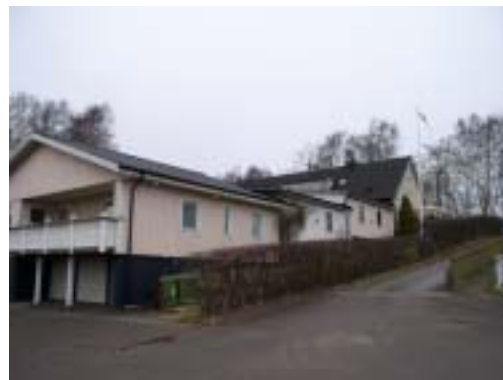
*Magnarps pensionat. De ursprungliga byggnaderna uppfördes på 1940-talet och mellan 1953 och 1972 bedrevs här pensionat. Anläggningen utökades med ett annex norr om i backen. Annexet har i senare tid klänts med träpanel och målats i ljusrosa kulör.*

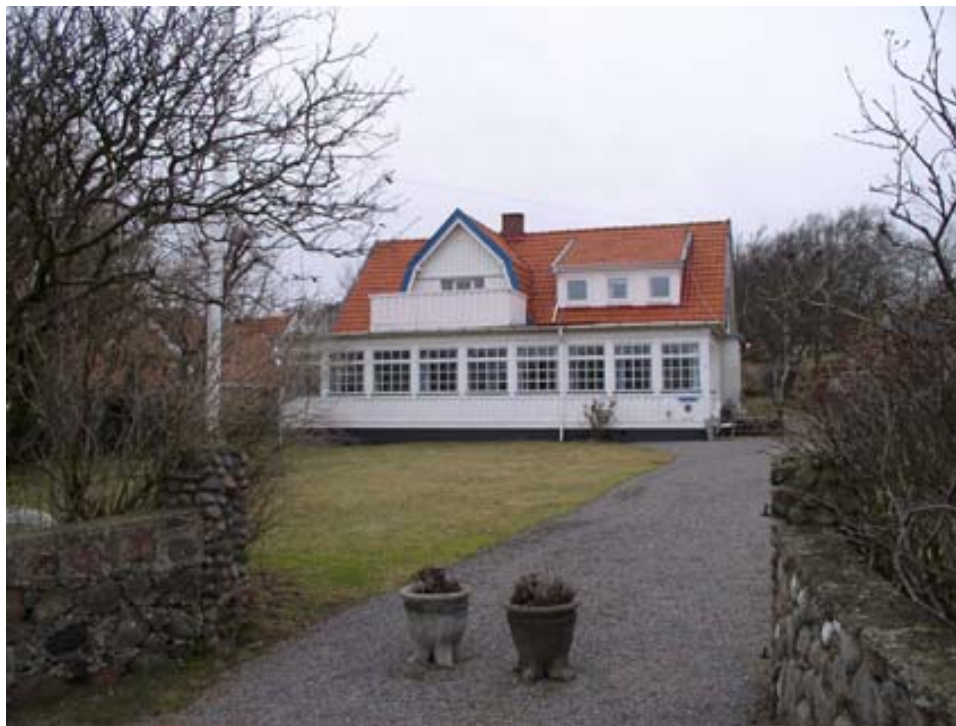
*Nuvarande Vandrarnhemmet, där huvudbyggnaden är från 1930-talet. Här startade det äldsta "Magnarps pensionat". Anläggningen köptes 1944 av Klippans läderfabrik för att användas som semesterhem för läderarbetarna. "Klippans läderarbetares semesterhem" drevs fram till 1989. I anläggningen ingår även äldre byggnader, klädda med röd locklistpanel och med vita snickerier.*

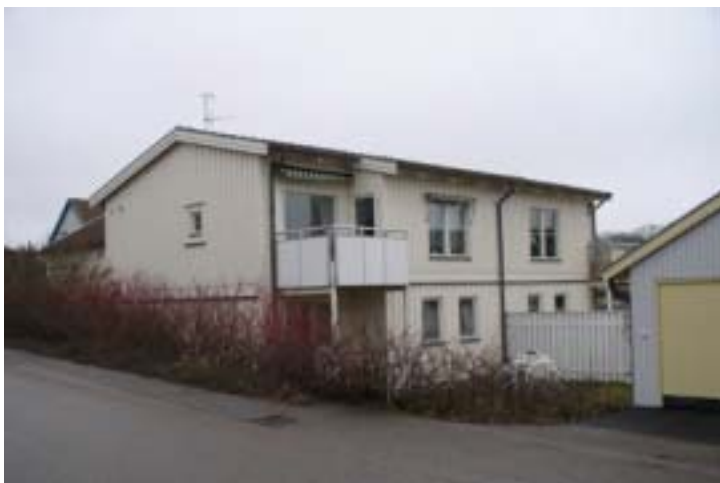
*Parhus med sutterängväning som påverkar upplevelsen av den naturliga slänten negativt.*

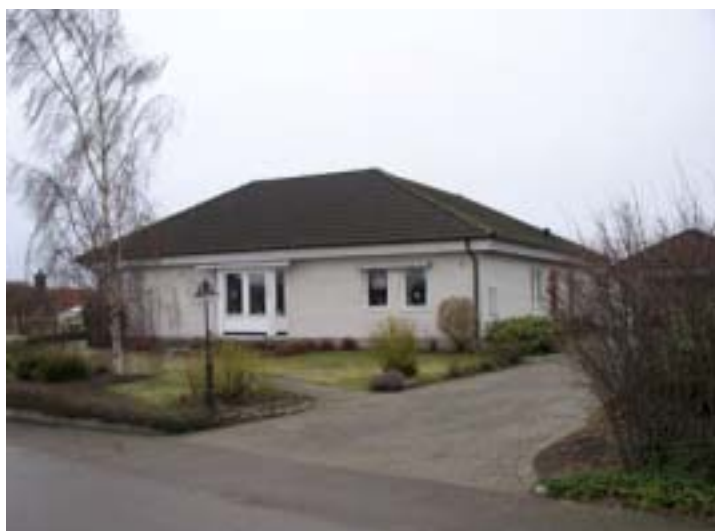
*Enplanshus med valmat tak täckt med betongpannor. I princip kvadratisk grundplan. Den här typen av hus är inte på något sätt anpassad till karaktärsdragen i Magnarp.*

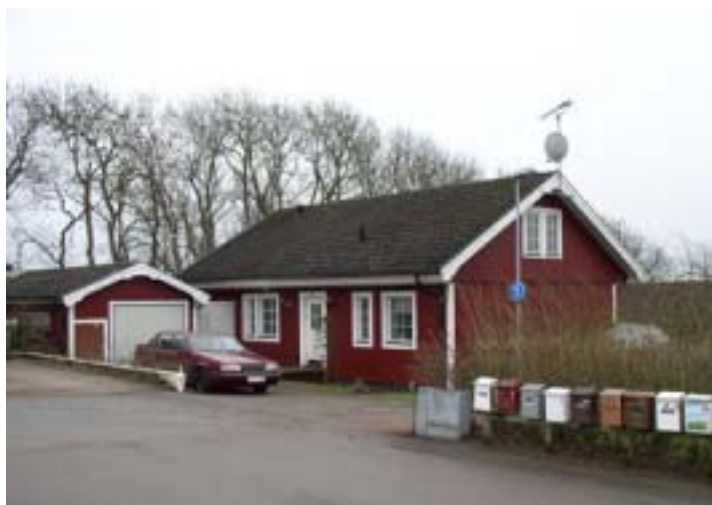
*Friliggande enbostadshus i en våning. Rektangulär grundplan, sadeltak och rödmålad träpanel. Denna byggnadsstil är bättre anpassad till karaktärsdragen i Magnarp.*

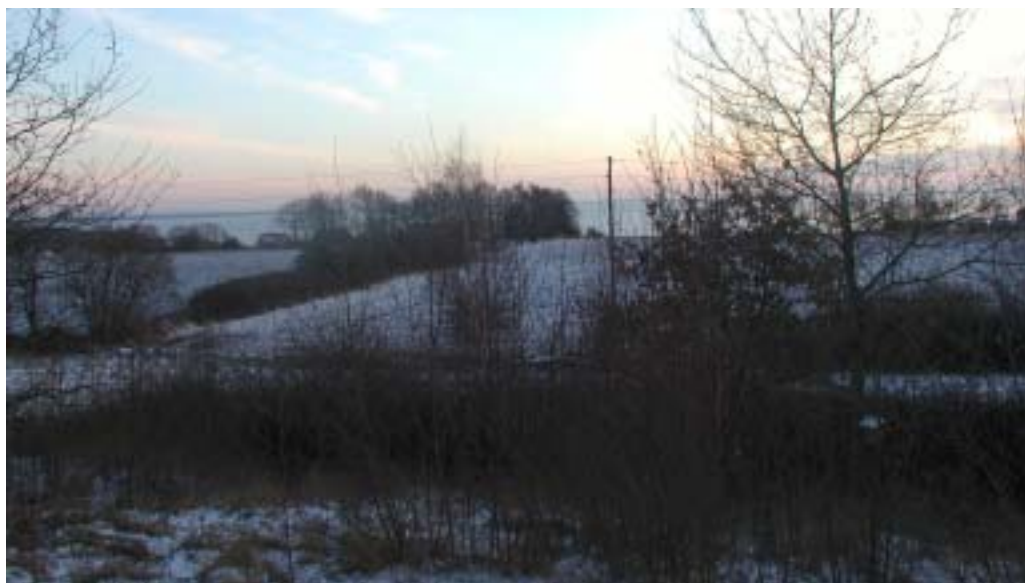
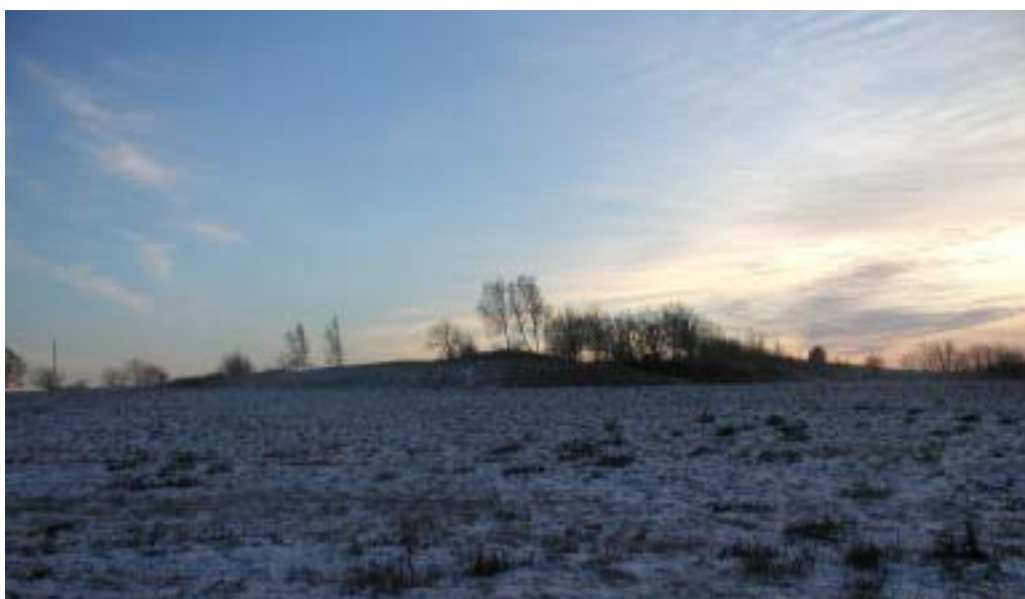
*Varehög är i behov av fornvårdande insatser för att fullt ut komma till sin rätt. Buskage och snår uppe på högen och längs stengårdsgårdarna från laga skiftet måste tas bort. Det skulle förbättra utsikten och bjuda besökaren ytterligare en tidsdimension. Att hålla nere sly och träd uppe på högen gör också att dess form framhävs.*

Följer man kulturslingan idag och vill till Varehög så leds man in genom ett modernt villaområde väster om högen, som tillåtits tränga sig alltför nära denna. Här finns en informationsskylt om gravhögen. Om entrén istället varit från öster, kanske med en enkel grusad parkeringsplats sydväst om Källgården, så hade besökaren på ett helt annat sätt fått förståelse för gravens läge i landskapet. Redan från vägen blir man varse hur höjdryggen reser sig över Skälderviken i söder och dalgången med bäcken i norr. Längst uppe på krönet ligger gravhögen, liksom för att förstärka intrycket och manifesteras sin närvaro i landskapet. På sträckan upp mot högen hade man följt bäcken, det vattendrag som varit en av anledningarna till att området varit attraktivt för bosättning, och först när man kommit upp på högen hade vyerna öppnat sig med vidsträckt utblick ut över havet i söder, dalgången i norr och ett traditionellt jordbrukslandskap i öster.

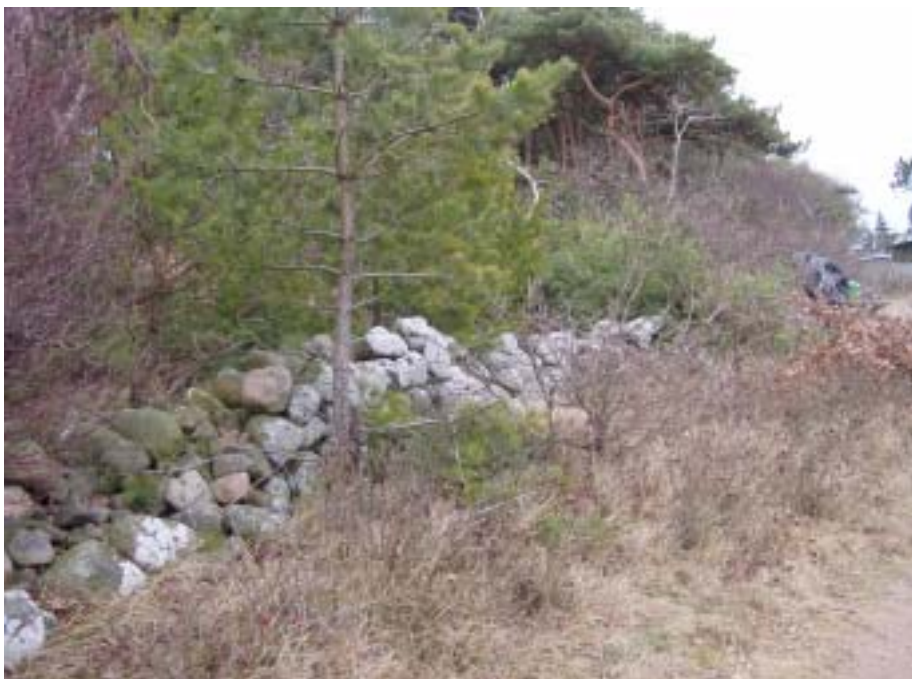
*Stenmuren längs kronoplanteringen bör röjas från sly och träd så att den framträder på ett bättre sätt.*
