# Magnarps by och hamn

- analys av kulturmiljön

Rapport 2004:26

Kulturhistorisk analys, 2004  
Barkåkra socken  
Ängelholms kommun  
Skåne län

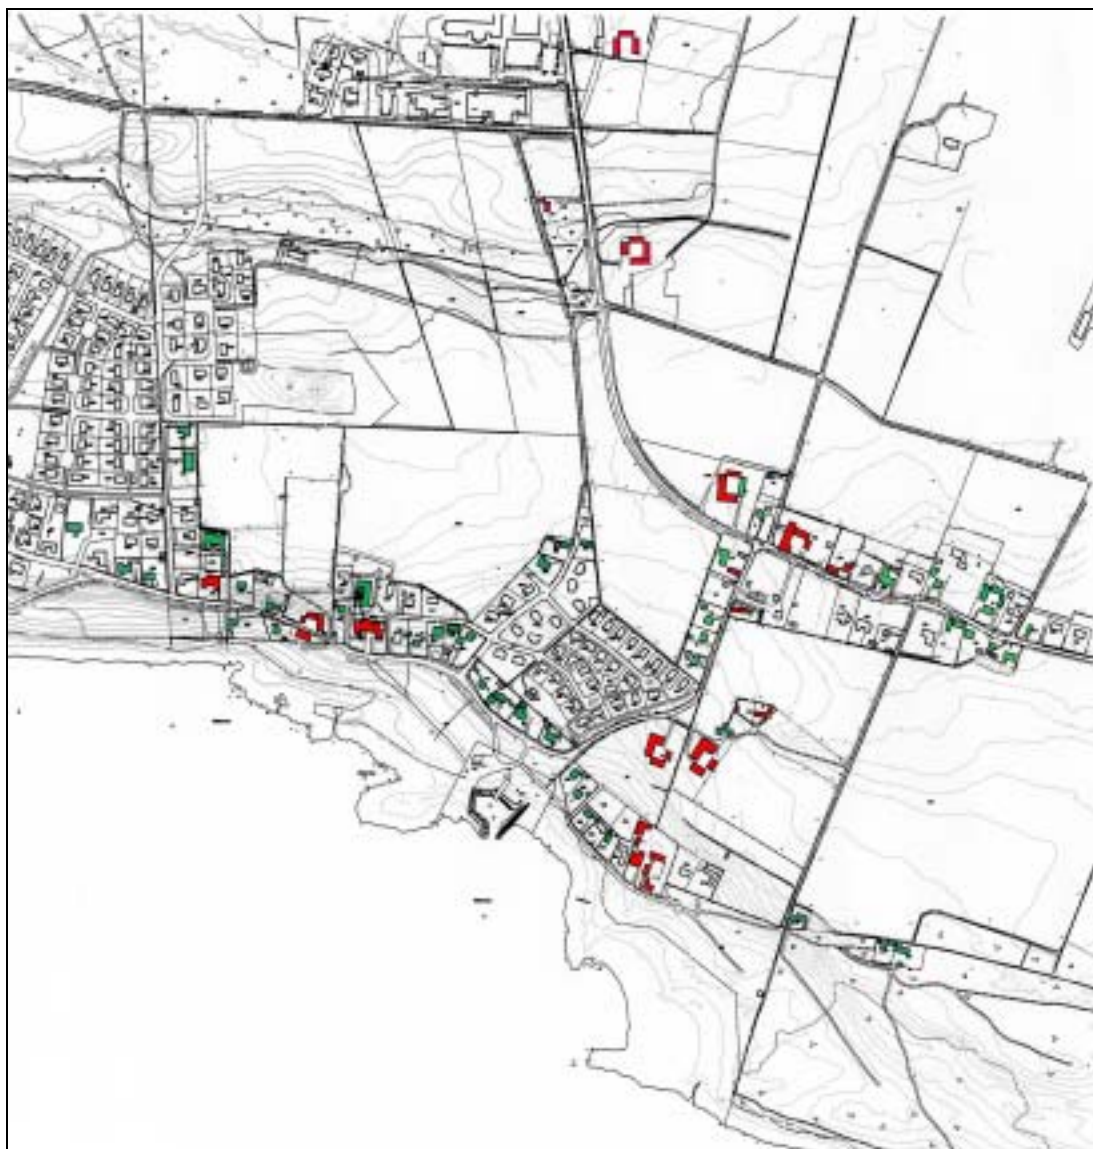
*Karta som visar den kulturhistoriska värderingen av byggnaderna inom undersökningsområdet.*

För att inte värdefulla karaktärsdrag ska gå förlorade om befintlig röd- eller grönmarkerad byggnad försvinner skall ersättningsbyggnad anpassas till den försvunna byggnaden när det gäller form och placering på tomten.

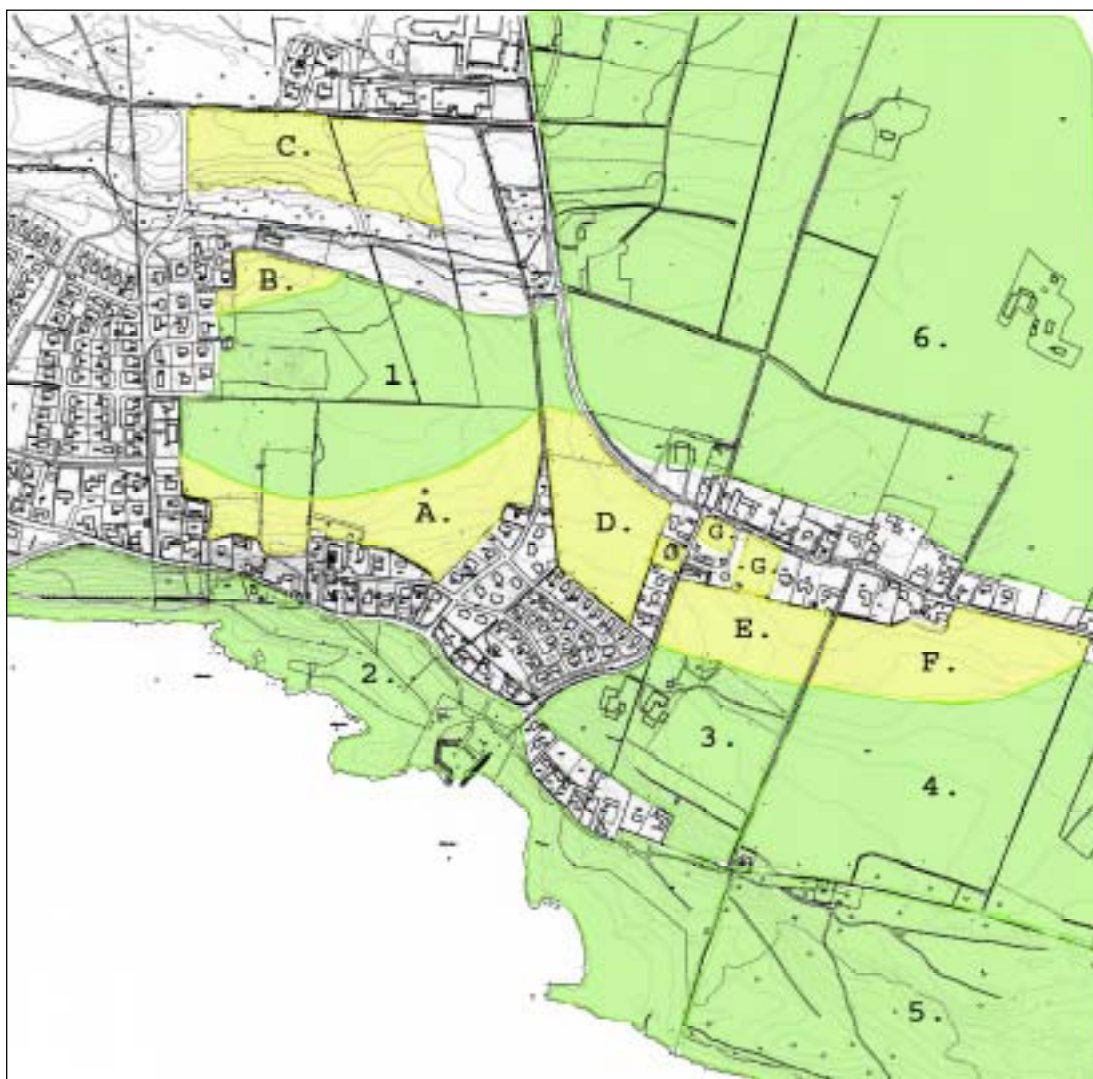
Områden där pågående markanvändning bör bibehållas markerade med grönt. Förslag på områden som är möjliga att exploatera markerade med gult.
