Prostgården i Falun

Prostgården uppfördes, likt många andra stenhus i centrala Falun, efter den förödande stadsbranden 1761 där den tidigare timrade prostgården brann ner. Prostgården i Falun byggnadsminnesförklarades 2010.

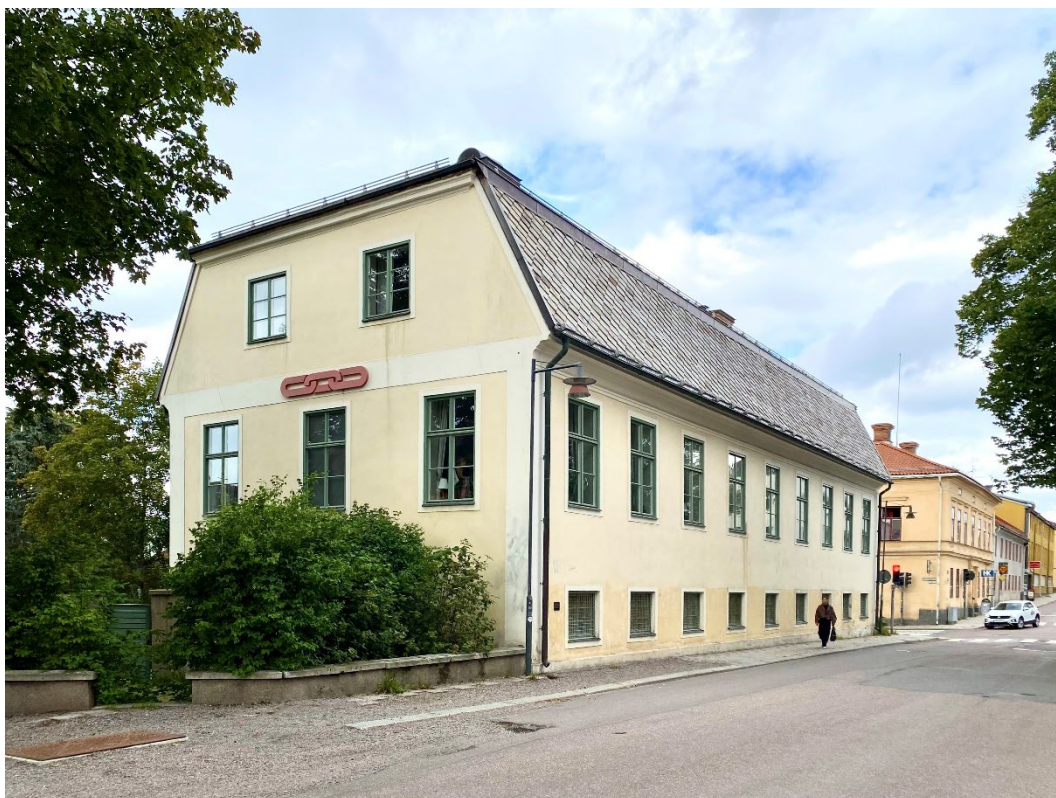
Figur 1. Fasaden mot Åsgatan. Foto: Lovisa Lindberg, Länsstyrelsen i Dalarnas län.

Prostgården är uppförd i två och en halv våning med brutet, halvvalmat tak. Huset är byggt av tegel med putsade fasader. Tidigare uppgifter om att huset skulle var byggt av kopparslagg är sannolikt felaktiga. I samband med fasadrenovering 1995 dokumenterades endast tegel som material i väggarna. Fasaderna pryds i hörnen av lisener och vid takfoten av en profilerad taklist. Fasaderna är ljus gula med vita fönsteromfattningar och lisener. Fönstren är gröna. Taket är täckt med skiffer från Glava.

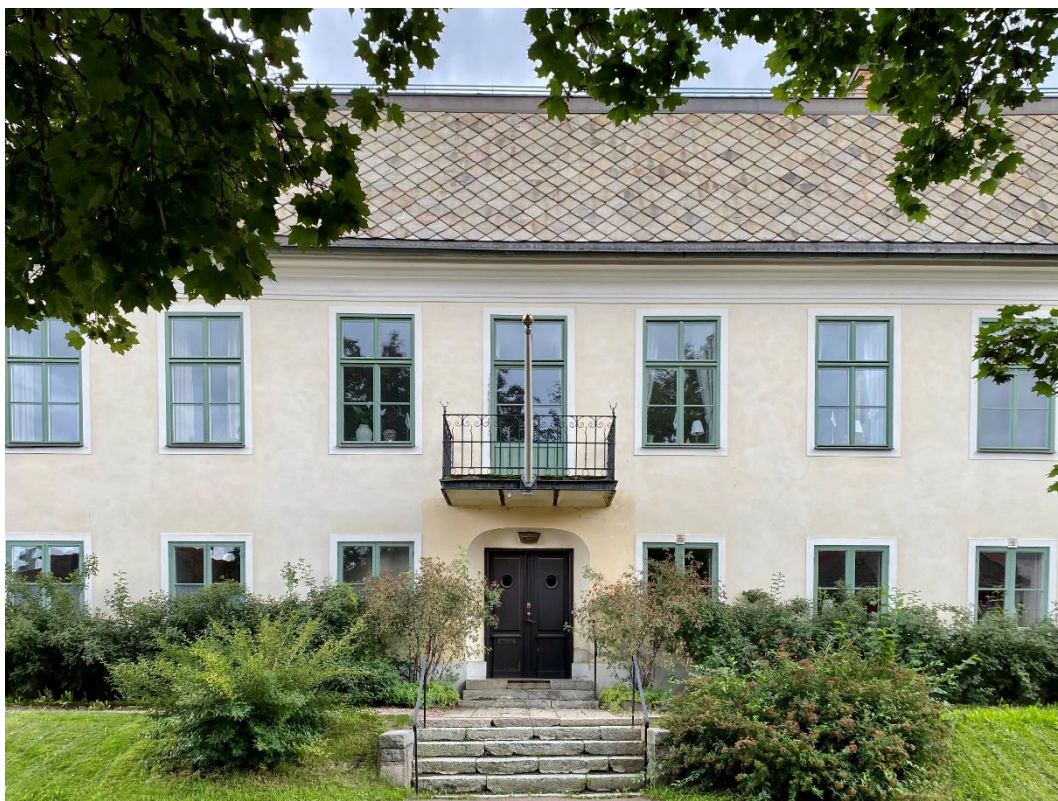
Figur 2. Fasaden mot innergården med huvudentrén centralt placerad i långsidan. Taket är belagt med skiffer från Glava. Foto: Lovisa Lindberg, Länsstyrelsen i Dalarnas län.

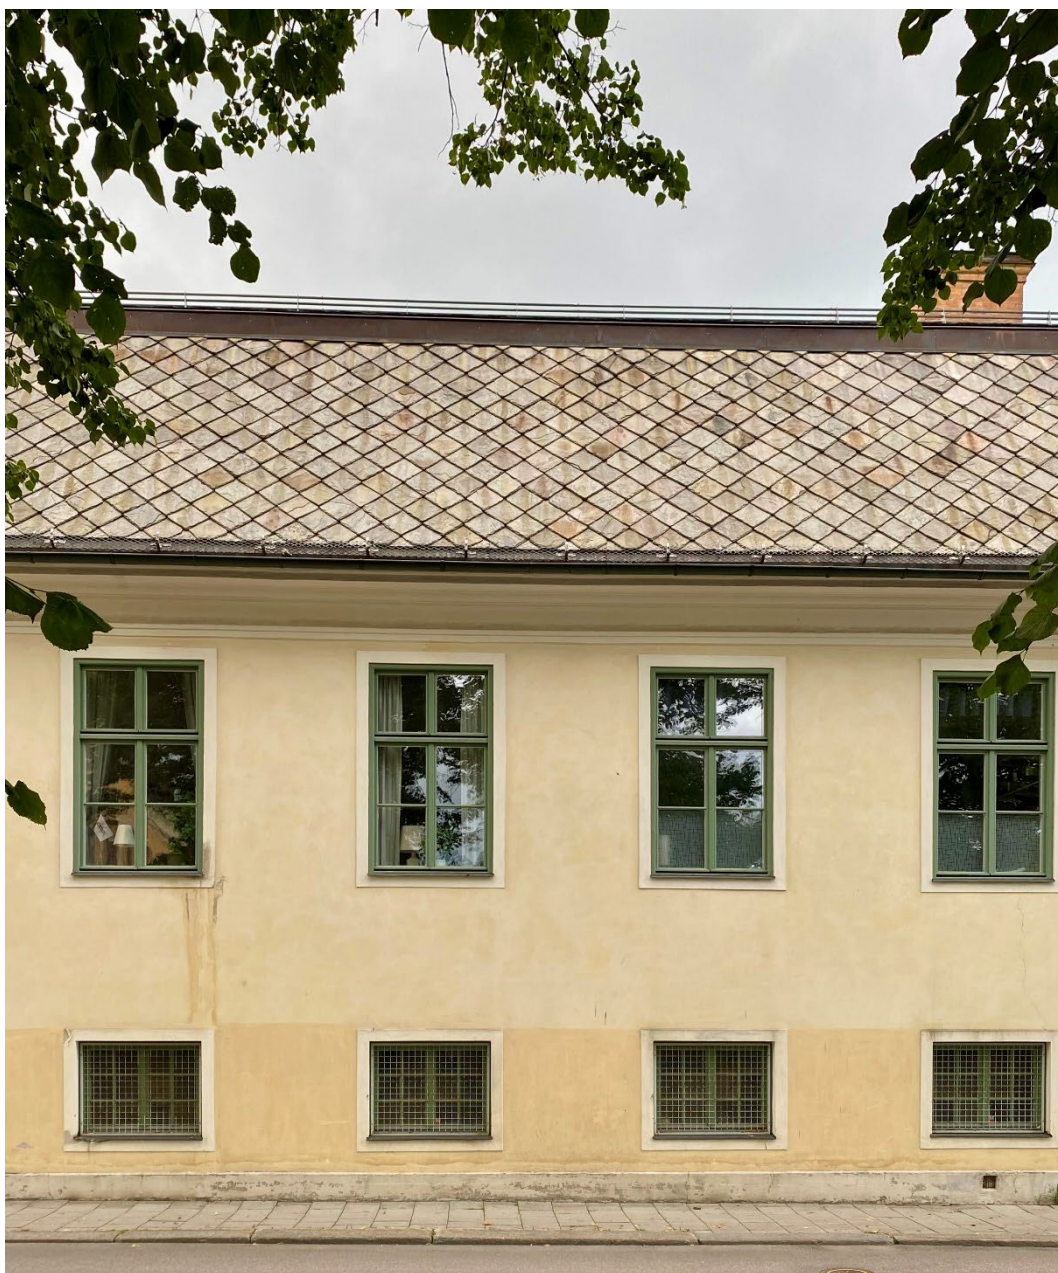
Figur 3. Fasaderna är putsade i ljust gult. Notera bottenvåningens små källarfönster ut mot vägen som berättar om byggnadens souterrängplan. Foto: Lovisa Lindberg, Länsstyrelsen i Dalarnas län.

Bottenvåningen har karaktär av souterrainsvåning med välvda rum. Huvudvåningen är belägen en trappa upp. På tredje våningen finns mindre gavelrum och ett större utrymme som tidigare varit vind, men som i sen tid byggts om till ordenssal. Invändigt genomgick byggnaden en omfattande renovering på 1950-talet varvid en stor del av den äldre inredningen försvann.
