Bilaga 8. Översvämningsskänsliga områden i Markaryds kommun 2010.

Översiktskarta över översvämningsskänsliga områden i Markaryds kommun.

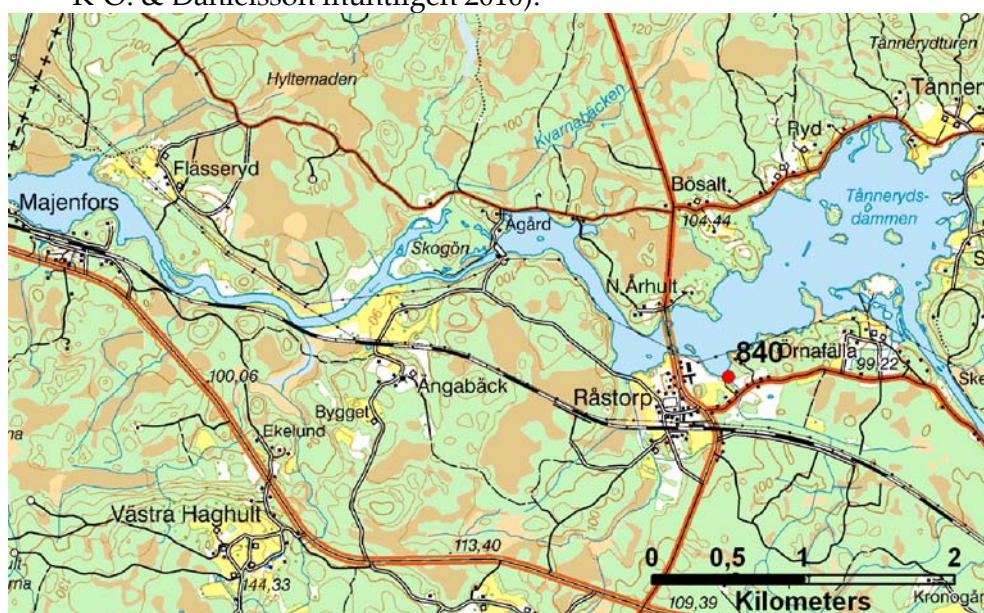
Kartbild för 840.

2005-01: Efter stormen Gudrun, 7-8 januari 2005 kom det en del regn. Strömavbrott gjorde att pumparna inte fungerade och dagvattnet fick pumpas bort med extra pumpar. En fastighet fick källaren översvämmad. Vattnet som översvämmade området rann från naturen och kom inte från Lagan (Ingvarsson, Johansson, Karlsson P., Svensson K-O. & Danielsson muntligen 2010).
