Återställa vattenflödet i Stockesundet

Stockesundet
Biotopskyddsområde

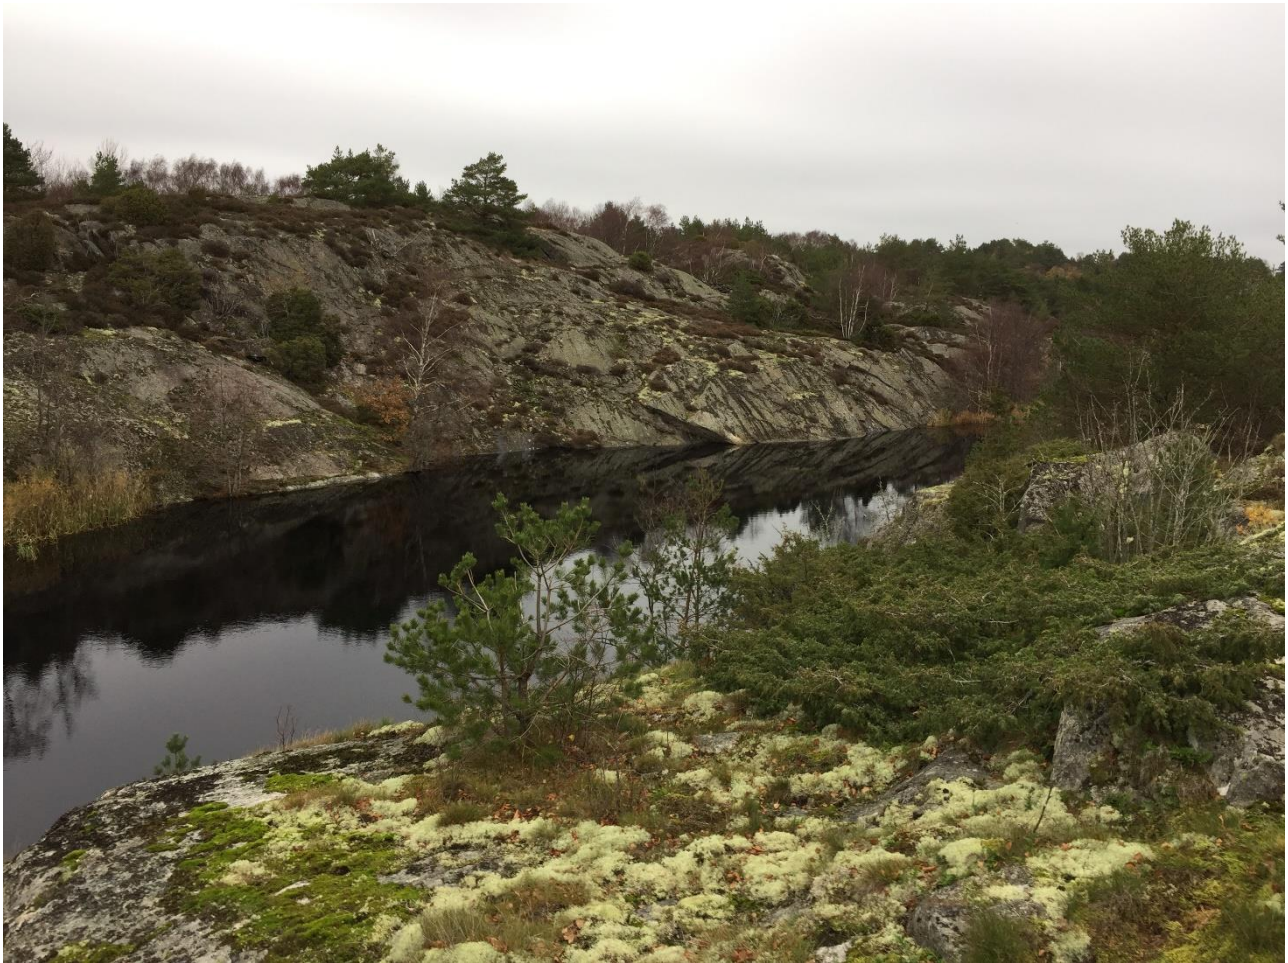
Bilden visar en av Stockesundets dammar

Stockesundet är en V-formad dalgång som tidigare utgjort ett smalt sund mellan öarna Rapön och Flatön. Genom landhöjningen har dessa öar förenats och kvar finns fem mindre dammar i dalgångens försänkningar. Dessa dammar har vattenförbindelse mellan sig och är även förbundna med havet

Stränderna runt dammarna består till största delen av berghällar med undantag för den västligaste dammen som omges av ängsmark. De tre västligaste dammarna är sammanlänkade med mindre diken och mellan dessa dammar finns våtmarker täckta av bladvass och havssäv. I flera av dammarna har det tidigare förekommit goda bestånd av den mycket ovanliga brackvattensräkan (*Palaemon varians*). Arten är klassad som sårbar (VU) i Artdatabankens rödlista från 2015 och är endast återfunnen på ett fåtal andra ställen i Sverige.
