# Restaurering och utrivning av vandringshinder i Bocksjöbäcken, biflöde till Kölsjöån.

Bocksjöbäcken | Bollnäs kommun | Testeboåns avrinningsområde HARO 51

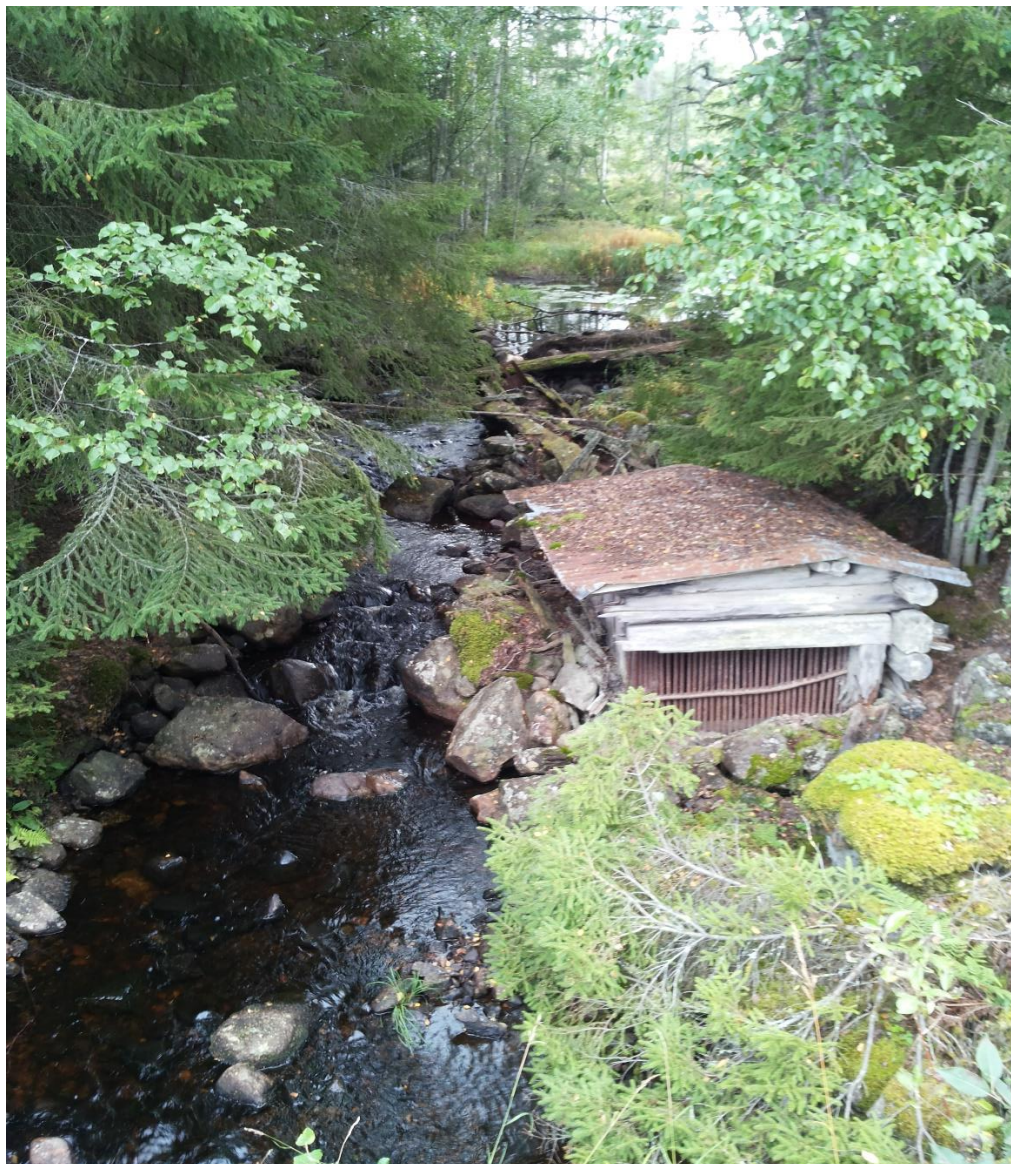
*Bild: Bocksjöbäcken med ålkista som finns utmärkt i kartunderlag från år 1639.  
Foto: KJ Bergh*

*I utloppet från Bocksjön finns en jorddamm med gjutet betongutskov som håller sjöns nivå uppe med ca 65 cm. 250 m nedströms utloppet finns en äldre ålkista med tillhörande fördämning. Båda fördämningarna utgör definitiva vandringshinder. Bocksjöbäcken är kraftigt rensad från större block som har lagts vid sidan om åfåran.*

*Utrivning av dämnet vid ålkistan ska ske med försiktighet. En ordentlig dokumentering behöver utföras av ålkistan som finns med i kartunderlag från 1639. Återförande av block längs hela åsträckan på 1000 m. Innan ovan nämnda åtgärder behöver åsträckan musselinventeras och elprovfiskas.*
