**SÅGVERK IVAR JOHANSSON
ÄLMHULTS KOMMUN, MIFO FAS 2**

Miljöteknisk markundersökning

**Växjö 2002-11-26
SWECO VBB VIAK AB
Södra regionen**

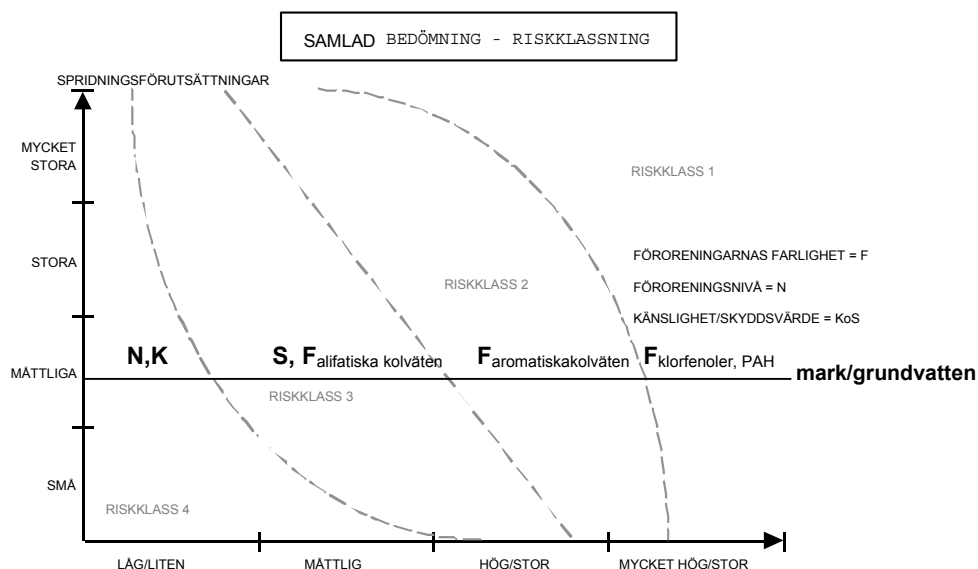
För området har spridningsförutsättningarna i mark och grundvatten bedömts som måttliga, Känsligheten som liten och skyddsvärdet måttligt. Farligheten avseende de analyserade parametrarna bedöms för klorfenoler och PAH som mycket hög, för aromatiska kolväten som hög och för alifatiska kolväten som måttlig. Föroreningsnivån bedöms för mark och grundvatten som ingen eller låg.

Det undersökta området bör vid en samlad riskklassning hamna i riskklass 4 (se riskklassningsgraf nedan) då inga halter av de undersökta parametrarna återfinns i något av de uttagna proverna, med två marginella undantag. Se sammanställning av MIFO protokoll blanketterna A-E under [bilaga 4](#).
