## Hvilans socitetspaviljong

Hvilans socitetspaviljong utgör den sista kvarvarande resten av kuranstalten Hvilan, som uppfördes i Rättvik på 1800-talet. Paviljongen Hvilan förklarades som byggnadsminne 1988.

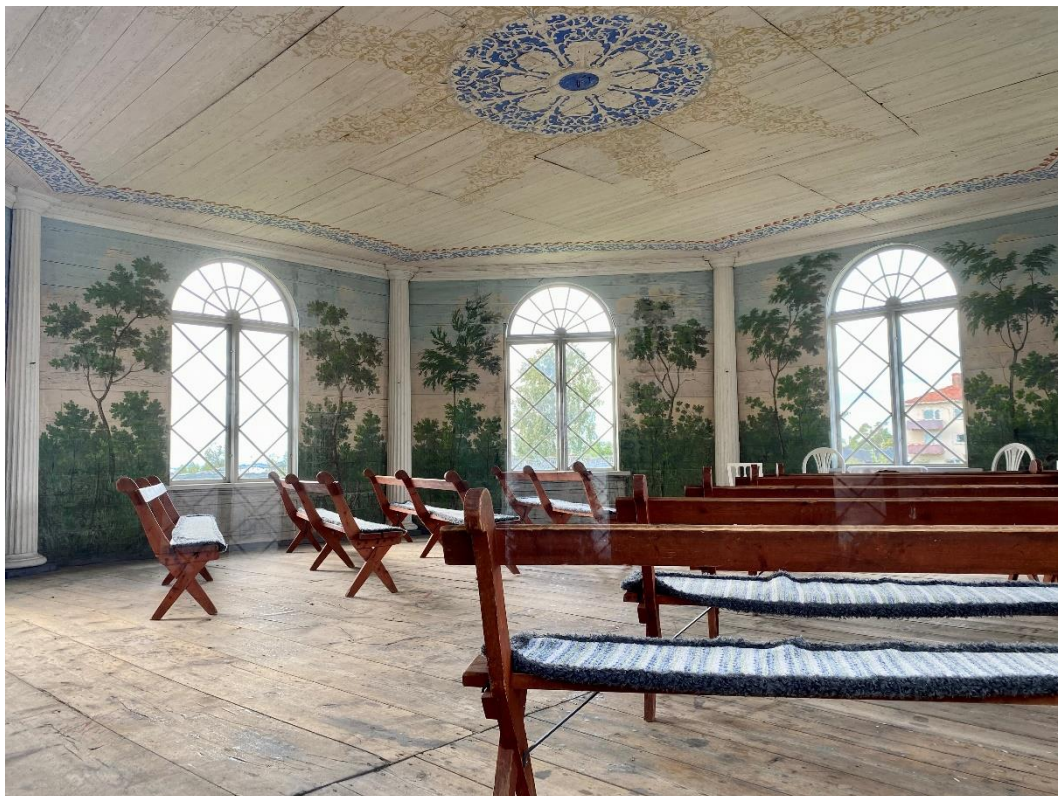
**Figur 2. Interiören dekorerades av kyrkomålare Olof Hofrén. Foto: Lovisa Lindberg, Länsstyrelsen i Dalarnas län.**

Hvilans socityspaviljong utgörs av en åttasidig byggnad, uppförd i en våning i trä. Byggnaden har en diameter på cirka elva meter och är klädd i panel. Fasaden är indelad i sektioner av vitmålade doriska kolonner med kannelyrer. Byggnaden har sju fönster och dubbeldörrar med överljus och valmat tegeltäckt tak. Paviljongens arkitektoniska uttryck präglas av 1800-talets historiserande stil. Invändigt är paviljongen dekorerad av den kände kyrkomålaren Olof Hofrén från Hälsingland.

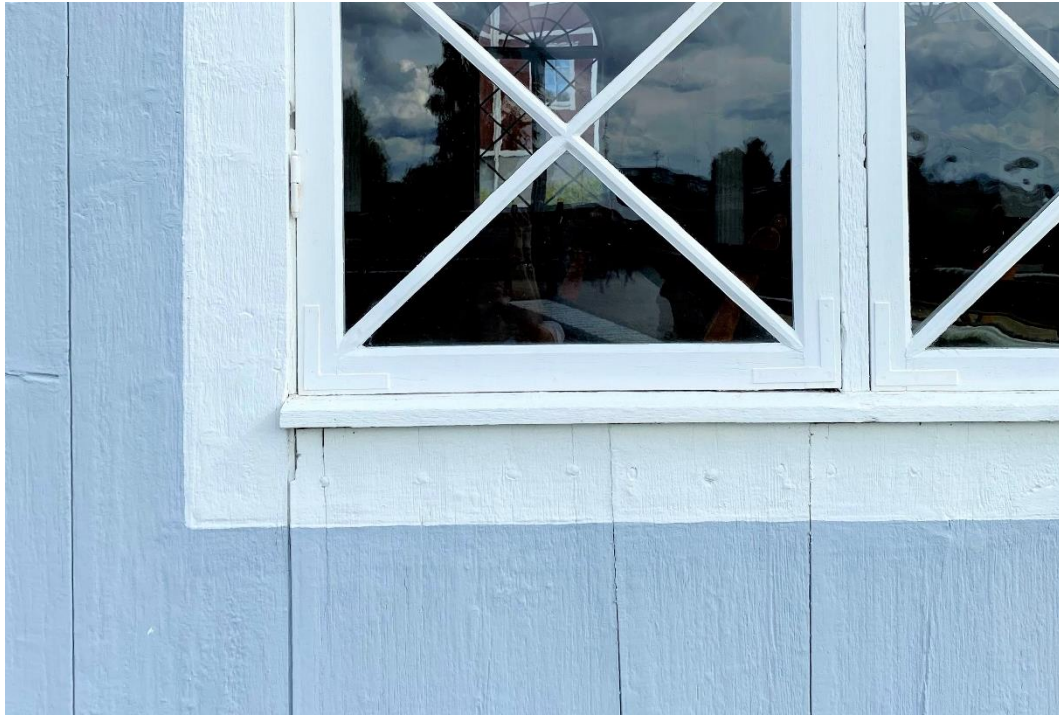
**Figur 3. Fasaden är klädd i kilsågad brädpanel. Foto: Lovisa Lindberg, Länsstyrelsen i Dalarnas län.**

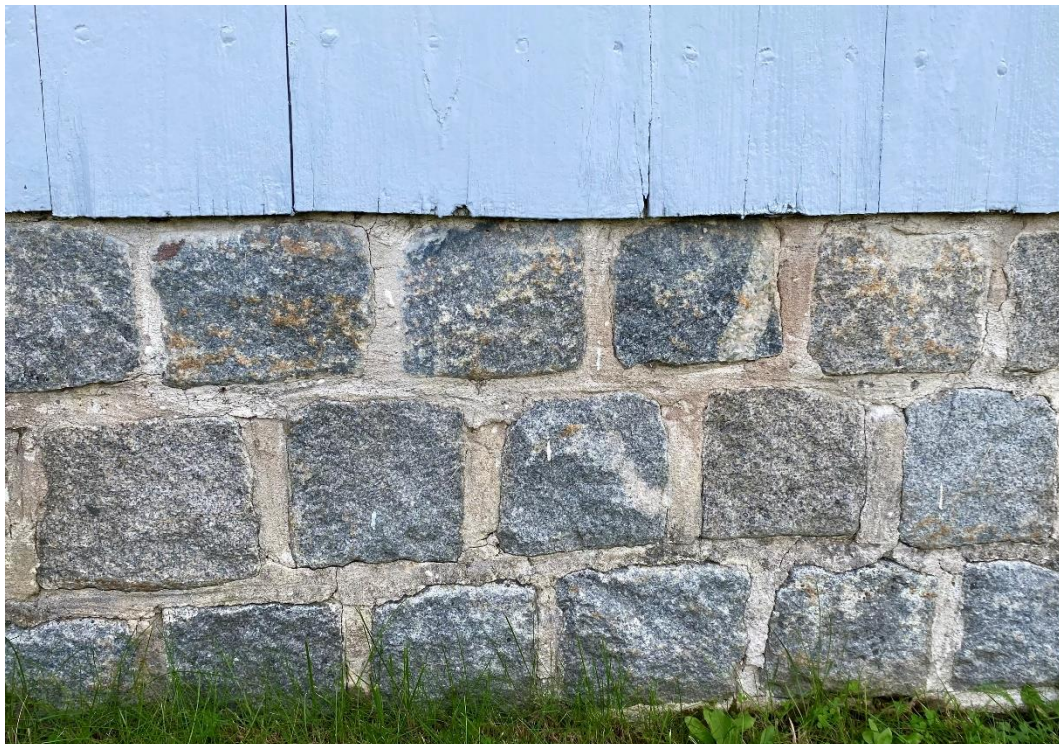
**Figur 4. Paviljongen vilar på en naturstensgrund. Foto: Lovisa Lindberg, Länsstyrelsen i Dalarnas län.**

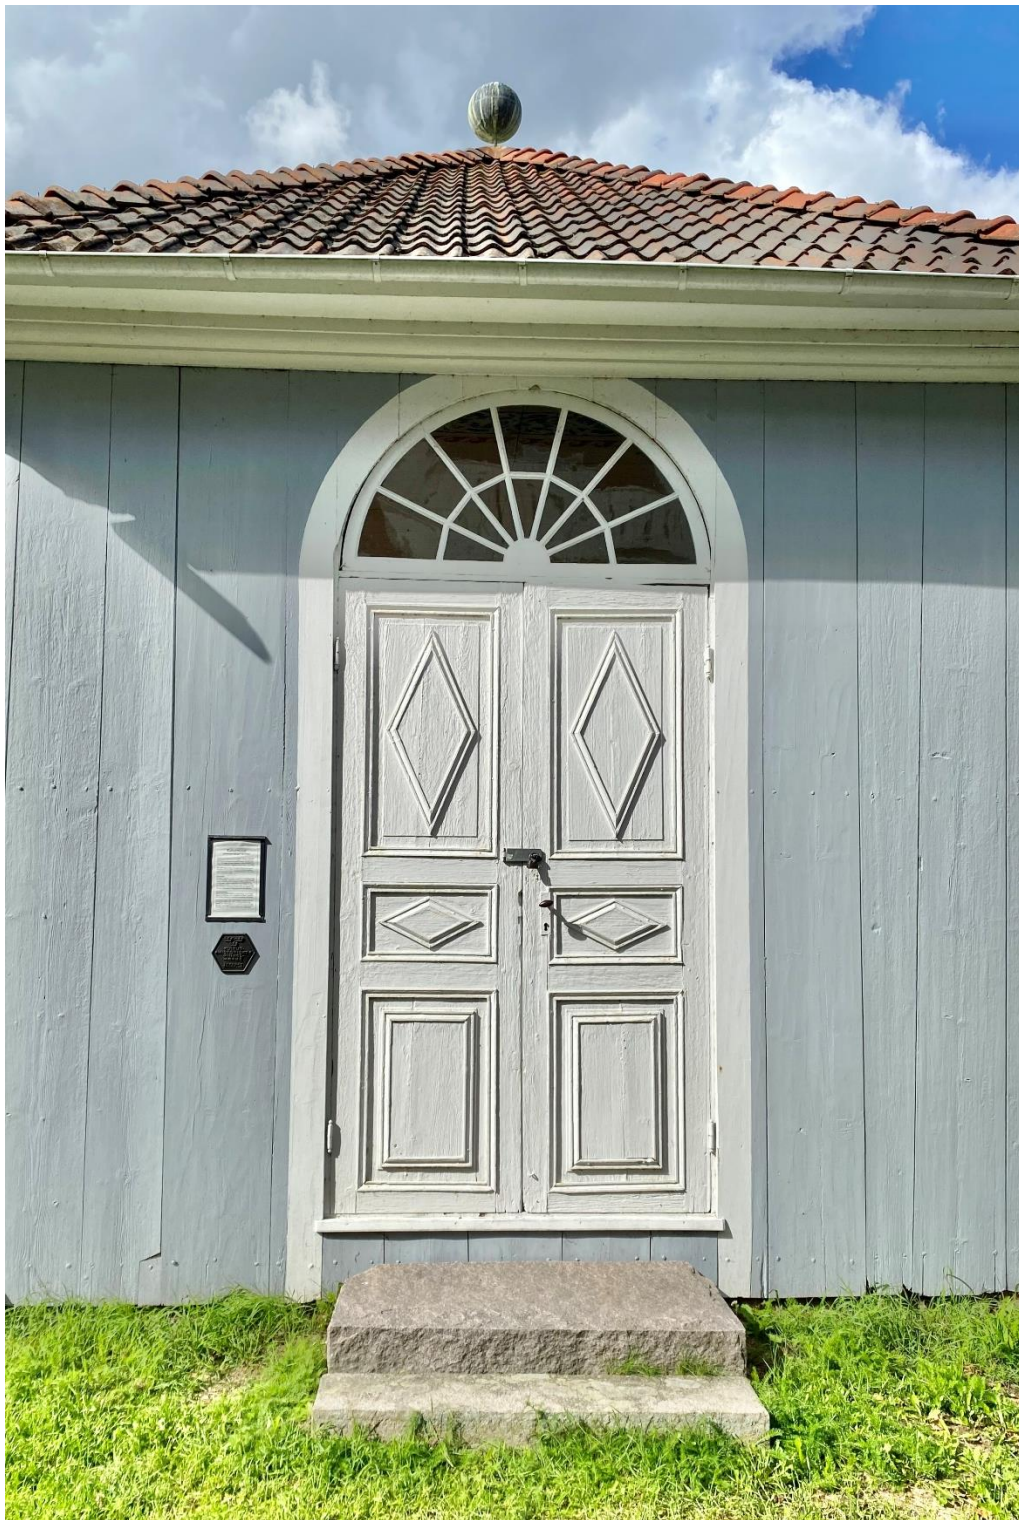
**Figur 5. Entrédörren med överljus leder in i byggnadens endra rum, salen.  
Foto: Lovisa Lindberg, Länsstyrelsen i Dalarnas län.**

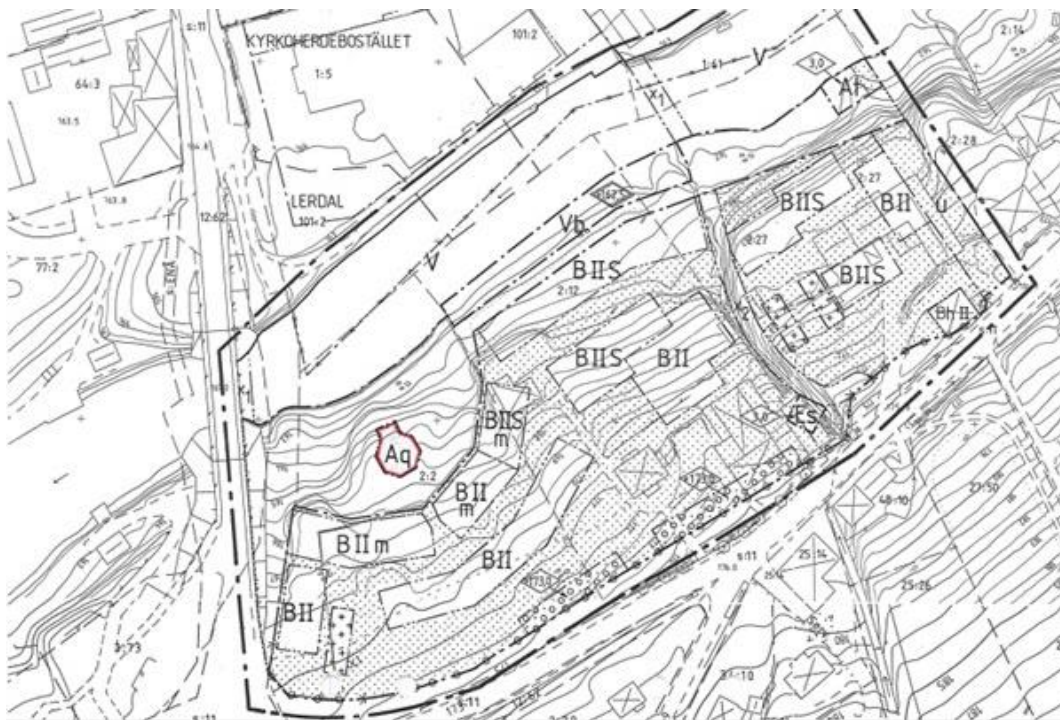
Figur 6. Situationsplan för socitetspaviljongen i Lerdal, ur beslut 1998.10.11.

1. Byggnaden som markerats på bifogad situationsplan får inte rivas, flyttas eller till sitt yttre byggas om eller på annat sätt förändras.
2. I byggnadens inre får inte göras ingrepp i stommen. Inte heller i den fasta inredningen med sin dekorativa utsmyckning.
3. Byggnaden skall underhållas så att den inte förfaller. Vård och underhållsarbeten skall utföras på ett sådant sätt att det kulturhistoriska värdet inte minskar.
4. Det område som på bifogad situationsplan avgränsats kring byggnaden skall vårdas och hållas i sådant skick, att byggnadens utseende och karaktär inte förvanskas.

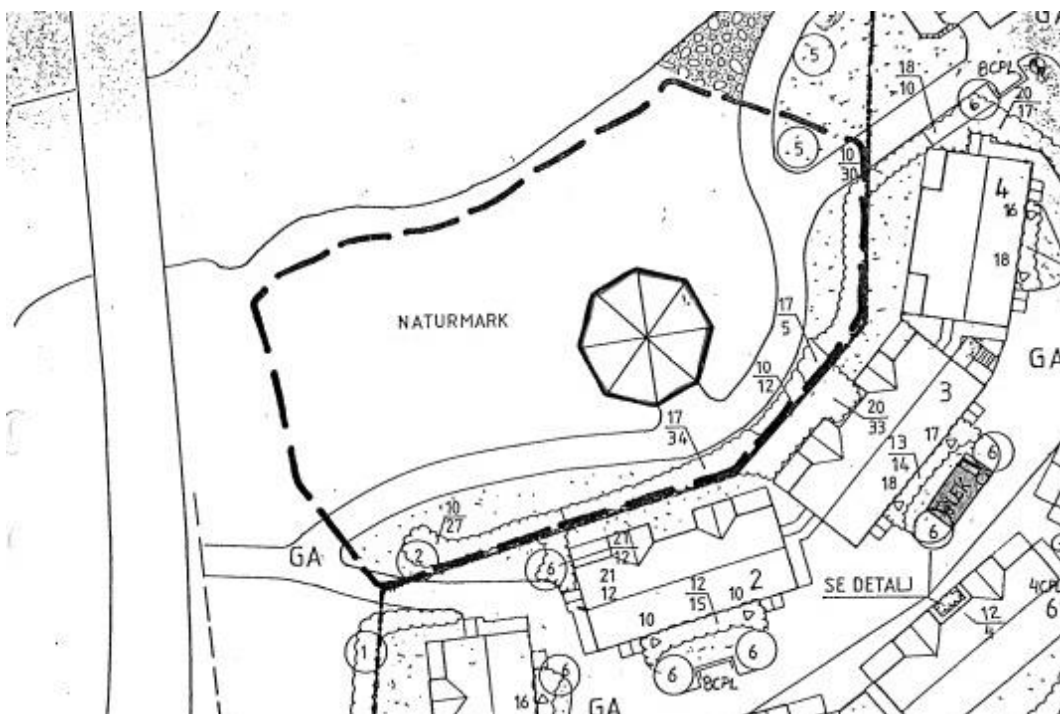
Figur 7. Karta som visar byggnadsminnets skyddsområde markerat med svart streckad linje. Ur beslut 1998.10.11.
