Spiksmedjan i Dådran

Spiksmedjan i Dådran är en ovanligt väl bevarad smedja med redskap från början av 1900-talet. Stora delar av den en gång så levande bruksmiljön i Dådran finns kvar än idag. Spiksmedjan byggnadsminnesförklarades 2013.

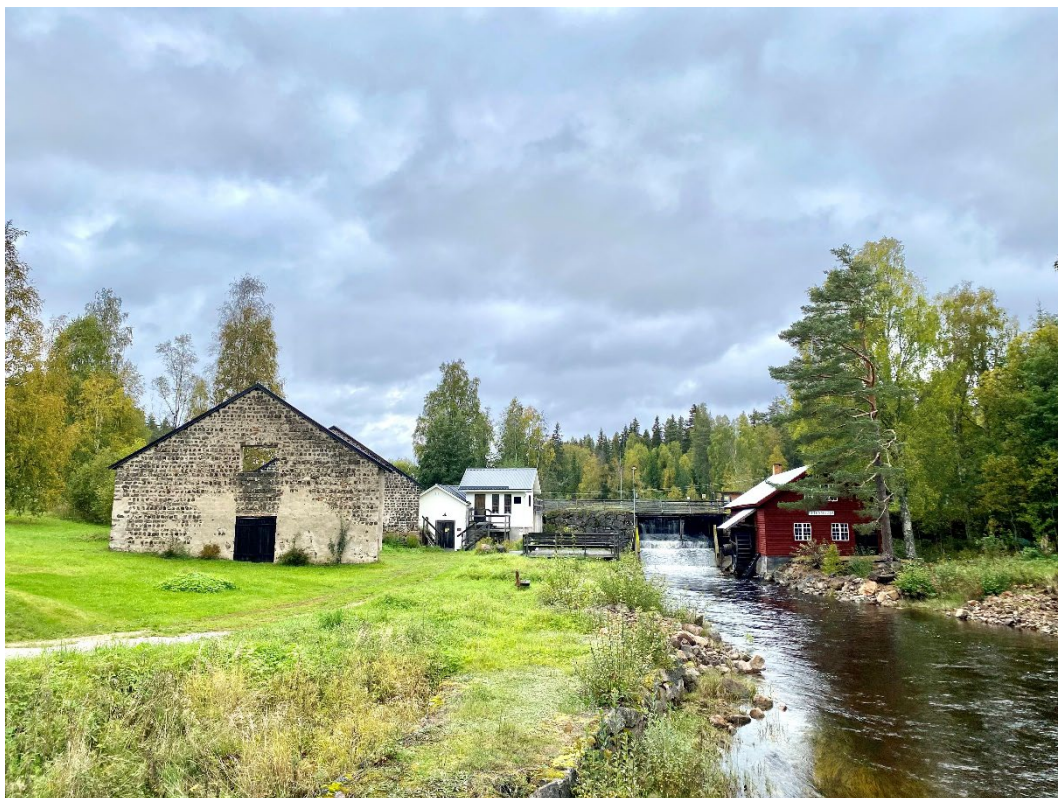
Figur 1. Smedjan ligger i anslutning till Ljugarens utlopp. Foto: Lovisa Lindberg, Länsstyrelsen i Dalarnas län.

Spiksmedjan är sannolikt uppförd i början av 1900-talet och vilar på en gjuten betonggrund. Stommen utgörs av regelverk och är klädd med faluröd panel på förvandring. Byggnaden står placerad längs med forsen och den norra gaveln direkt mot dammen. Sadeltaket är numera plåttäckt, tidigare lertegel. På smedjans västra långsida, mot forsen, finns ett vattenhjul som täcks av ett enkelt plåttak.

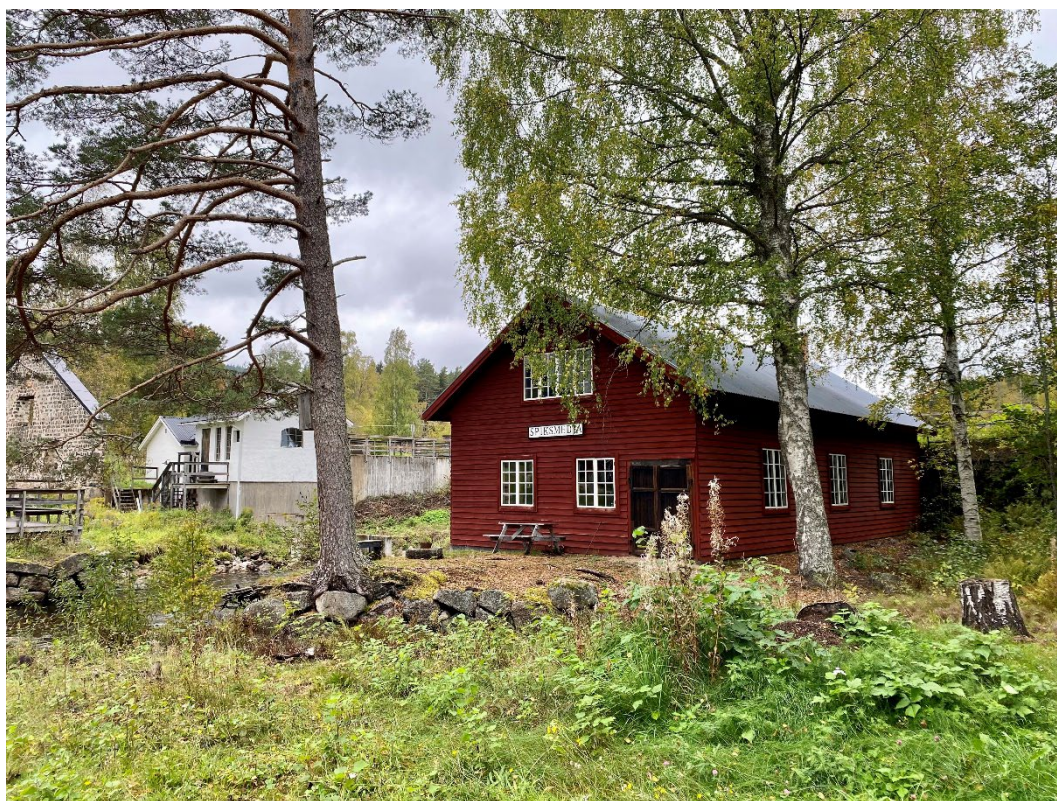
Figur 2. Smedjan var igång ända till 1934, och är idag bevarad som den såg ut när den stängdes. Foto: Lovisa Lindberg, Länsstyrelsen i Dalarnas län.

Inne i smedjan finns en härd av slaggtegel i anslutning till byggnadens norra gavel. På ömse sidor om härden står en blåsbälg och ytterligare ett vattenhjul. En mängd redskap finns bevarade, troligen en så gott som fullständig uppsättning av smedverktyg. Vid ingången på den södra gaveln står den fasta inredningen placerad bestående av två knipphammare, hjulstock, remdriven svarv och fjäderhammare.

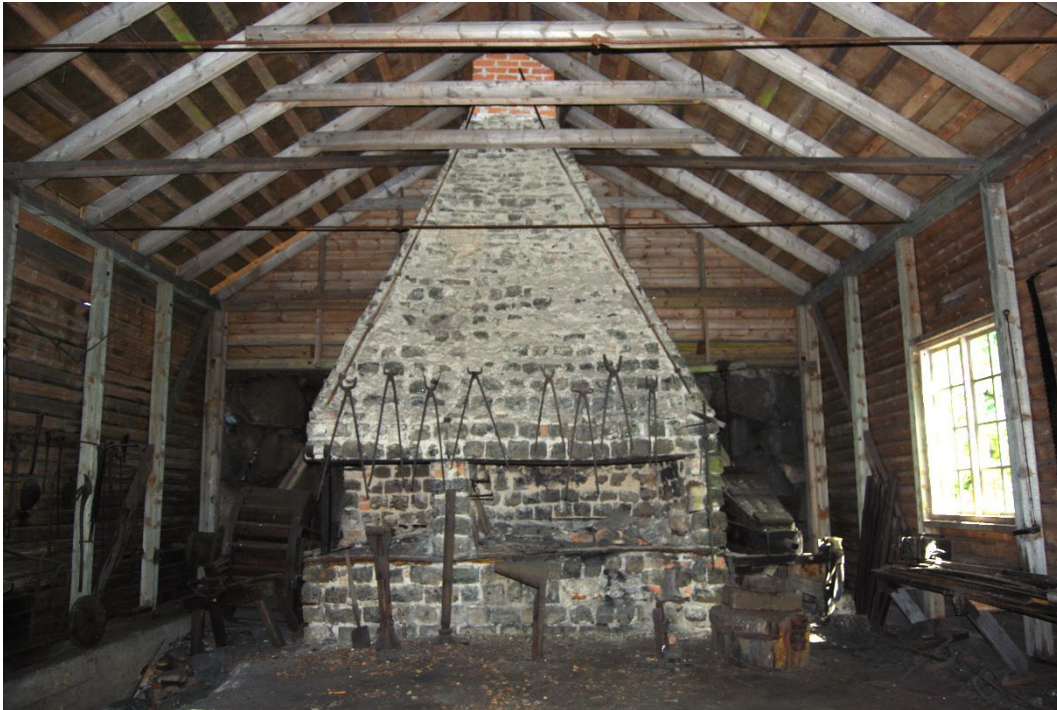
Figur 3. Härden av slaggtegel längst in i byggnaden. Till höger en blåsbälg, till vänster ett vattenhjul. Foto: Ulrika Jansson, Länsstyrelsen i Dalarnas län.

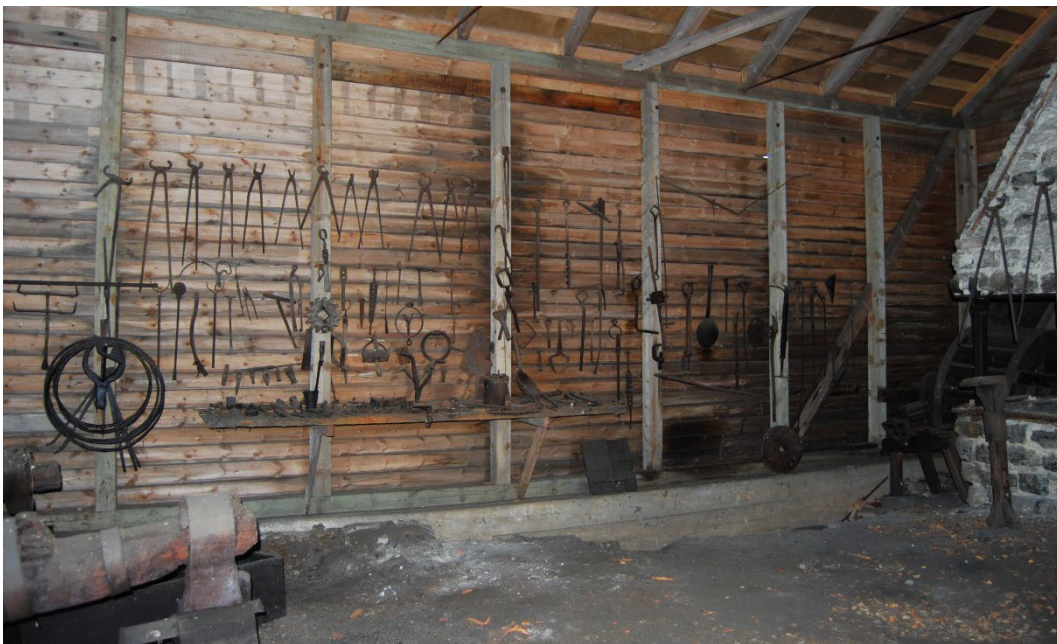
Figur 4. Troligen en så gott som fullständig uppsättning av smedverktyg finns bevarad i smedjan. Foto: Ulrika Jansson, Länsstyrelsen i Dalarnas län.

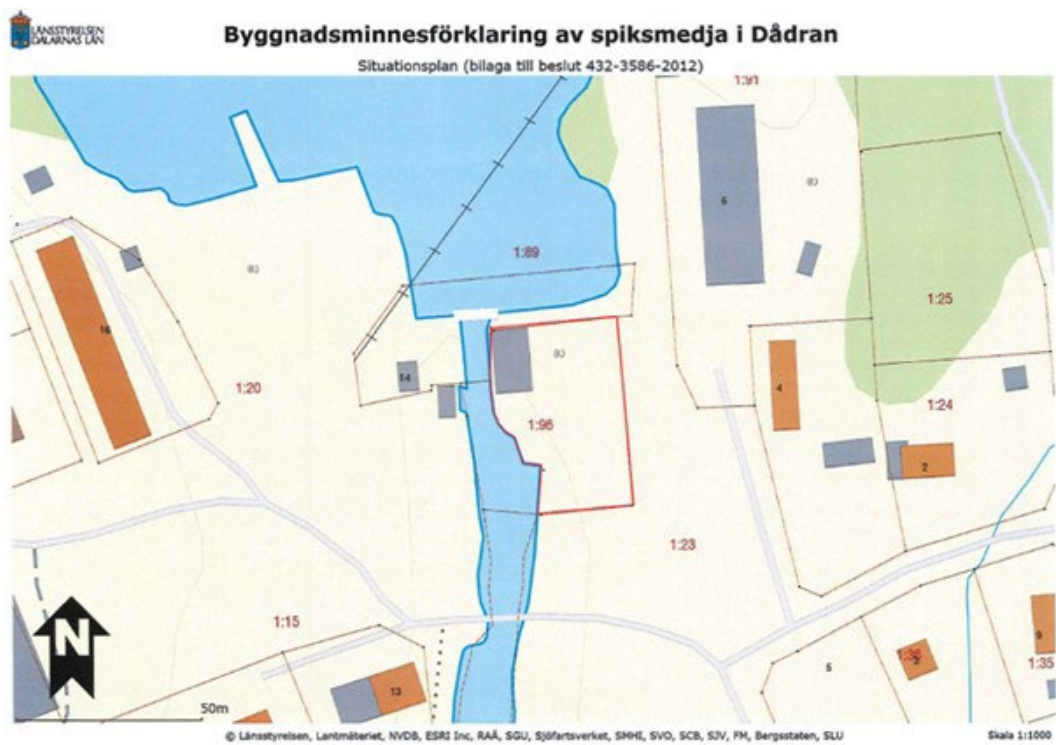
Figur 5. Situationsplan spiksmedjan i Dådran, ur beslut 2013.04.02.
