Länsstyrelsen
Västerbotten

Kulturhistoriska värdebeskrivningar över kyrkomiljöerna i Västerbottens län

Norsjö kyrka, Västerbottens län

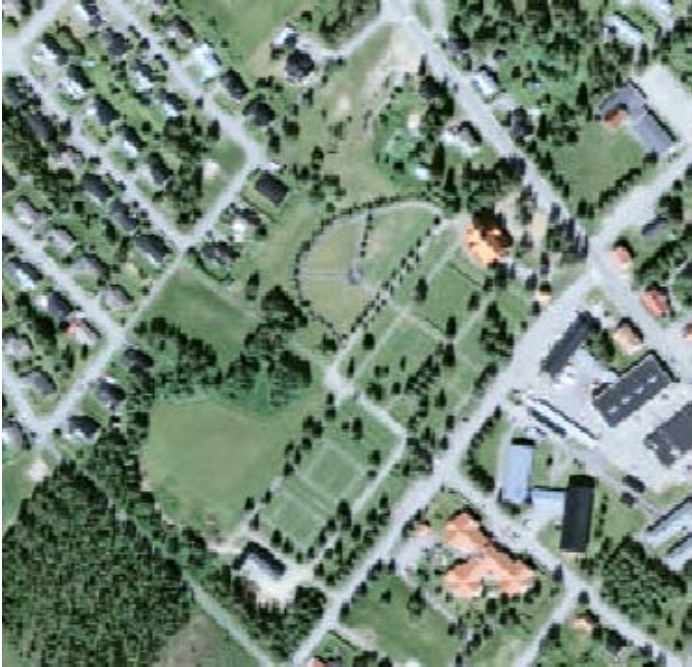
Norsjö kyrka med tillhörande begravningsplats gränsar mot Storgatan i norr och Kyrkvägen i öster. På andra sidan Storgatan ligger församlingsgård och pastorsexpedition.

Ortofoto från Länsstyrelsens webbgis.

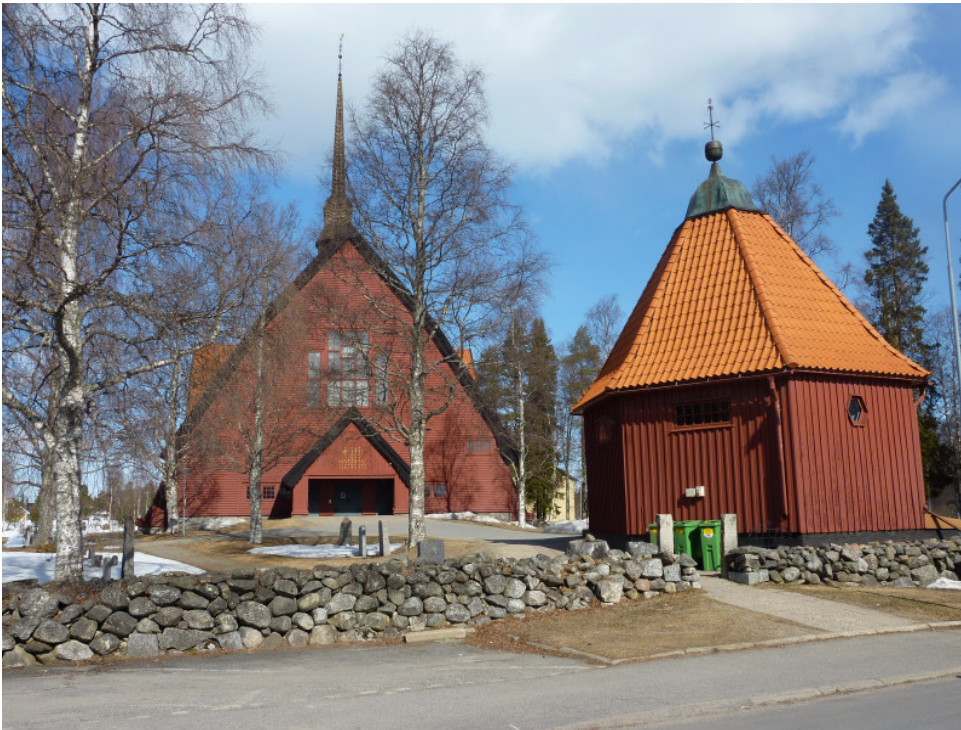
Entré mot Kyrkvägen. Detta är den fjärde träkyrkan som uppförts i skogsbygden Norsjö. Församlingens ansträngningar i samband med bygget och tilliten till arkitektens idé har resulterat i ett av sin tids finaste kyrkobyggen i nationalromantisk stil. Kyrkan har även ur riksperspektiv sett ett högt arkitekturhistoriskt värde, och värdet stärks av att både exteriör och interiör är välbevarade sedan byggnadstiden.

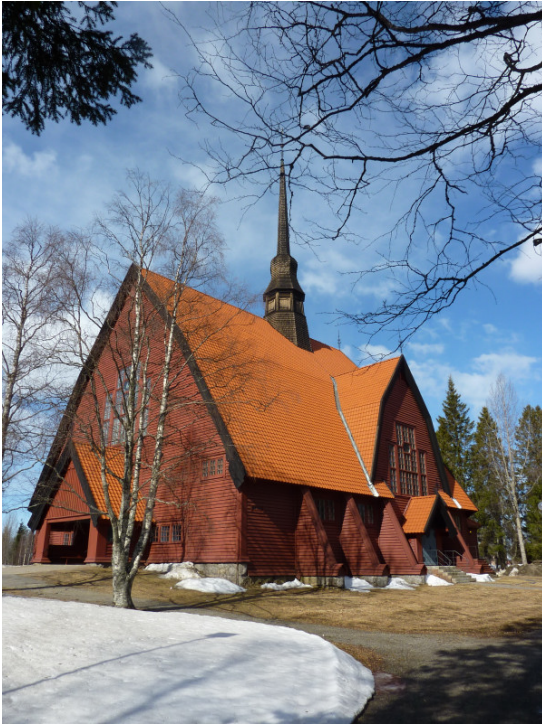
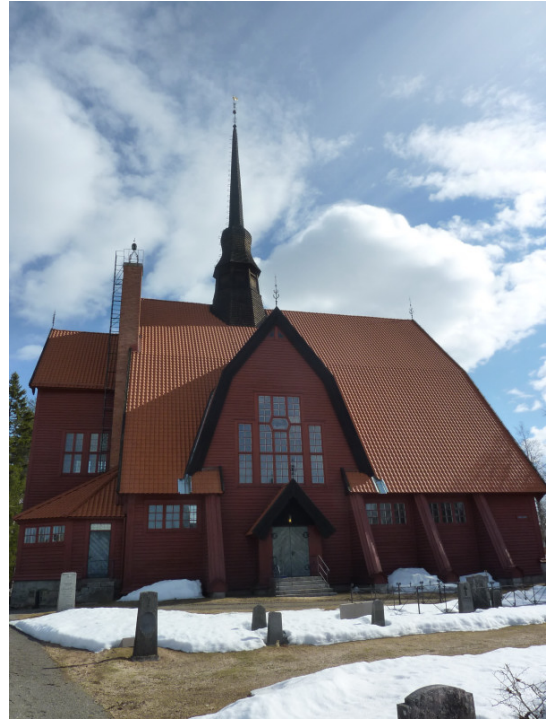
Innanför klocktornet/takryttaren finns två olika stora kyrkklockor som beställts från firma Bergholtz & Co i Stockholm. Grunden är av grovhuggna block i grå granit, även under strävorna. Den höga skorstenen kröns av en smidesdekoration. Liknande takdekor i smide finns på samtliga nockar och ger en extra fin karaktär till kyrkan och det väldiga taket. Enligt gammal tradition står ovanför huvudingången ”Byggt år 1917 under konung Gustav Vs tionde regeringsår.”

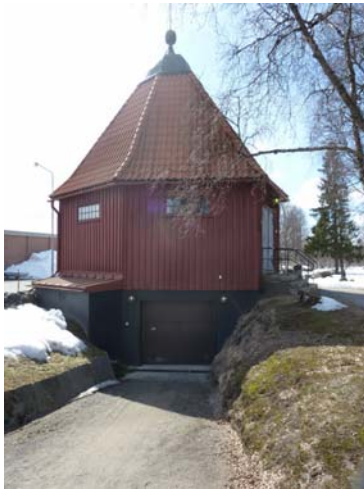
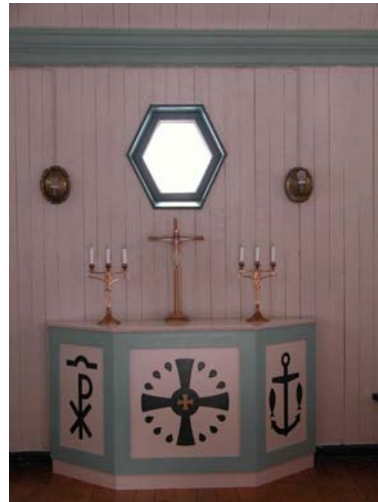
*Gravkapellet är viktigt för kyrkomiljön. Kapellet är ett fint exempel på ett gravkapell i nationalromantisk stil, trots att det genomgick vissa ändringar 1947. Bland annat grävdes då en källare och byggnaden varmbonades. Till vänster syns norra fasaden med dubbelport till bisättningsrummet i källaren. Till höger kapellinteriören med tilläggsisolerade väggar och ny invändig panel från 1947.
Foto: Andreas Grahn (t.v.) och Annika Lindberg (t.h.)*

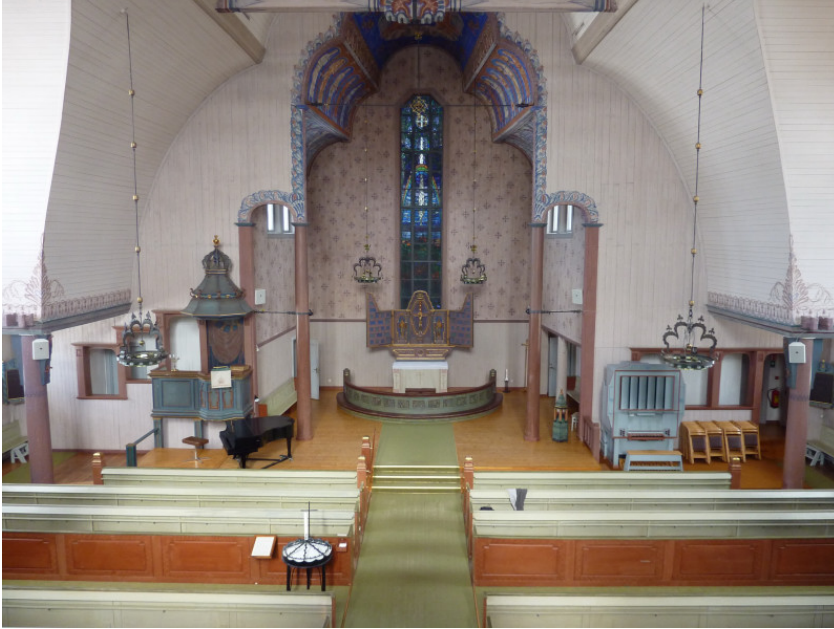
Koret är orienterat i nordvästlig riktning. Korkammaren till höger hade ursprungligen öppningar ut mot församlingen och sju snedställda bänkar. Flottningsinspektör Brännström, som var en flitig kyrkbesökare under 1950-talet, satt vanligtvis längst fram i kammaren varför kammaren kommit att kallas Brännströmskammaren. Sedan renoveringen 1962-63 fungerar kammaren som sakristia/förvaringsplats och den gamla sakristian används som andaktsrum. Under koret finns källare med arkiv- och förrådsutrymmen. I det nationalromantiska kyrkorummet finns även motiv hämtade från medeltiden och barocken och den målade dekoren präglas närmast av jugendstil. Korets limfärgsmåleri är utfört av den flitigt anlitade kyrkomålaren Yngve Lundström, Stockholm. Han har även komponerat korfönstret som tillverkats av N.P. Ringströms glasmästeri, Stockholm.

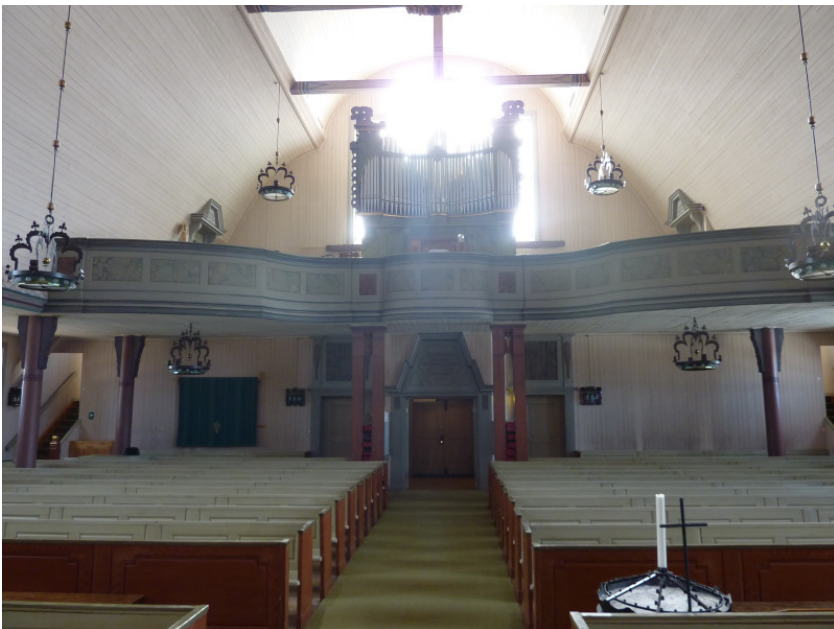
Orgelläktaren upptar en tredjedel av kyrkorummet och rymmer 120 sittande. Orgeln är till stor del från år från 1988, medan orgelfasaden i jugendstil är från byggnadstiden 1917. Den är tillverkad av Axel Finnberg och målad av Paul Stenmark, båda från Norsjö. Ljuskronorna är särpräglade och avtecknar sig tydligt mot övriga interiören. Kyrkorummet är rikt utsmyckat, men utan nationalromantikens tunga patos, det är snarare ljust och lätt.

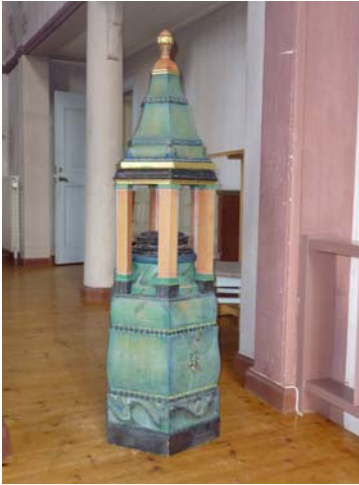
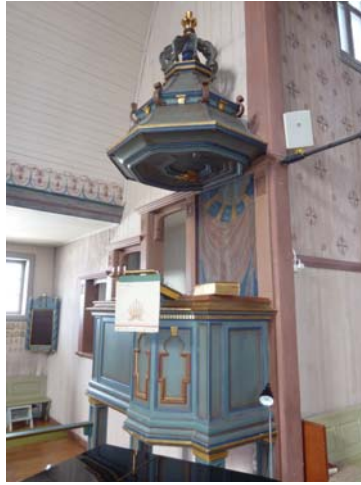
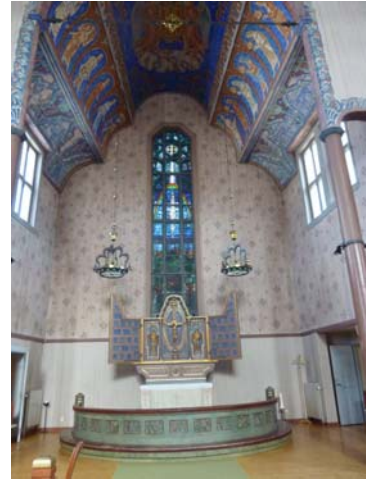
Axel Finnberg byggde predikstolen och dess ljudtak, altarskåpet i form av en triptyk, nummertavlorna med snidade ramar samt orgelns fasad efter arkitektens ritningar. Korgen har enkla delvis klassicerande former och ljudtaket i ett tyngre barockinspirerat formspråk. Dekoren i kyrkan är hållen i milda gröna, blå och rosa kulörer. Glasfönstret och kormålningarna är dock utförda i intensivare kulörer med ultramarinblått som bakgrundsfärg och föreställer band annat de tio jungfruarna, Jona och valfisken och syndafallet. Mitt i valvet finns två änglar som håller en sköld. Altarringen är halvcirkelformad och avslutas med fyrkantiga stolpar. Altarskåpets predella har utskurna och målade fält och en kalk i mitten. I triptykens mittparti finns ett krucifix och på sidorna är Jesus flankerad av Moses och Paulus. Skulpturerna är skurna av Otto Strandman, Stockholm. Dopfunten tillkom 1920 och tillverkades av Rick Lundström efter Falkenbergs ritningar och målades av Yngve Lundström. Dopskålen utgörs av vandringspriset för riksmästerskapen på 60 km skänkt av skidåkaren Henning Isaksson i Storliden, Norsjö, som fått den efter tre vinster i samma tävling.

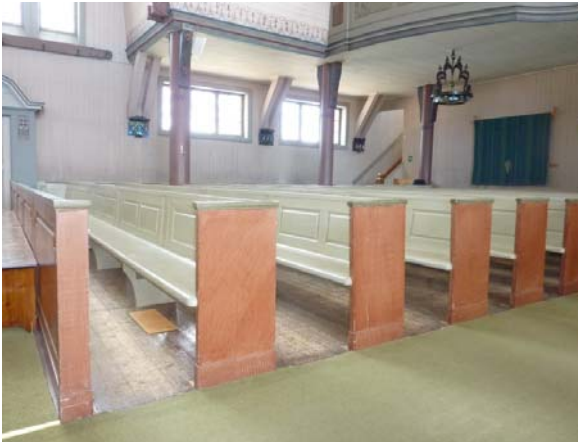
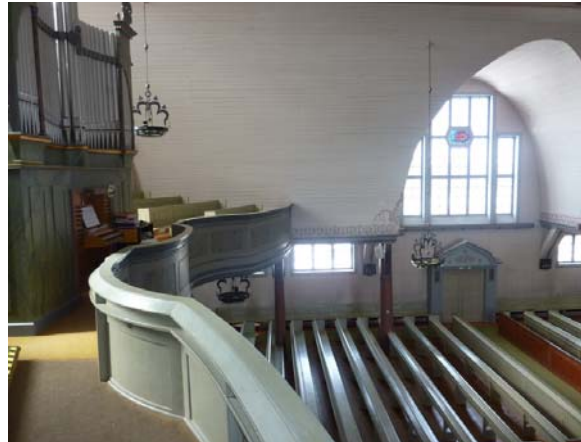
Bänkinredningen liksom merparten av interiören målades om 1962-63. Ursprungligen var bänkarna i en blå kulör istället för ljusgrönt och rödbrunt. I samband med 1960-talsrenoveringen placerades läktartrapporna mot långhusväggarna istället för entrégavelväggen. Till höger syns kyrkointeriören mot söder med sitt stora ljusinsläpp.

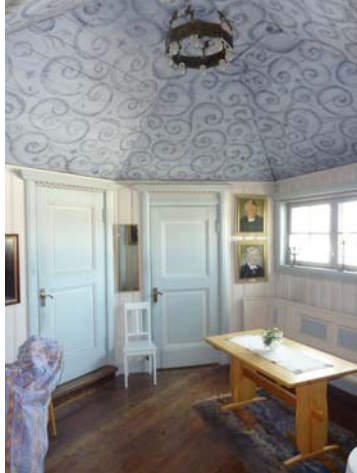
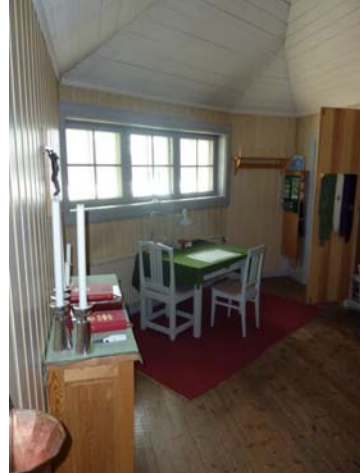
F.d. sakristian är fin med sitt välvda tak, målat i ljusblått med ett stilistiskt mönster. Liknande mönster återfinns i medeltida kalkmåleri. I taket hänger en 8-kantig ljuskrona tillverkad av Norsjösmeden Per Johansson. Till höger syns kammaren som numera fungerar som sakristia.

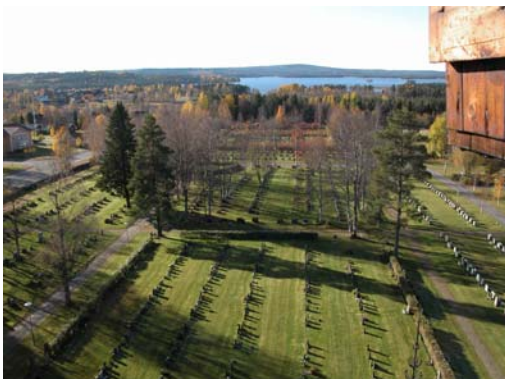
Vy från tornet över begravningsplatsen närmast kyrkan i söder. Resta stenar i långa nord-sydliga rader dominerar. På de äldre områdena är gångarna av grus. Foto: Annika Lindberg/Västerbottens museum, 2003.

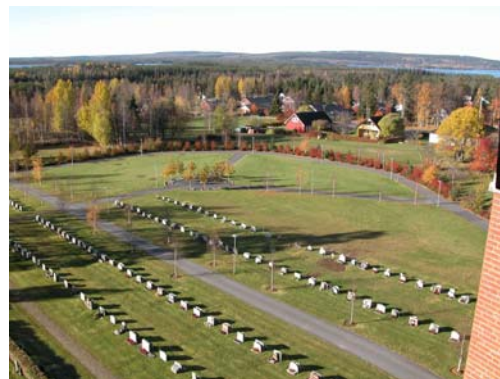
Begravningsplatsens yngsta delar mot sydväst är till stor del ännu ej belagda. Gångarna har asfalterats och hela kyrkogården har försetts med modern stolpbelysning. Foto: Annika Lindberg/Västerbottens museum, 2003.

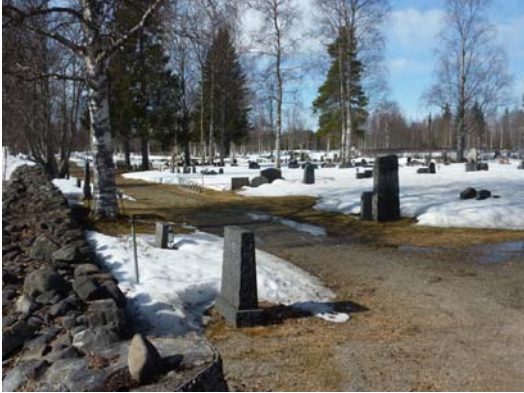
Intill den kallmurade stenvuren mot Kyrkvägen i sydost finns mellan gravvårdarna planterade björkar och rönnar. Tall och gran förekommer i anslutning till begravningsplatsens huvudentré.

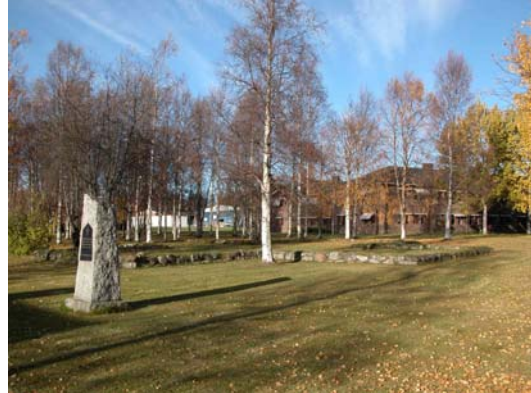
Norsjö första kyrkogård intill kommunhuset och Skolgatan. Området har parkkaraktär och äldsta kyrkogrunden markerades 1954 med ohuggen sten. Foto: Annika Lindberg/Västerbottens museum.

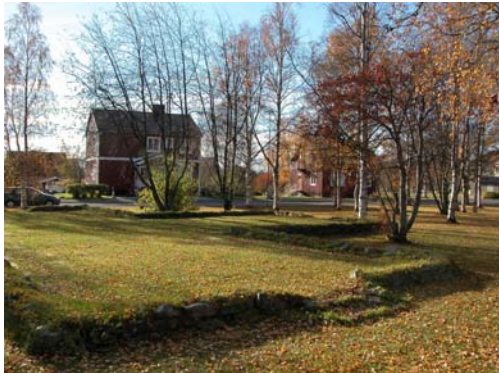
Grundplanen har markerats korsformig, men utgjordes av ett långhus med vapenhus på södra långsidan och sakristia på norra långsidan. Foto: Annika Lindberg/Västerbottens museum, 2003.

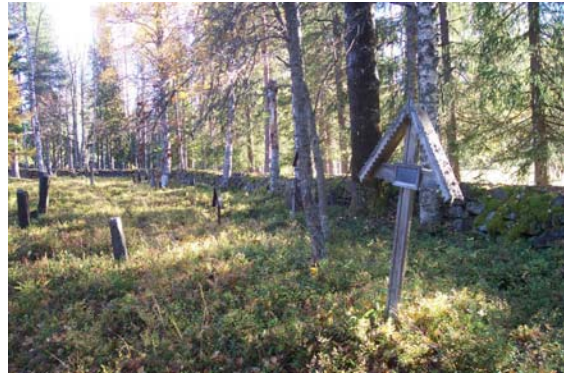
Runt kyrkogården löper en mur av kallmurad natursten. Värdefulla gravvårdar av trä, gjutjärn och sten förekommer. Foto: Annika Lindberg/Västerbottens museum, 2003.

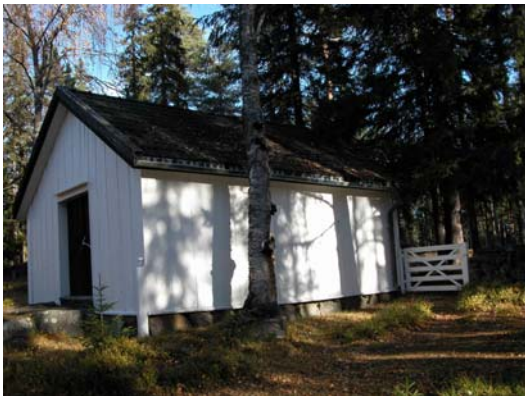
Likkboden på gamla kyrkogården på Näset är en rektangulär fönsterlös byggnad med sadeltak. Brädfodringen består av en dubbelspontad lockpanel och taket är belagt med betongtegel. Byggnadsår är okänt. Foto: Anders Nordström/Västerbottens museum, 2003

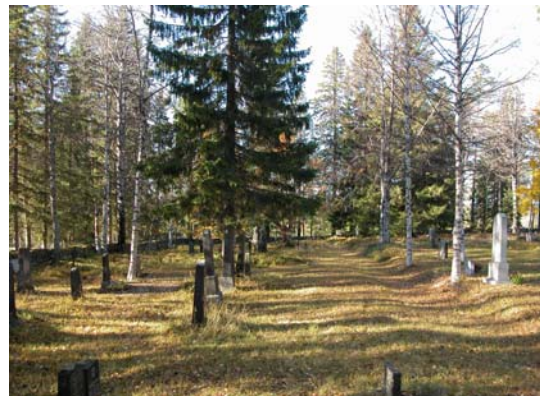
Kyrkoplatsen på Näset ligger högt, men utsikten begränsas av uppväxande skog utanför muren. Grunden efter korskyrkan syns till höger i bild. De flesta grusgångar och grusgravar har vuxit igen. Vegetationen utgörs främst av gran, tall och björk. Foto: Annika Lindberg/Västerbottens museum, 2003.
