Bos-Kalles gård

Bos-Kalles gård ligger i Hedemoras gamla stadskärna. Gården utgör en av de bäst bevarade borgargården i Hedemora från tiden före stadsbranden 1849. Bos-Kalles gård byggnadsminnesförklarades 1991.

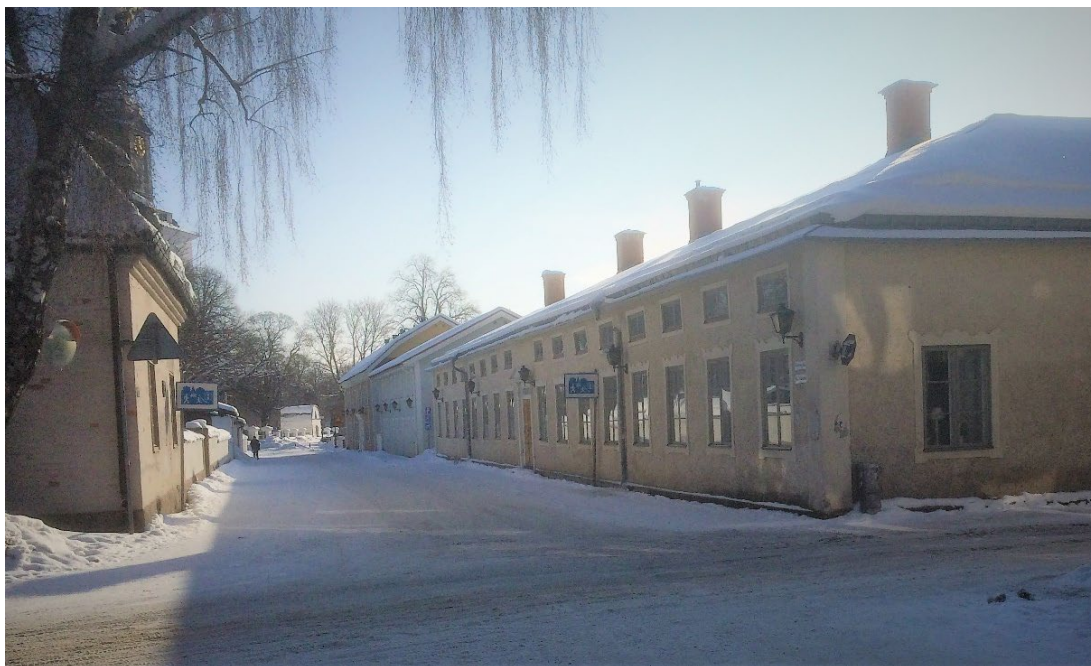
Figur 1. Gården ligger i Hedemoras äldre stadskärna. I fonden kyrkogården. Foto: Länsstyrelsen i Dalarnas län.

Bos-Kalles gård ligger i Hedemoras gamla stadskärna, med ett dominerande läge på hörntomten mellan Kyrkogatan, Hökargatan och Trädgårdsgatan. På den inneslutna gårdsplanen är en trädgård anlagd, med gräsmatta och grusgångar och växtlighet i form av bland annat en gammal kastanj, en berså där ett enkelt lusthus tidigare funnits.

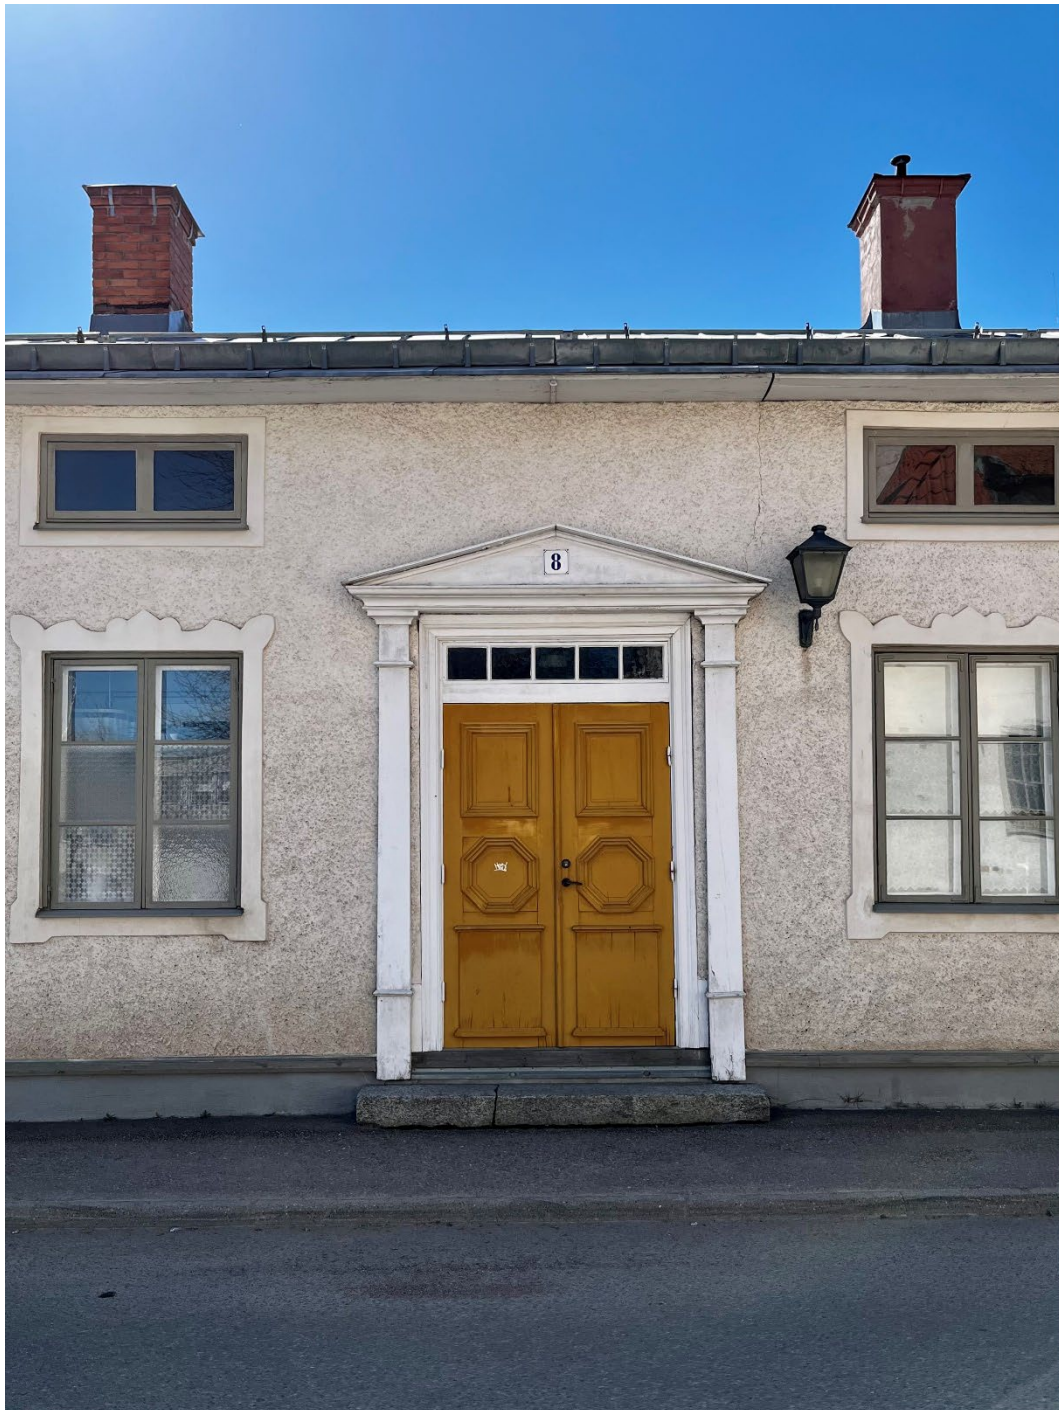
Figur 3. Entrén mot Kyrkogatan. Foto: Lovisa Lindberg, Länsstyrelsen i Dalarnas län.

Huvudbyggnaden längs Kyrkogatan tros vara från tidigt 1800-tal. Den har ett centralt beläget källarvalv av kilad sten som tros härröra från 1700-talet. En källarnedgång sticker ut från byggnadens södra del. Under denna nedgång ligger ännu ett källarvalv med tunnvalv av tegel. I huvudbyggnaden är planlösningar och rumsinteriör väl bevarade. Kakelugnar står i regel kvar och är i allmänhet vita med reliefdekorerade krön. En av ugnarna har en påkostad dekor i grönt, rött och guld. I den södra delen finns höga golvsocklar bevarade.

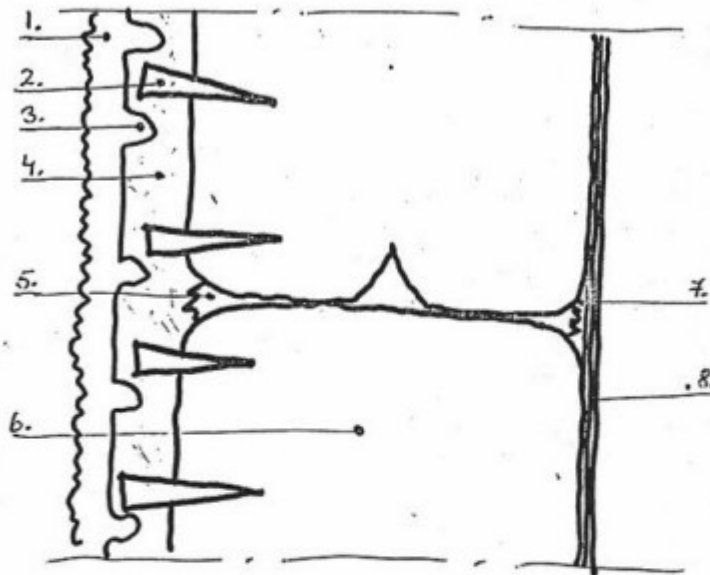
Figur 5. Bilaga III: Ritning över ytterväggarnas tekniska uppbyggnad, ur beslut 1991.02.01

GENOMSKÄRNING AV YTTERVÄGG

1. 1-1,5 cm SPREITPUTS. RUNT FÖNSTER GATA 3 cm SLÄTPUTS. MOT GÅRD 3 mm.
2. TRÄPLIGGAR, FÄSTE FÖR LINAGNSPUTS. CA 5 cm LÅNGA. INSLAGNA 2,5-3,5 cm, AVSTÅND MELLAN PLIGGAR ca 5 cm.
3. GRÖPAR I LINAGNSPUTS, FÄSTE FÖR KALKPUTS. ca 1-1,5 cm DJUPA, AVSTÅND MELLAN GRÖPAR 3-5 cm.
4. LINAGNSPUTS. 2,5-3 cm TJOCKT.
5. HUSMOSSA
6. 15 cm TIMMER
7. LERKLINING
8. PAPP + TAPET

Bos-Kalles gård är som en helhet ett ovanligt fint exempel på en borgargård från 1800-talet. En särskild kvalité utgör husens väggar, uppbyggda av reveterat liggtimmer och putsade på insidan. Länsstyrelsen finner att en byggnadsminnesförklaring enligt kulturminneslagens 3 kap är väl motiverad.

1. Byggnaderna som på bifogade situationsplan markerats med siffrorna 1–3 får inte rivras, flyttas, byggas om eller på annat sätt förändras till sitt yttre (Bilaga II). Av särskild vikt är att byggnadernas ytterväggar bevaras i ursprungligt skick. Den tekniska uppbyggnaden av timmer och murverk får inte förändras (Bilaga III).
