Biologisk återställning i Mieåns övre del Brogylet-Björkesjön

Länsstyrelsen Blekinge | Telefon: 010-224 00 00 | E-post: andreas.holmberg@lansstyrelsen.se

Mieån | Karlshamn | HARO 85, WA79537105.

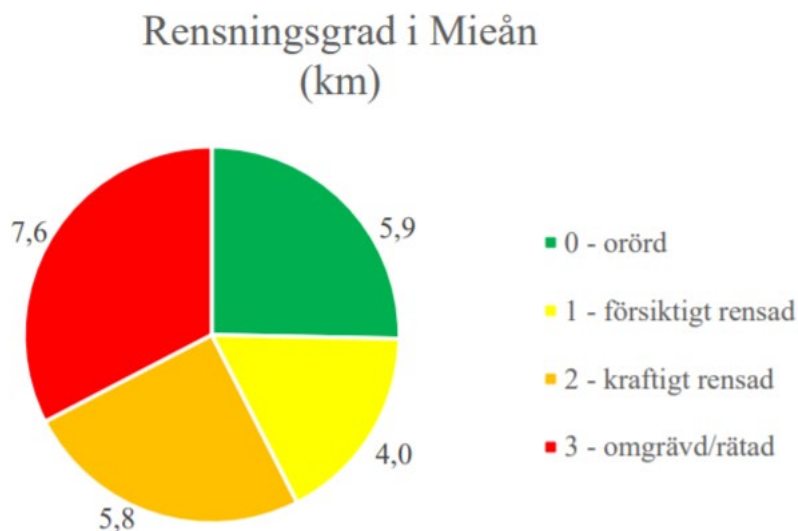
Figur: Mieån klassas som orörd utmed 5,9 kilometer (26 %), försiktigt rensad utmed 4,0 kilometer (17 %), kraftigt rensad utmed 5,8 kilometer (25 %) och omgrävd/rätad utmed 7,6 kilometer (32 %)

Stora delar av Mieån är som bild 1 visar i behov av biologisk rehabilitering. Blockåterställning är grundläggande åtgärder i arbetet med att återställa heterogeniteten i vattendraget. Åtgärderna på sträckan mellan sjöarna Brogylet och Björkesjön innebär återställning av 3 stycken strömvattenbiotoper efter flottledsåterställning.
