Åtgärder gällande bäver i våtmarker, norra Kärringoda

Våtmark i norra Kärringoda | Nynäshamn | 584960-175280

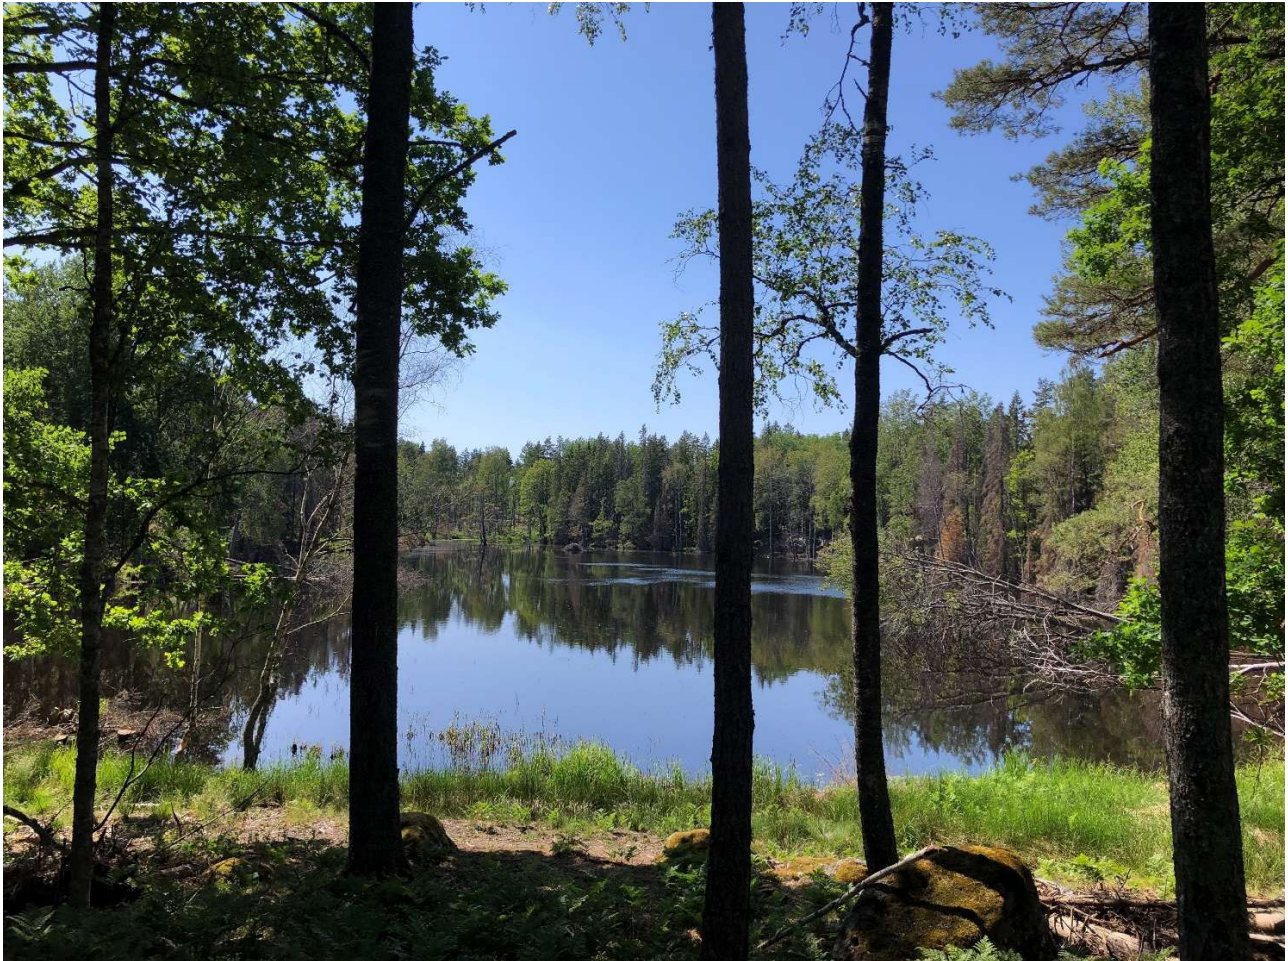
Bild: Våtmark på 5 ha i norra Kärringoda. Fotograf Cecilia Wibjörn.

Våtmarken i norra Kärringoda har en normalyta på 5 Ha. Den har möjlighet att regleras av en munk. När våtmarken svärmar över fylls ytterligare en våtmark på 4 Ha innan vattnet hittar sin väg ut i Östersjön.

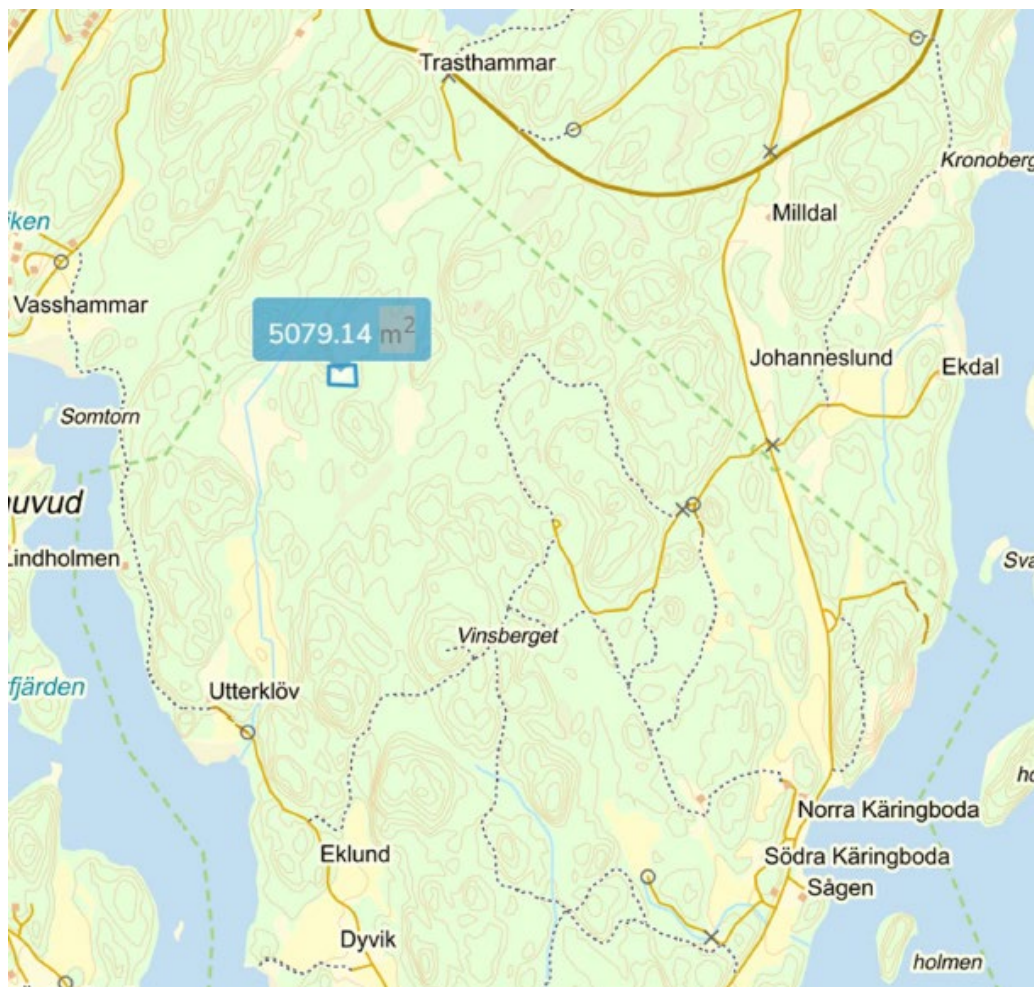
Karta: Norra Käringboda markeringen visar platsen för regleringsmunken och det utlopp som bävern envisas med att sätta igen.

Sedan våren 2023 så dämmer bäver en del av utrinningsanordningen och gör att vattenståndet blir högre än vad som är önskvärt då delar av de spänger som anlagts för friluftslivet hamnar under vatten. Trots att personal på Skärgårdsstiftelsen försöker riva bäverdämnet så återbyggs det åter

igen. Genom att förlänga avrinningsröret ut ur våtmarken och lägga det med tyngder på botten så tror vi att vattenrörelsen blir mindre och inte triggas av bävern till bygge. Detta tips har vi fått från våtmarksanläggare i Botkyrka kommun som har haft liknade problem.

Genom att lägga ett utloppsrör under vattenytan med hjälp av dykentreprenör. Beräknad kostnad för material, transport och entreprenör ca 50 000 kr.
