Restaurering av glofladan vid Sundsviken

Kust | Umeå kommun | Havsområdesnummer 25042

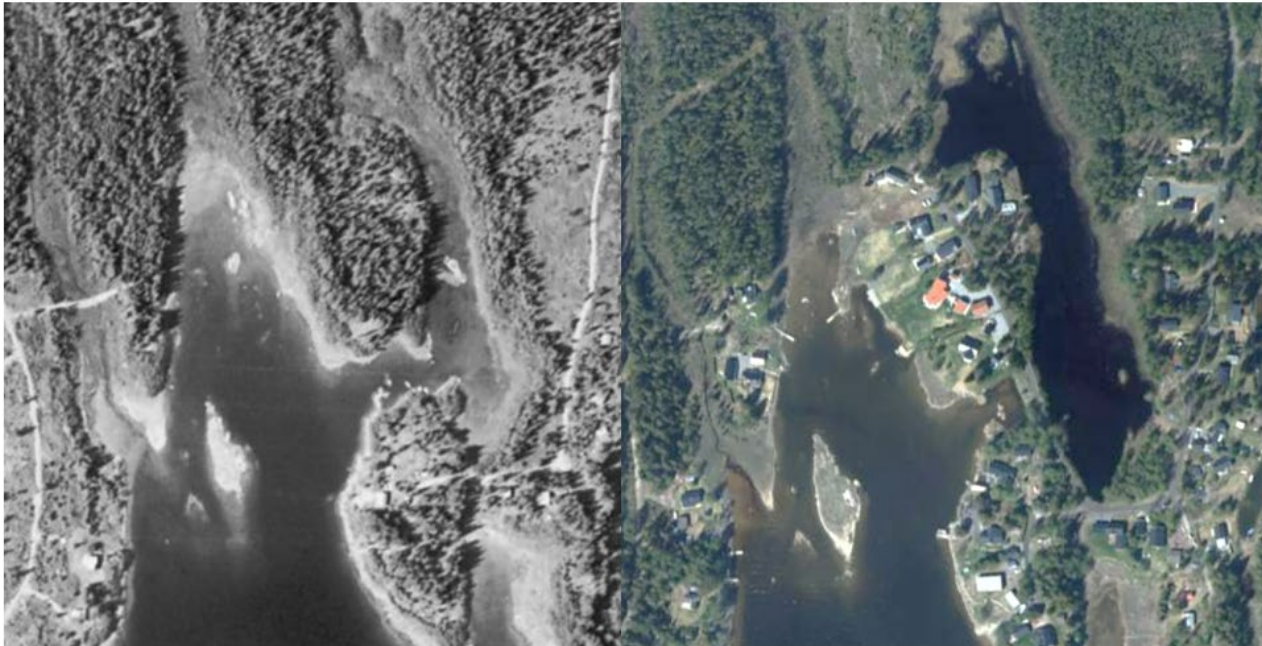
Bilder (Metria): Bilden till vänster är tagen mellan 1955–1967 och bilden till höger är tagen inom de närmaste åren. En vägbank/damm har byggts mellan den inre viken och yttre viken (Sundsviken) någon gång efter 60-talet.

För att återskapa förbindelsen med havet och möjliggöra fiskvandring och fisklek i den dämnda viken, skulle vägbanken kunna rivas och en bro eller en väg med en stor halvtrumma byggas istället. Den dämnda vikens utlopp skulle kunna trösklas så att vattennivån inne i den avsnörda viken inte skulle sjunka mer en nödvändigt för att möjliggöra fiskvandringen.

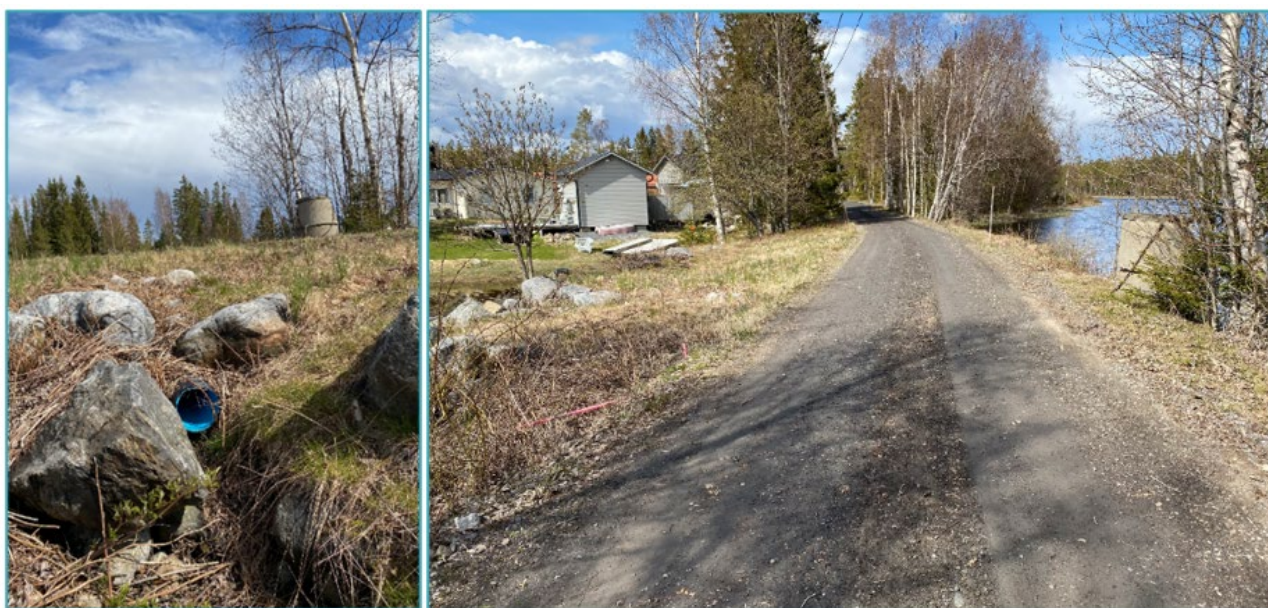
Bild: Bilderna visar hur vägbanken förhindrar fisk från att vandra till glofladan. Den lilla trumman (30 cm i diameter) finns på ca 1 meters höjd från havsvattennivån.

Vägbanken/dammen är gjort av stora block och finare material. Det finns även någon slags betongmunk på vägen och man kan höra hur vattnet rinner inne i munken. Vägbanken är dock inte helt tät. Vattnet rinner ut från den inre viken till Sundsviken via munken och kommer ut mellan blocken från små håligheter. En juridisk utredning behövs för att veta om det finns vattendomar som behöver upphävas.
