Tillgänglig Kulturmiljö

Förslag till en modell och metod

Rapport 2006:51

Utgivare: Länsstyrelsen i Västra Götalands län

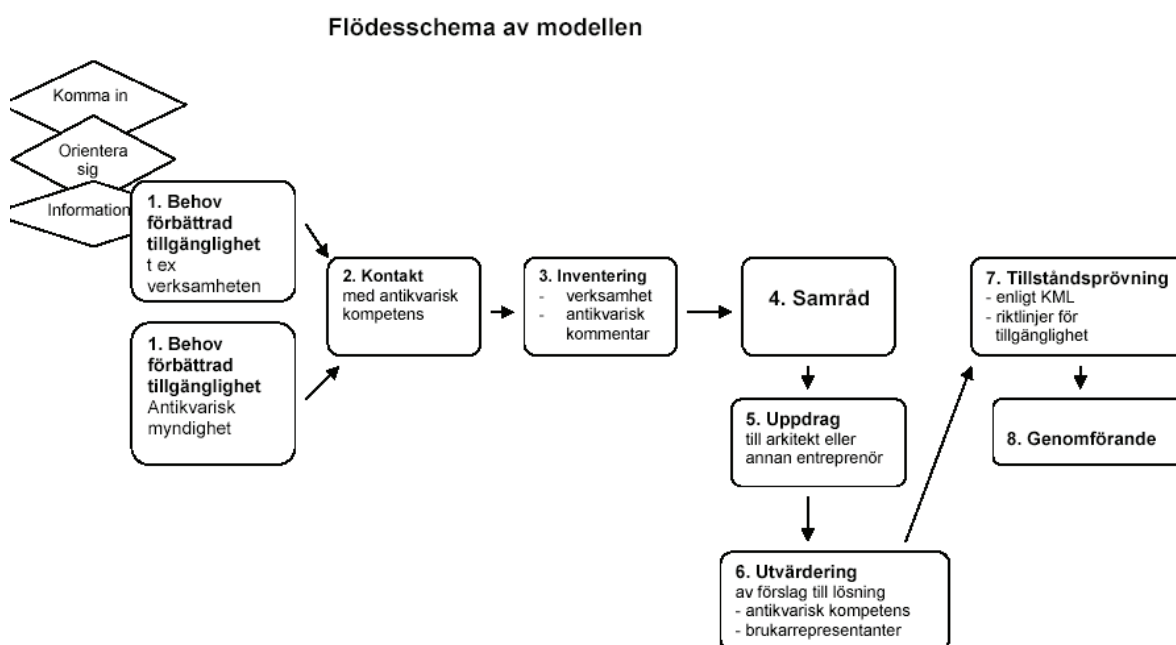
Figur 1

Kulturminneslagens bestämmelser syftar till att fornlämningar, kyrkor och byggnadsminnen omfattas av ett starkt bevarandeskydd. I detta möte kan ibland en målkonflikt uppstå. Trots samhällets tydlighet i lagstiftning när det gäller tillgänglighet utestängs medborgare med funktionshinder fortfarande från det som är självklart för de flesta. Det handlar om attityder och val av lösningar som tillgodoser både varsamhet och tillgänglighet. I arbetsmodellen nedan illustreras hur en arbetsprocess för att tillgodose tillgängligheten i en kyrka skulle kunna se ut. Modellen redogör för en tänkt process från inventering till prövning av ett tillståndsärende enligt KML. Arbetsmodellen visar på behovet av särskild kompetens för bedömning av godkänd tillgänglighet enligt riktlinjer för tillgänglighet. Var i processen ska detta ske? Modellen illustreras i figur 1 och beskrivs nedan.

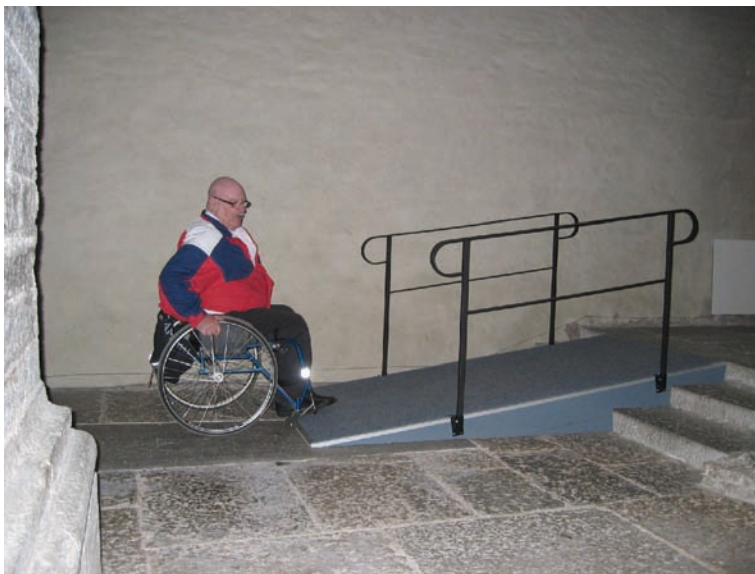
Tillfällig ramp i Varnhems kyrka. Rampen saknar avåkningskydd, räcken är för korta och rampen är för brant. I många fall är det bättre med en tillfällig lösning om det är svårt att enas om en permanent utformning. Tillgänglighetsbehoven ska dock vara tillgodosedda.

- Gemensam entré bör eftersträvas i alla byggnader.
- En tillgängliggjord entré bör vara av permanent karaktär och anpassad som en integrerad del av byggnadens arkitektoniska uttryck och förutsättningar.
- En reversibel ramp med dålig anpassning till byggnaden kan få en negativ inverkan på upplevelsen av byggnaden.
- Entré med reversibel konstruktion är en lösning som bör tillämpas endast under speciella förutsättningar.
- Ramper är inte alltid den bästa lösningen för att uppnå tillgänglighet. Entrén kanske istället kan planas ut och trappan ersättas med en markhöjning med svag lutning.

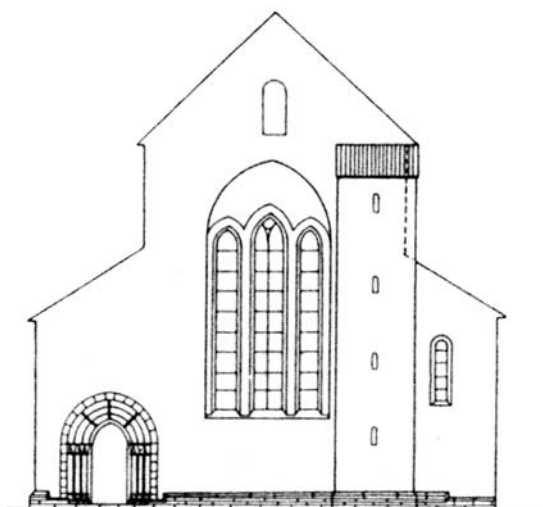
I den ursprungliga klosterkyrkan låg kyrkporten i markplan i anslutning till det norra sidoskeppet.

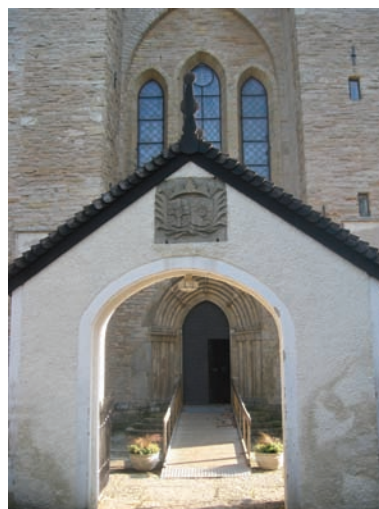
Kyrkporten flyttades till mitten av västgaveln i samband med De la Gardies ombyggnad av Varnhems kyrka. En dränering av marken runt kyrkan gjordes i samband med restaureringen av kyrkan på 1920-talet vilken medförde en nivåhöjning av porten. En tillfällig ramp har byggts vid kyrkporten.

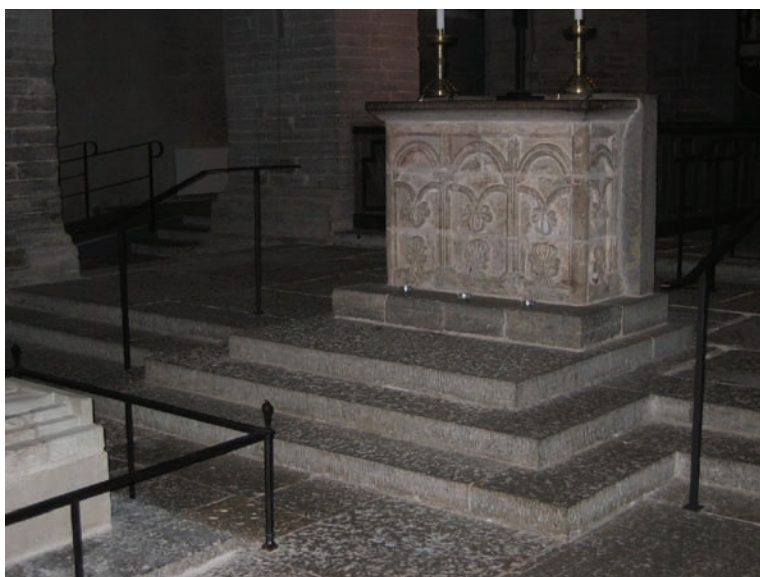
De medeltida nivåskillnaderna i Varnhems kyrka återskapades på 1920-talet. I höjd med lekbrödrakoret försvårar de många avsatserna framkomligheten. Smidesstaket har placerats utmed stegen vilket underlättar orienteringen och minskar snubbelfaran.

- Trappor och steg bör kontrastmarkeras. Utförandet kan variera beroende på trappors material, ålder, utförande osv. Ibland kan det finnas arkitekturhistoriska förebilder t ex s k "lågerhuggen" trappfront, vilket använts t ex för kalkstenstrappor i äldre byggnader. Man bör söka en långsiktig lösning för bättre kontrast och inte en tillfällig och reversibel. Det är viktigt att klargöra vad som är autentiskt och ursprungligt och vad som är ett senare tillägg i miljön. Kunskapen om detta är viktigt för val av lämplig tillgänglighetslösning.
- Ledstänger på viktiga platser bör generellt vara en relativt enkel åtgärd att tillgodose under förutsättning att konstruktion, material och dimension är väl anpassade till byggnadens förutsättningar.

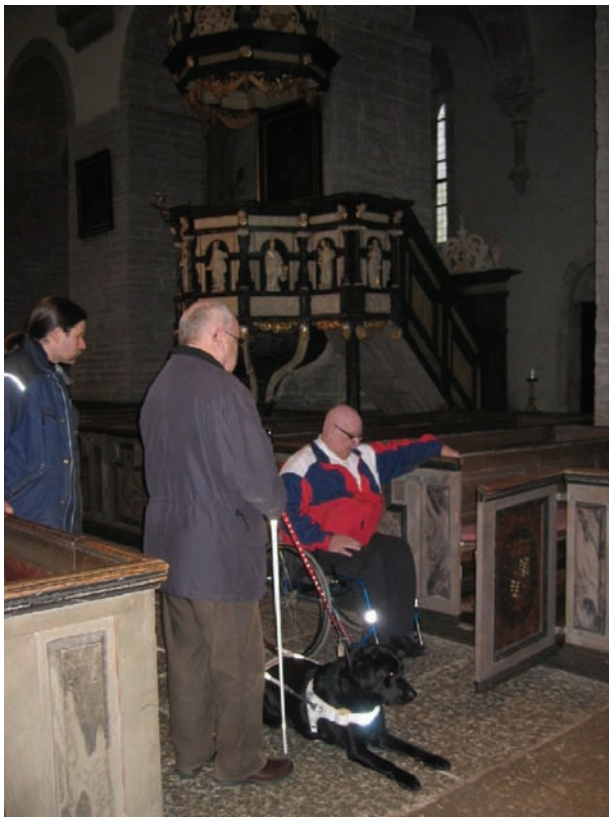
Belysningen i kyrkor är ofta begränsad och dämpad vilket medför att många äldre och personer med svårt att se har svårt att följa med i texter från bänkraderna. Ofta kommer ljuskällan från ljuskronor i taket ovanför bänkarna. Upplevelsen av kyrkorummet präglas ofta av det naturliga ljuset från kyrkofönstren. Belysningen i kyrkan uppfyller säkerligen inte alltid de normer som anges för tillgänglighetsbehoven, men har en stor betydelse för upplevelsen av kyrkorummet och atmosfären.

Det är viktigt att skapa en balans mellan ett stämningsskapande och ett funktionellt ljus i ett kyrkorum. Tillräckligt ljus måste finnas i anslutning till centrala funktioner som in- och utgång, nödutgångar, informationstavlor osv. Armaturen i ett kyrkorum är också en fråga om utformning som ska samverka med rummet i övrigt.

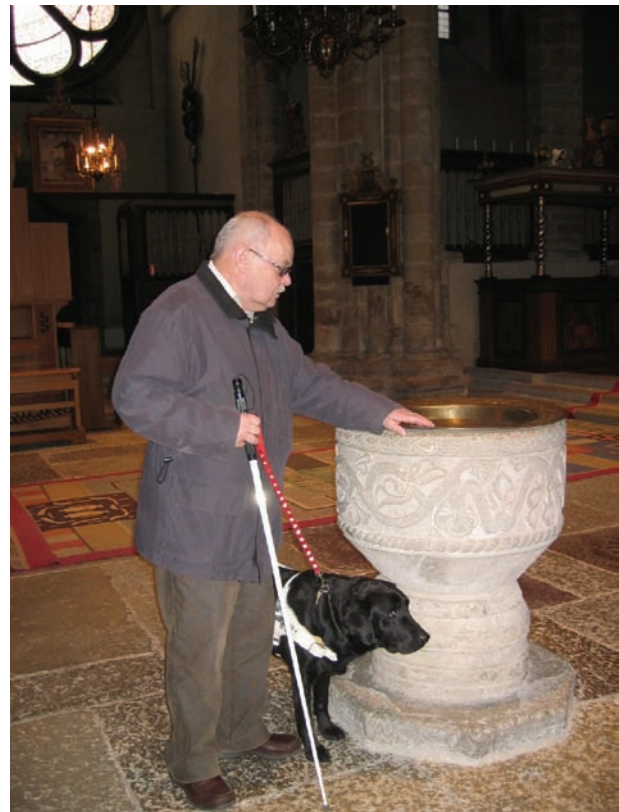
I kyrkorummet finns många inventarier och arkitektoniska detaljer som är särskilt taktila. Den medeltida dopfunten i Varnhems kyrka har en kraftig relief.

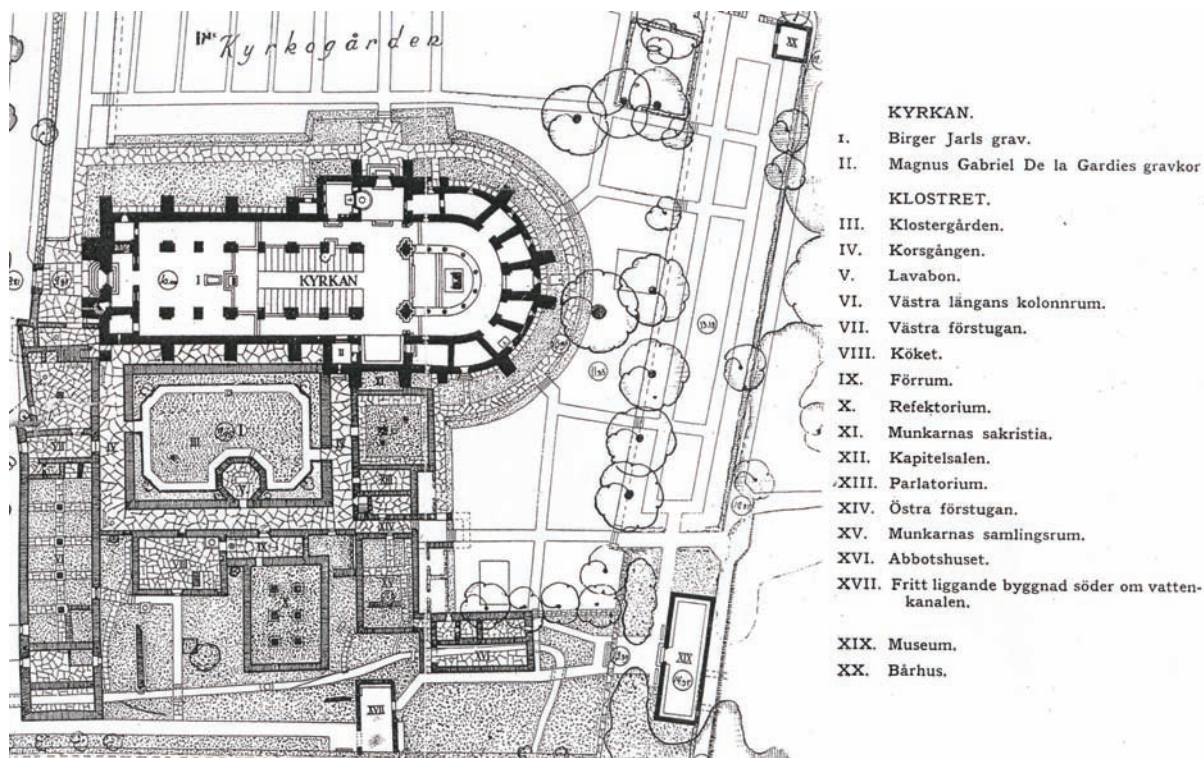
Varnhems kyrka och klosteruin är uppförd utifrån en plan vars huvuddrag är gemensamma för cistercienserklostren. Klostergården omges i öster av munkarnas länga, i väster av lekbrödernas länga, i söder av köksfunktionerna och i norr av kyrkan som tidigare genom olika öppningar haft förbindelse med klostret.

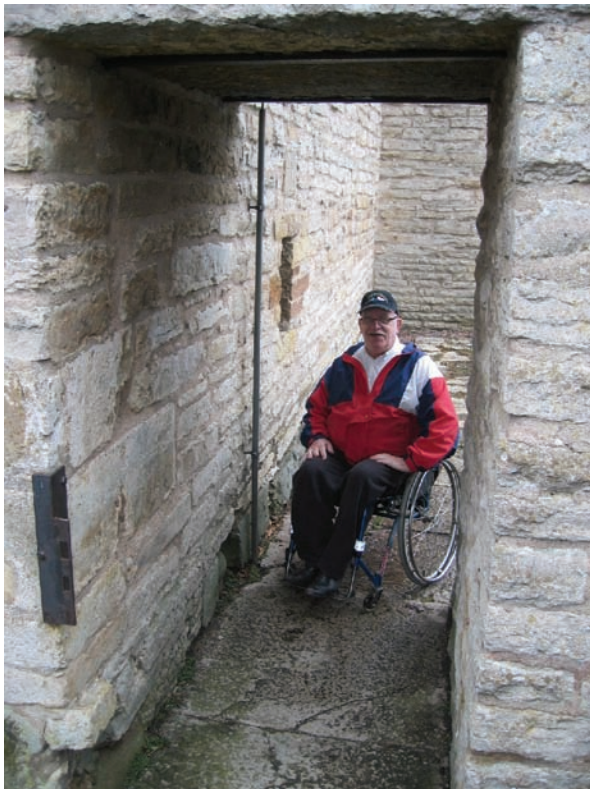
Genom en smal men tillräckligt bred ingång för rullstol kommer man in i klosterruinen.

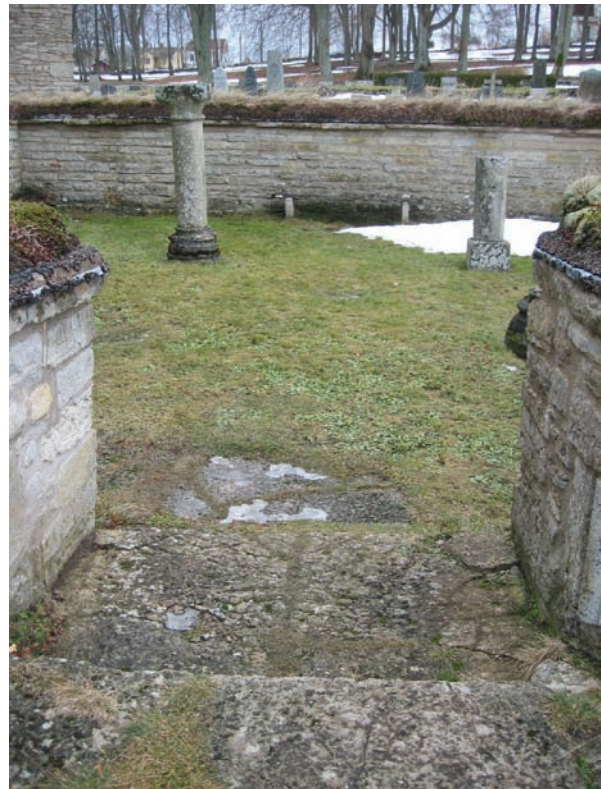
Klosterutrymmena ligger ett steg nedanför klostergången. En viktig antikvarisk frågeställning är om nivåskillnaden ska utjämnas med en reversibel eller permanent åtgärd.

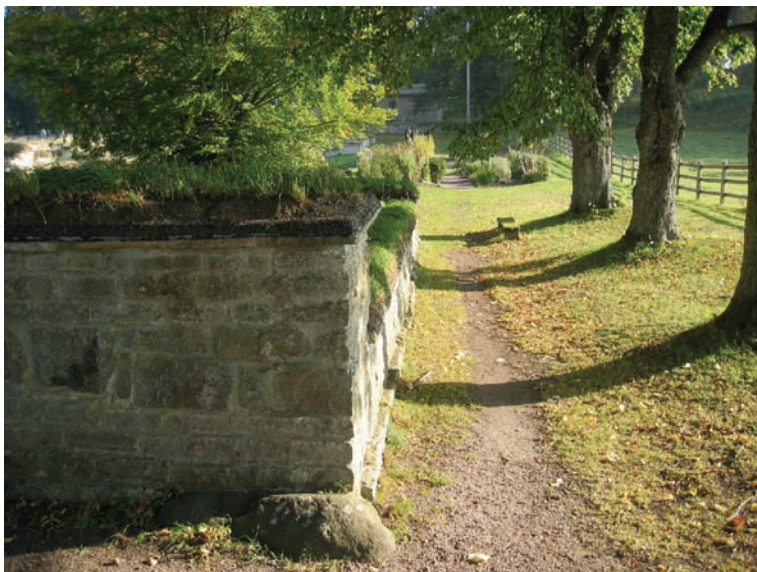
Befintliga vilplatser i korsgången och vid klosterträdgården utgörs av otillgängliga, förfallna och enkelt utformade bänkar som är placerade på lagom avstånd från varandra. I en så välbesökt kulturmiljö som Varnhems klosterruin bör fungerande bänkar vara en självklarhet.

Stigen mot klosterträdgården är smal och bänken invid är låg. Klosterträdgården är en viktig del av klostret att göra tillgänglig för fler. Med bättre marktäckning skulle man kunna ta sig ända in i trädgården.

- Förslag till utformning av bänkar bör utarbetas. Bänkarna ska uppfylla kraven på tillgänglighet och harmoniera väl med miljön.

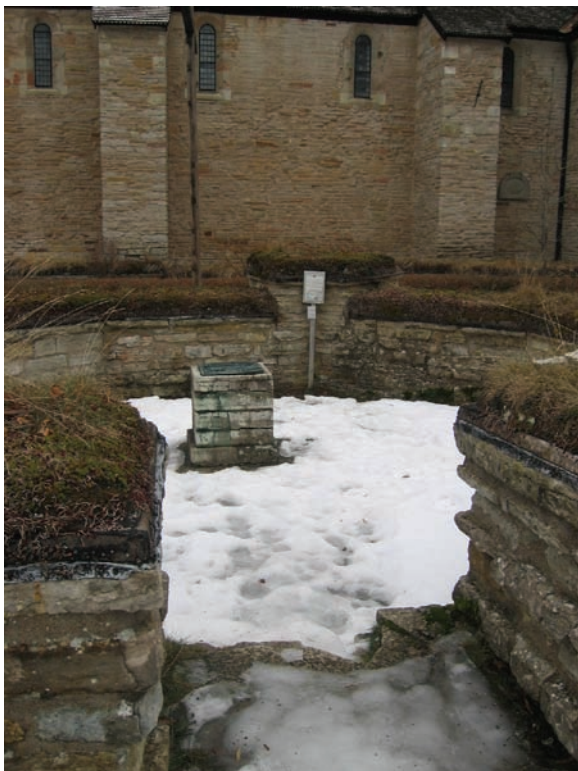
I klosteranläggningens centralt placerade "lavabo" tvättade sig munkarna före maten. Den taktila modellen av kyrkan och klostret skulle kunna flyttas närmare kyrkans ingång för en tidig orientering av miljön. För bättre tillgänglighet skulle informationsskyltarna i ruinen kunna placeras i klostergången. En annan viktig åtgärd i klosterruinen är en utjämning av nivåskillnaden i ingången till bl a tvättrummet.

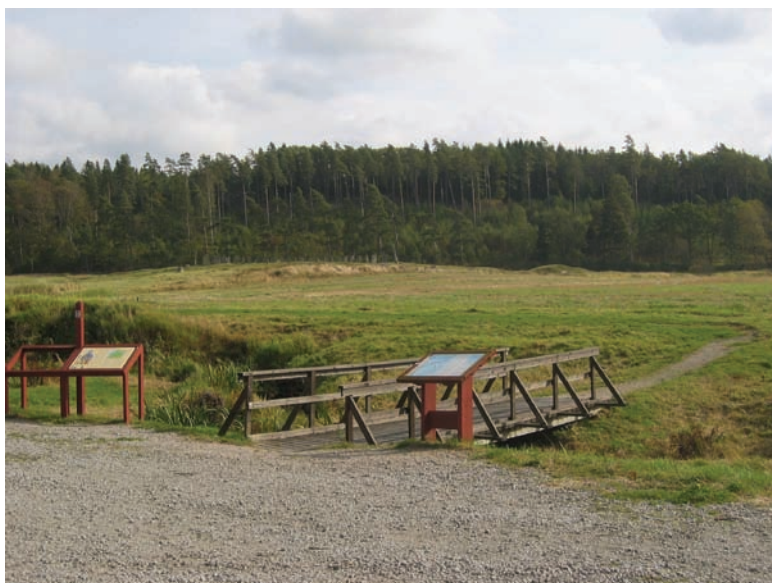
Skeppssättningen ligger inte långt från parkeringen, men på vägen fram finns flera hinder. Stigen efter bron har en brant stigning. Den anlagda stigen har en upp trampad mittsträng och är svårframkomlig t ex för personer med rullstol. Området saknar vilplatser.

- Stigen efter bron har en alltför brant lutning samtidigt som påfarten till bron sluttar neråt vilket gör det svårt att röra sig självständigt med t ex rullstol. En höjning av bron skulle innebära att den branta stigningen minskades. Den grästäckta stigen har en hårdgjord upptrampad yta som är ca 20 cm bred. För bättre tillgänglighet skulle gångvägen i sin helhet behöva hårdgöras fram till fornlämningsområdet.

- Gångvägen fram till skeppssättningen är en grästäckt gångstig. I gräset finns en upptrampad hård slitageyta. Stigen inom fornlämningsområdet är uppbyggd på en grustäckt duk som är lagd ovanpå marken i syfte att undvika ingrepp i fornlämningen. Gångvägens första del från parkeringen fram till fornlämningsområdet skulle kunna iordningställas enligt tillgänglighetsbehoven. Därefter skulle markarbeten på befintlig stig medföra ingrepp i gravfältet. Med sådana förutsättningar får alternativa vägsträckningar sökas. Ett förslag till alternativ väg till skeppssättningen är att åkermark utanför fornlämningsområdet tas i anspråk för iordningsställande för väg. Förslaget förutsätter bl a markägarens tillstånd. Vägen skulle enligt detta förslag löpa parallellt med befintlig väg och följa skeppssättningens västra sträckning. Skeppssättningen ligger på en liten höjd, vilket kan försvåra upplevelsen av skeppet från t ex en rullstol. Det går inte att med rullstol komma in i skeppssättningen utan att bygga en ramp som leder in i själva "skeppet". En sådan tillgänglighetslösning kan inte anses vara relevant att utreda vidare, eftersom den skulle bli alltför dominerande för platsen.

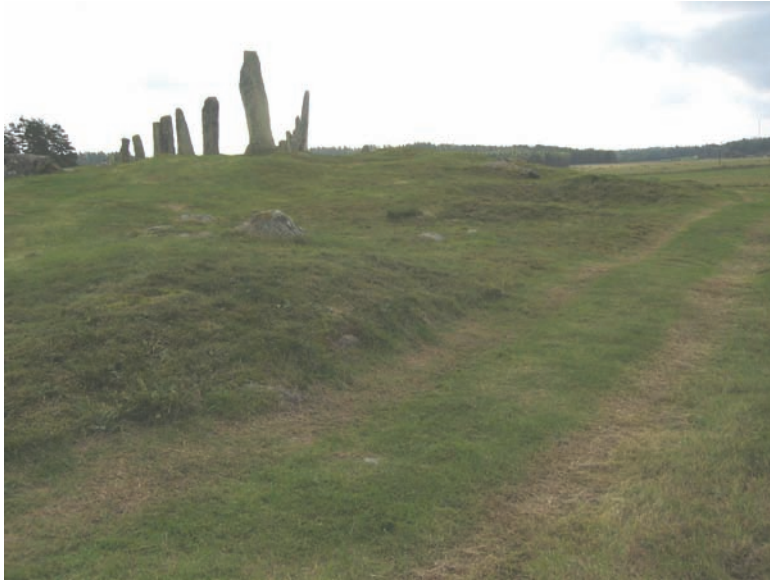
Skeppssättningen ligger upphöjd i landskapet, vilket medför att t ex personer i rullstol inte kan komma hela vägen fram till stenarna. En tillgänglig väg skulle kunna anordnas utmed åkerytan. På detta sätt skulle man kunna följa och uppleva skeppssättningens utbredning.

En tillgängliggjord informationsplats för hela Blomsholmsområdet skulle kunna inrättas exempelvis på parkeringsplatsen. Då skulle man få en överblick av området i sin helhet och en förståelse för området med domarringen mm som är svårt att nå för alla.
