## Lomviksgården

Lomviksgården ligger i Älvdalens kommun, inte långt från norska gränsen. Gården uppfördes i mitten av 1800-talet som storbondegård och gränshandelsstation. Gårdens bebyggelse är välbevarad och har få motsvarigheter i landet. Lomviksgården byggnadsminnesförklarades 1991.

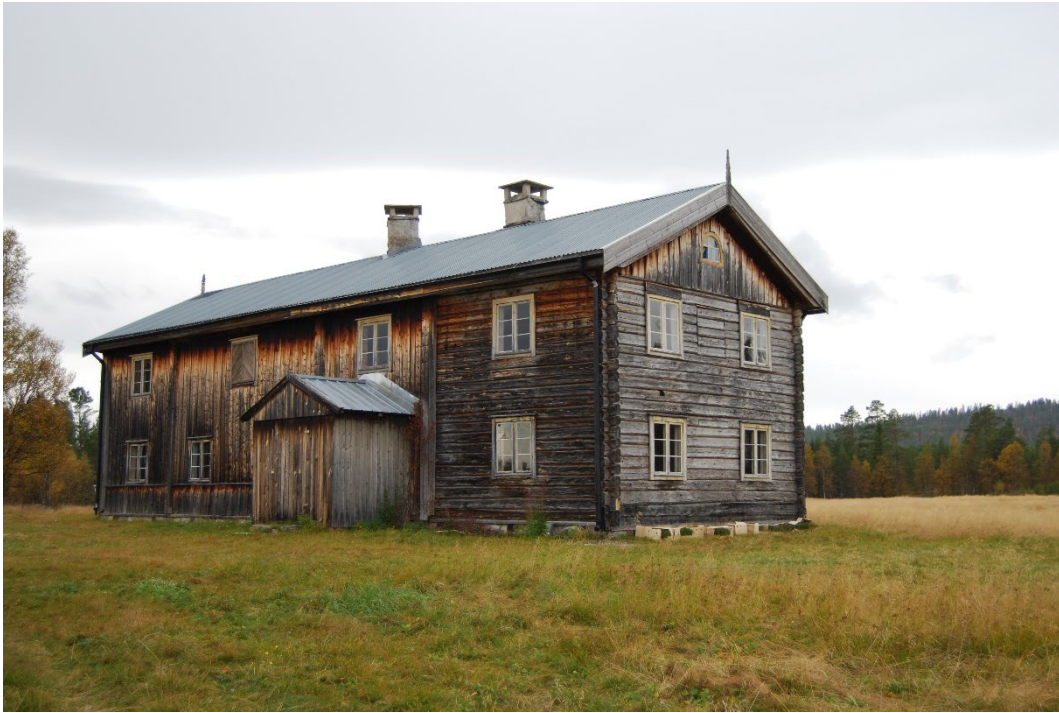
**Figur 2. Mangårdsbyggnaden utgörs av en framkammerstuga med välbevarade interiörer. Foto: Anders Gottberg, Länsstyrelsen i Dalarnas län.**

Mangårdsbyggnaden är till sin plan en framkammarsstuga, det vill säga en parstuga med två kamrar tillagda till vardagsstugan. Kammaren mellan vardagsstugan och salen, nu avdelad med en vägg, har skåpinredning och tallrikshyllor. Den har troligen fungerat som handkammare och/eller beredningskök, men utan eldstad. Den egentliga matlagningen har troligen utförts i vardagsstugan. Köksinredningen och järnspisen har troligen tillkommit under 1910- eller 1920-talet, då också handkammaren delats av med en brädvägg.

Vardagsstugan och salen har väggmålningar som är daterade 1867 respektive 1868. Målningarna är utförda på slät panel och består både av frihandsmålning, schablonmålning och träimiterad målning. De väggfasta skåpen i vardagsstugan har också träimiterad målning och skåpet i salen har inkomponerats i väggmålningarnas stil. Framkamrarna har också målade träpanel på väggarna, den östra med rester av schablonmålning och den västra troligen ommålade i senare tid. På övervåningen är norra rummet inrett med paneler målade i en tunn ockrakulör. Detta rum är möjligen inrett senare.

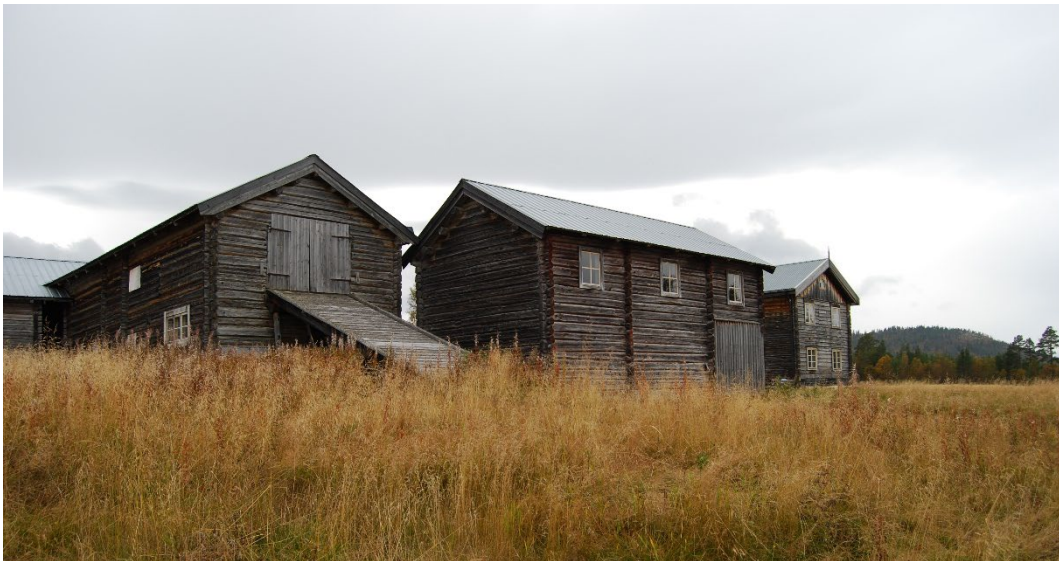
**Figur 3. Gårdens bebyggelse ligger samlad i en löst sammansatt fyrkant. Foto: Anders Gottberg, Länsstyrelsen i Dalarnas län.**

Lomviksgården består av en mangårdsbyggnad i två våningar från 1867-1868, en sammanbyggd uthuslänga i timmer innehållande bodar, lador, loge, stall och lagård mm samt en yngre arrendatorbostad. Byggnaderna är grupperade kring ett stort öppet tun i en upplöst fyrkant och med en del av uthuslängan utskjutande från den östra delen. Uppställningen följer ett ålderdomligt byggnadsmönster med tradition i 1600-talet.

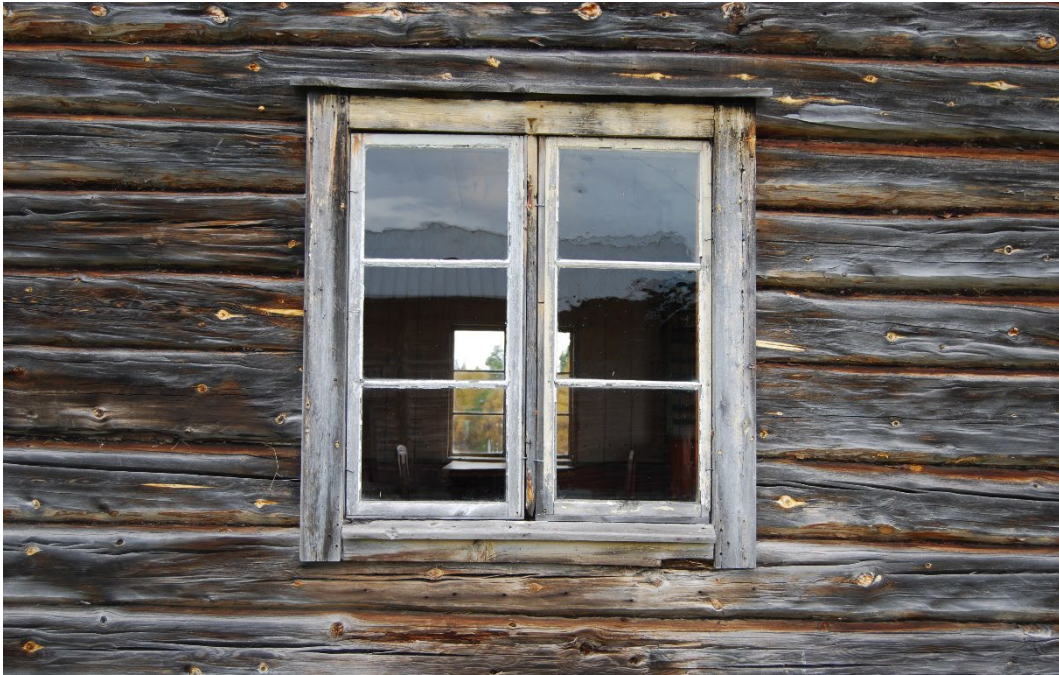
**Figur 4. Samtliga byggnader på gården, utom arrendatorsbostaden, har grånade timmerfasader. Foto: Anders Gottberg, Länsstyrelsen i Dalarnas län.**

De äldre byggnaderna är samtliga uppförda i ofärgat av ålder grånat timmer. Samtliga byggnader hade troligtvis pärttak (spåntak) vid uppförandet men har idag plåt- eller tegeltak. I gårdsfyrkanten saknas den byggnad som Salmon Jonasson använde som handelsbod.
